# Camino de Iguste. Prospección arqueológica

FERNANDO CAÑADA PALACIO  
MERCEDES UNZU UMENETA

**CONCENTRACIÓN PARCELARIA DE CIRAUQUI  
CAMINO DE IGUSTE  
Actuación Arqueológica**

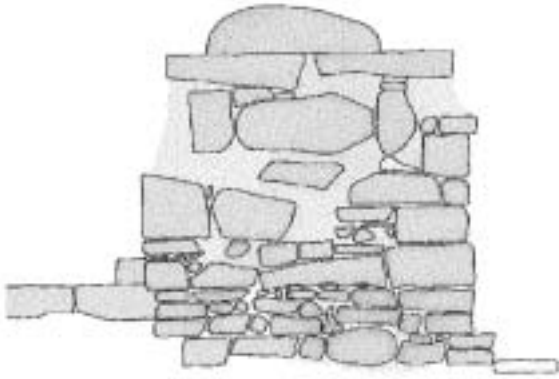
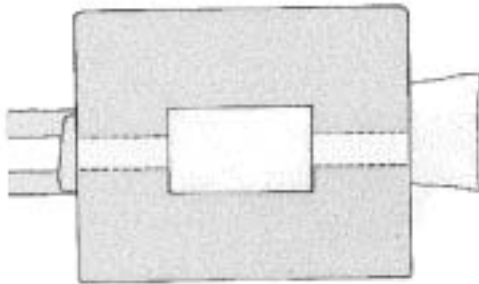
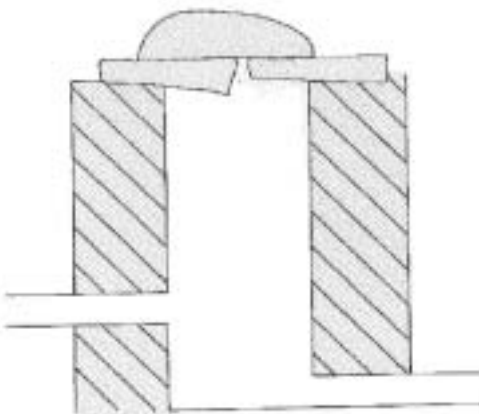
ARQUETA

Se han documentado siete arquetas, algunas deterioradas. La actuación arqueológica sobre una de ellas, referida en este informe como estructura 2, situada en el tramo 1 nos ha permitido la obtención de los datos que reflejamos a continuación.

Se trata de un depósito de planta rectangular de 1,85 x 1,50 exterior y 0,80 x 0,50 interior. Construida con gruesos muros de sillería, toscos al exterior que parten de un zócalo de cimentación y la parte superior está rematada por una gran losa cuadrada de 90 x 90.

Las bocas de entrada y salida del agua están dispuestas diametralmente pero a distinta altura. La entrada del agua está a 0,50 m más alto que la salida que parte del fondo de la arqueta.

Esta serie de arquetas debían cumplir la doble función de regulación de presión y decantación del agua.
