El Palacio Real de Tafalla: actuaciones arqueológicas

MERCEDES UNZU URMENETA
FERNANDO CAÑADA PALACIO

PRIMERA ACTUACIÓN ARQUEOLÓGICA PASEO DEL PADRE CALATAYUD.

SEGUNDA ACTUACIÓN ARQUEOLÓGICA. CALLE REPÚBLICA ARGENTINA.

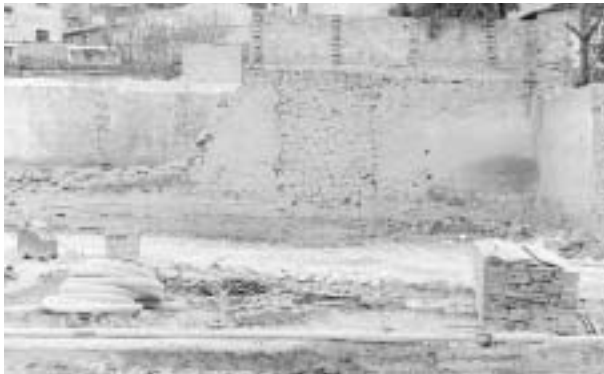
Muro occidental del Jardín de Abajo.

El derribo de los edificios dejó al descubierto una pared, limite entre dos patios de casas, que presenta características constructivas diferentes a otras estructuras de la zona, pudiendo ser de época medieval. El muro, situado tras el Cuartel de la Guardia Civil, difiere en su fabricación del resto de las tapias del solar. Está construido con piedras bien talladas, de módulo rectangular, cogidas con argamasa de cal en hiladas regulares. Lleva dirección Suroeste Noroeste, se prolonga por un lado hacia la calle de la República Argentina (± 28 m.), y por el otro hasta la Harinera de Muruzábal. La altura máxima conservada es de unos 5 metros, y su anchura de 0,75 m.

La característica más interesante del mismo, y la que permite suponerlo perteneciente al derruido Palacio Real, es que presenta un cierre posterior en toda la altura conservada y cuyos lados estuvieron rematados por piedras de esquina, pudiendo corresponder al quiebro de un torreón o puerta. De estas piezas sólo se conservan algunas en la parte baja. Este vano tiene una anchura de 2,64 m. De las cuatro piedras de la esquina, las dos superiores presentan una acanaladura vertical que sin duda sirvió para insertar alguna estructura de cierre. El espacio que ocupaba el hueco se encuentra actualmente relleno con obra de mampostería.

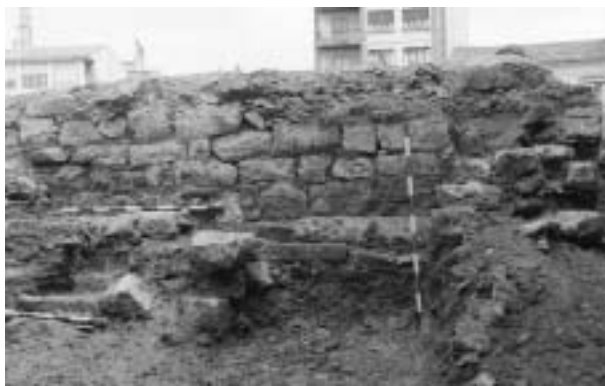
Restos del trinquete. Pozo viejo.

Se excavó un pozo ciego hallado en el área del trinquete, en la esquina Oeste del solar. Medía 0,52 m. de ancho por 0,95 m. de largo. Su profundidad máxima debió ser algo menor a 1 m. En su interior, limitado por muretes de sillarejo de poco espesor, aparecieron gran cantidad de restos cerámicos, óseos y féreos. Su datación se hace difícil ya que se trata de piezas con características comunes a la cerámica contemporánea. Podría datarse entre principios del siglo pasado y mediados de este. En el fondo aparecía una capa de cascotes de piedra, seguramente con función de drenaje (lámina 3, Fig. 1).

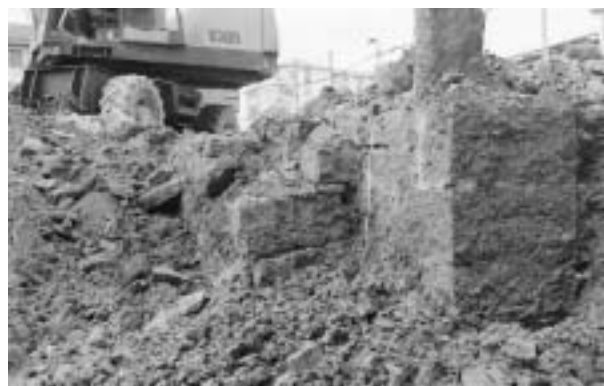
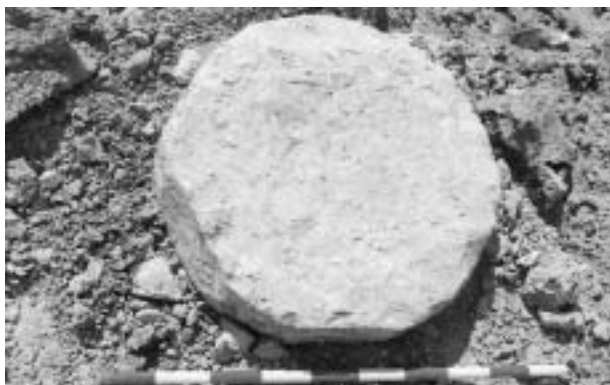
Piedra tallada.

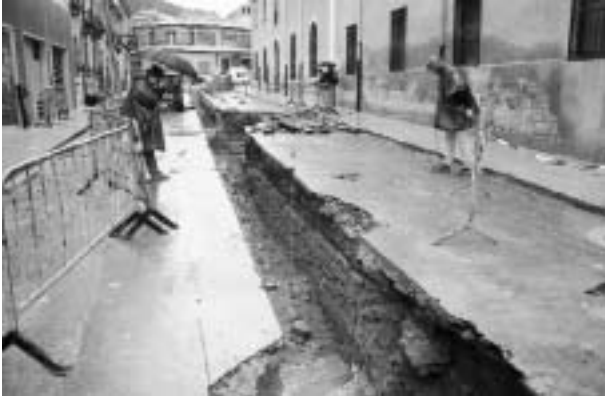
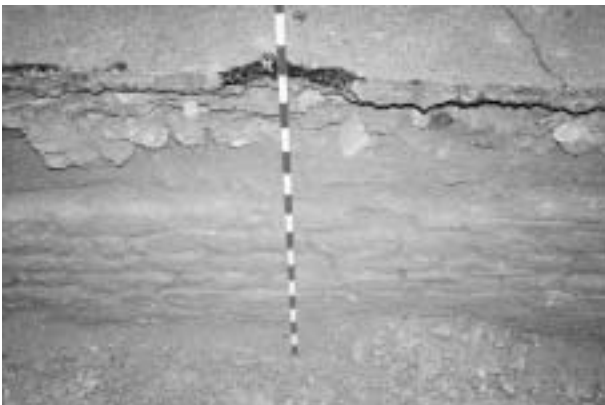
Situación de la muralla.

Detalle de la muralla.

En los primeros metros se localizó un muro de aparejo regular de buena fábrica, de módulo rectangular, cogido con argamasa de cal en hiladas regulares que correspondería a la muralla que separaba la Esperagrana del Jardín de Arriba. Este primer tramo mide 16 metros de longitud y se conserva cerca de 1,80 m. de altura en algunos tramos. Se pudo observar que dicha pared se interrumpía 6 metros para continuar más adelante. En el centro de esa abertura aparecía un elemento constructivo de piedra que bien podía corresponder a un parteluz.

El muro Este-Oeste encontrado a lo largo de la Calle República de Argentina es el divisorio del Pasaje de la Esperagrana y el denominado Jardín de Arriba. Su fábrica compuesta de aparejos regulares trabados con argamasa lo identifica con el tipo de encargo descrito para la realización del cierre de los jardines en los libros de Comptos. Sabemos que se encargó la elaboración del aparejo a cuatro maestros mazoneros distintos que hacían las piezas de

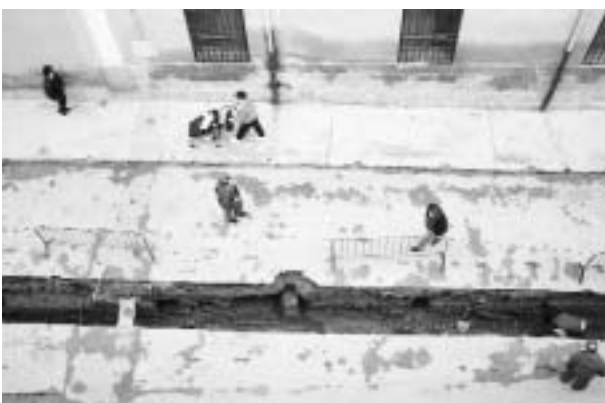
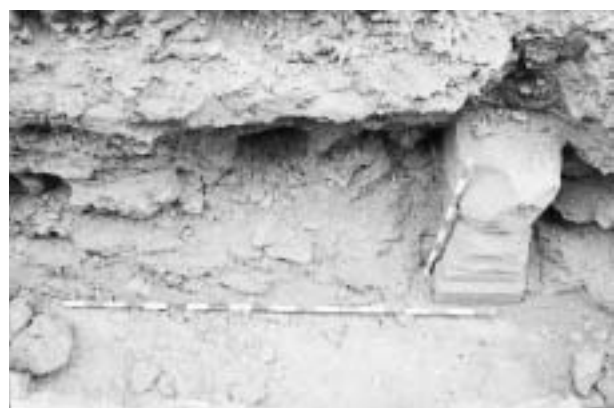
Situación del machón o parteluz.

Machón.

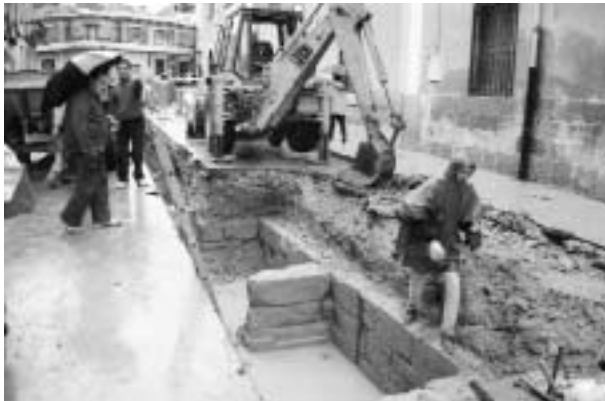
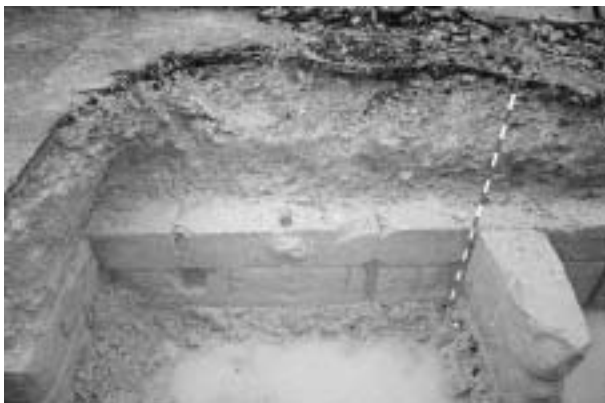
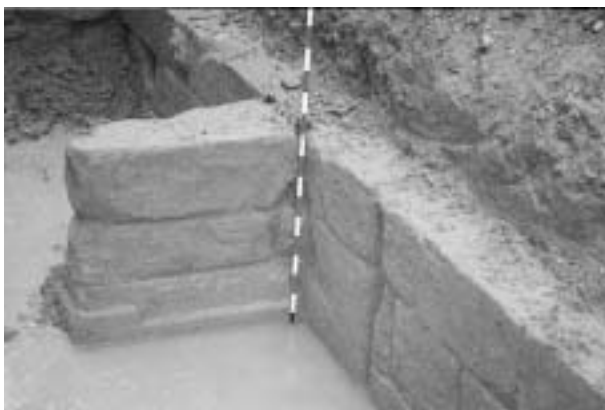
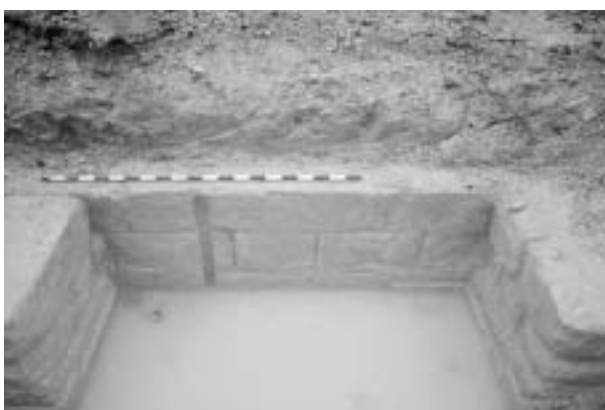
Fuente de la Esperagrana.

Tramo Oeste de la fuente.

Machón.

Tramo Este de la fuente.

Se decidió abrir una cata de 6 metros de longitud por 1,5 m. de anchura para localizar, limpiar la entrada y comprobar la que correspondía exactamente. Se rebajó el terreno hasta 1,90 metros encontrándose en todo el ensanchamiento un pavimento compuesto por lajas de gran despiece en muy buen estado. Se vació el espacio que correspondía a los dos entrantes hasta localizar a un metro del muro principal una pared frontal. La fábrica de este tramo era de mejor calidad, se componía de grandes sillares de arenisca muy bien trabajados.

La primera entrada tenía 1 metro de anchura por 2,60 m. de largo, presentaba una acanaladura de 11 cm. de ancho por 1 m. de alto que serviría para ajustar algún otro elemento.

La segunda entrada era de las mismas proporciones que la anterior. Presentaba en el frente dos entregas, la primera de ellas más o menos regular (25 x 15 cm.) y la segunda de forma alargada (10 x 90 cm.) era similar a la encontrada en el espacio ya descrito. Como en el caso anterior servirían para encajar alguna otra pieza. La singularidad de esta parte es que conservaba una boca de conducción de agua que podía pertenecer a una fuente. La entrada se localizaba en la parte superior de los sillares, era de forma rectangular (8 x 20 cm.) y atravesaba la piedra para salir por el frente en forma de orificio circular de 5 cm. de diámetro. En dicho frente se apreciaba un mogote de mortero de ± 28 cm. de diámetro que sobresalía de la piedra 6 cm. y que podía pertenecer a un adorno del surtidor.

Ambas estancias se separaban por una piedra de 1 m. de longitud, 50 cm. de anchura y 1 m. de altura, bien tallada, presenta una moldura en su parte inferior.

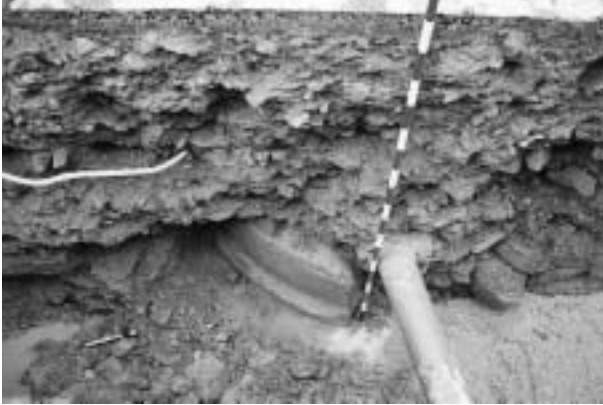
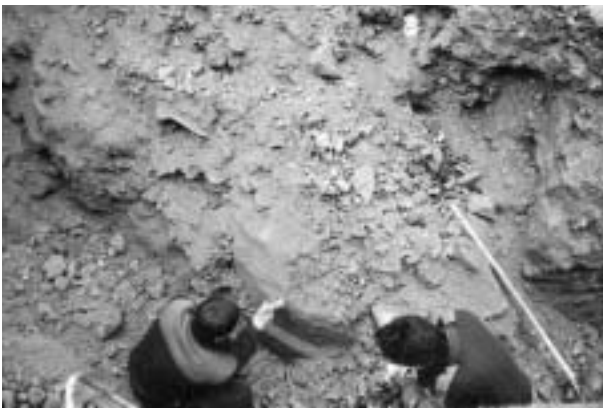
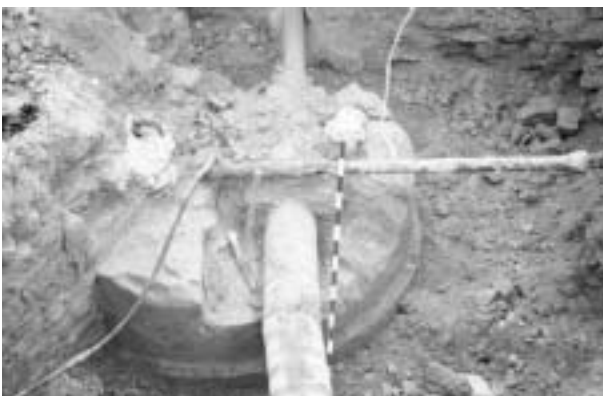
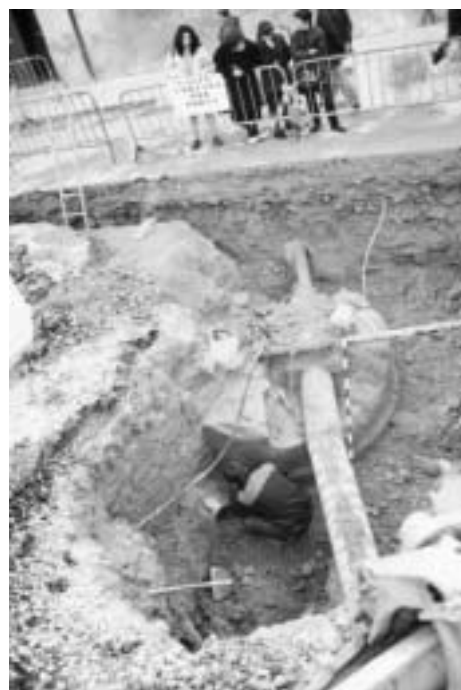
Base de la escalera y canalización.

Trabajos de apertura de cata.

Estructura atravesada por canalizaciones.

Situación de la escalera y la nueva canalización.

El día 25 de enero apareció junto a la esquina suroeste del muro, al final de la calle, un sillar de talla cuidada. Parece corresponder con una estructura circular dibujada en el plano de Ariza en la esquina Noroeste de la Torre de Ochagavía, donde se encuentran los muros Oeste y Sur que cierran el Jardín de Arriba.

Se abrió una cata a fin de recuperar dicha estructura. Vaciando el relleno se logró sacar el diámetro completo y su unión con el muro Oeste.

La estructura se compone de grandes sillares muy bien labrados. Sólo se conservaban dos hiladas, la más baja presentaba una moldura en su parte inferior. La segunda hilada había perdido parte de los sillares al instalarse una canalización de aguas residuales.
