Informe sobre los trabajos arqueológicos realizados en el Castillo de Tiebas (Navarra)

AMPARO CASTIELLA

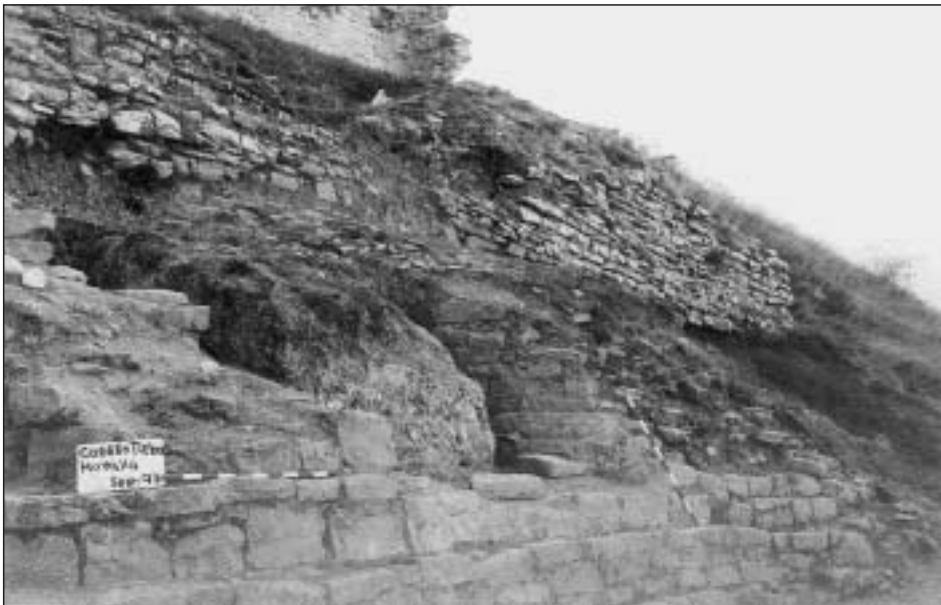
Lámina VI: Visión de conjunto desde el Muro 1, hasta la base escalonada que sustenta los contrafuertes y el relleno de la muralla.

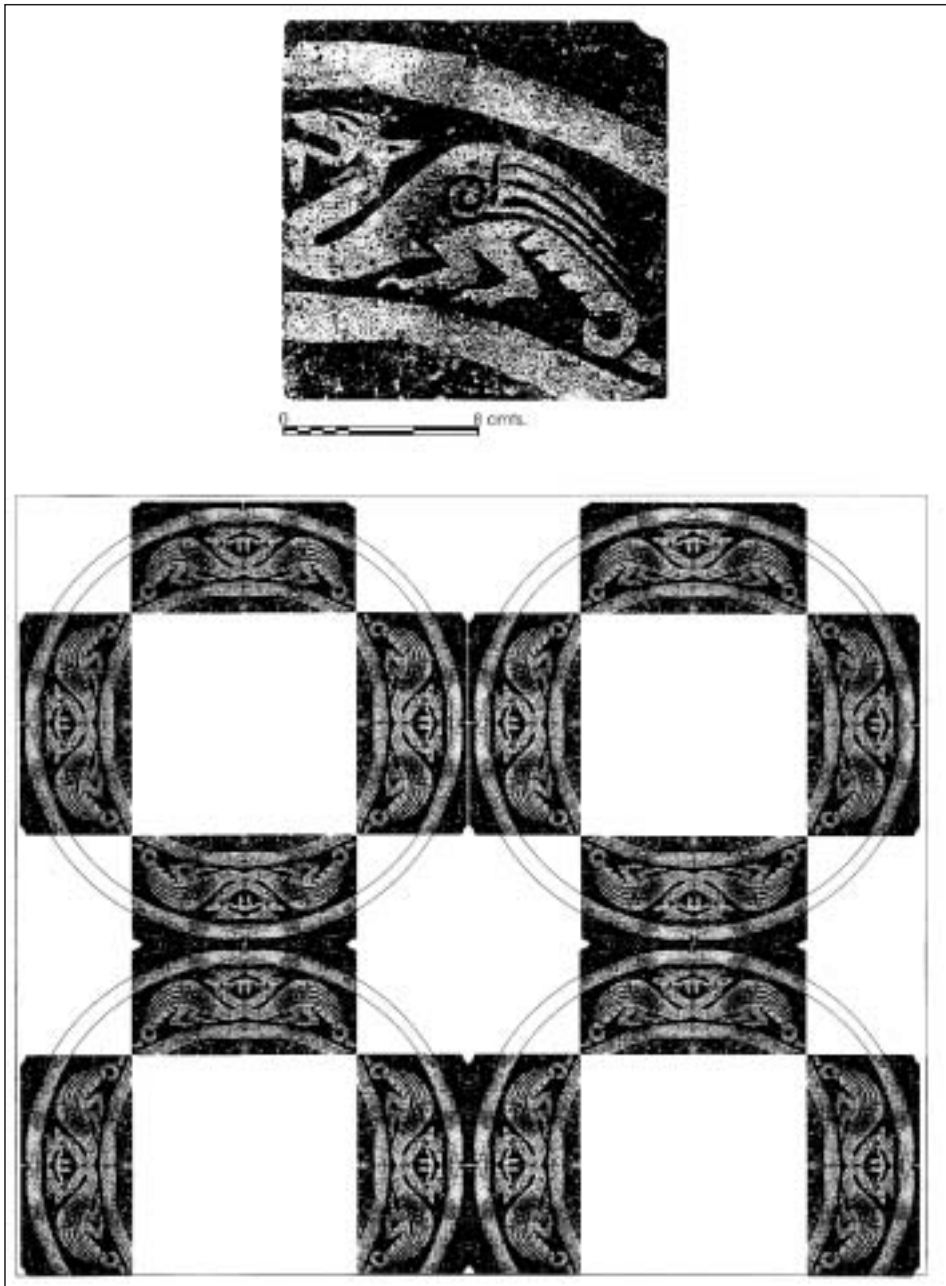
Figura 6: 1. Baldosa completa recuperada en el contrafuerte c del Muro 1.
2. Uno de los posibles esquemas seguido en la disposición del pavimento.

En la figura 6 reproducimos el aspecto de una de las baldosas recuperadas completa. Procede como dijimos, del relleno del contrafuerte del sector c, en el muro 1. Representa, como podemos ver, un dragón que avanza hacia la izquierda enmarcado entre dos líneas que presentan una curvatura. En la parte inferior de la figura hemos compuesto un supuesto de utilización de la pieza adaptado a las características del motivo. En la bibliografía consultada no hemos encontrado paralelos a este bello motivo.

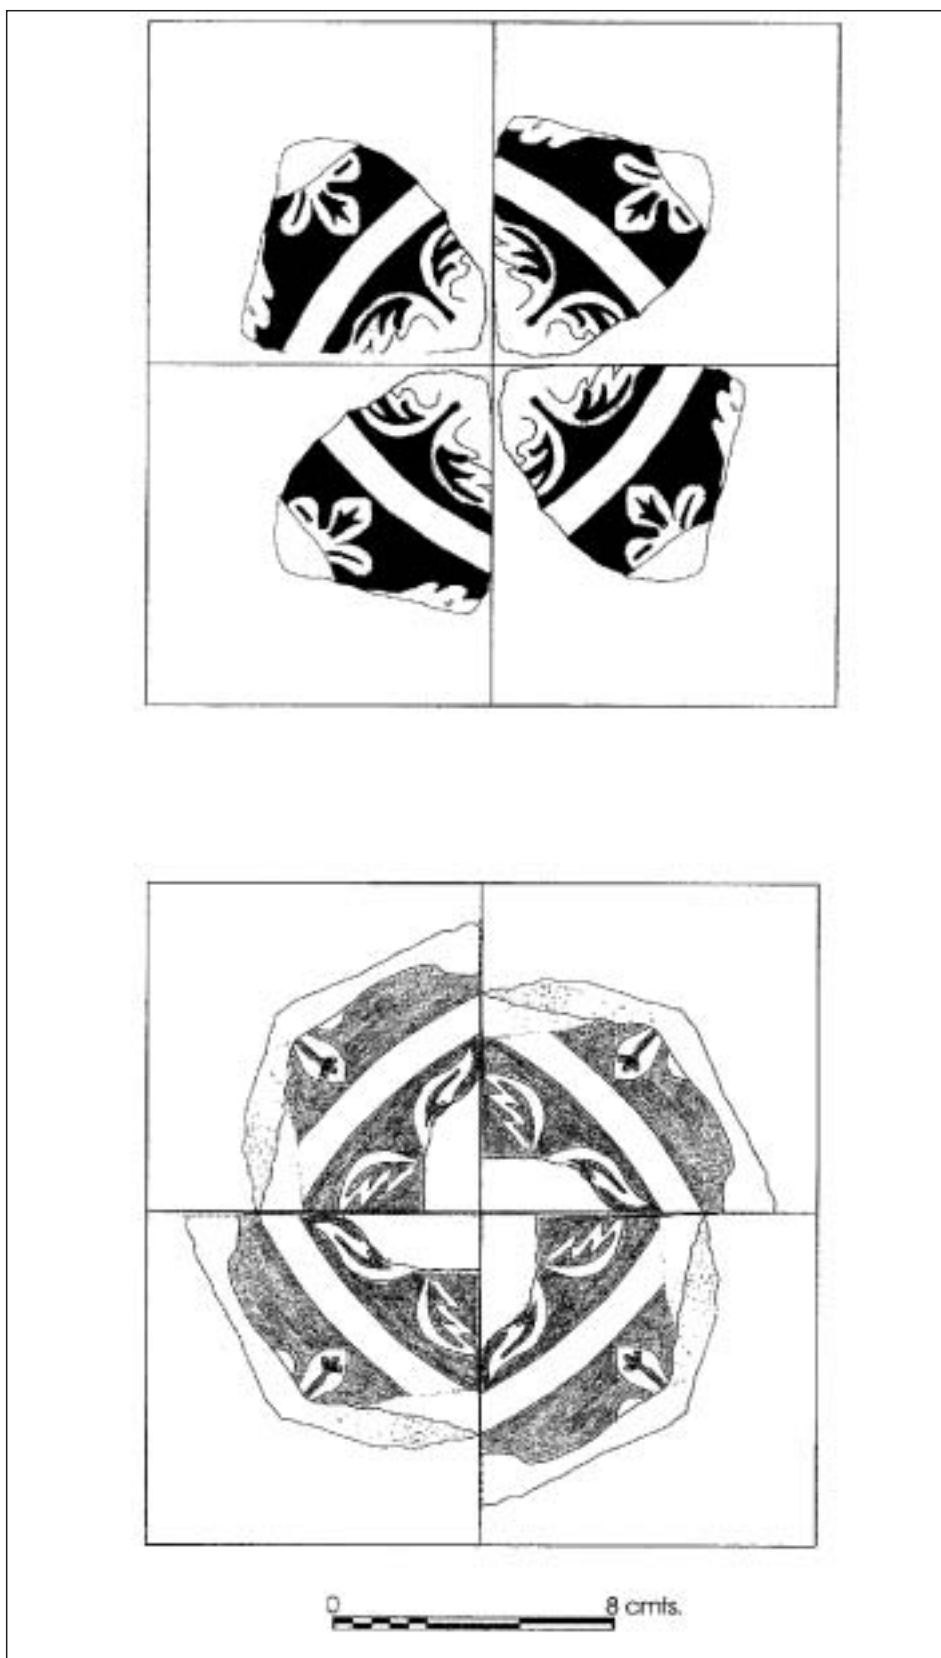
Figura 9: Fragmentos de baldosas de composición similar, procedentes de Tiebas.

En la figura 9 reproducimos dos conjuntos de planteamiento similar entre sí y respecto a la comentada figura 7-2. Poco más se nos ocurre añadir a lo ya dicho. Vuelven a reproducirse las hojas estilizadas de perfil que com-

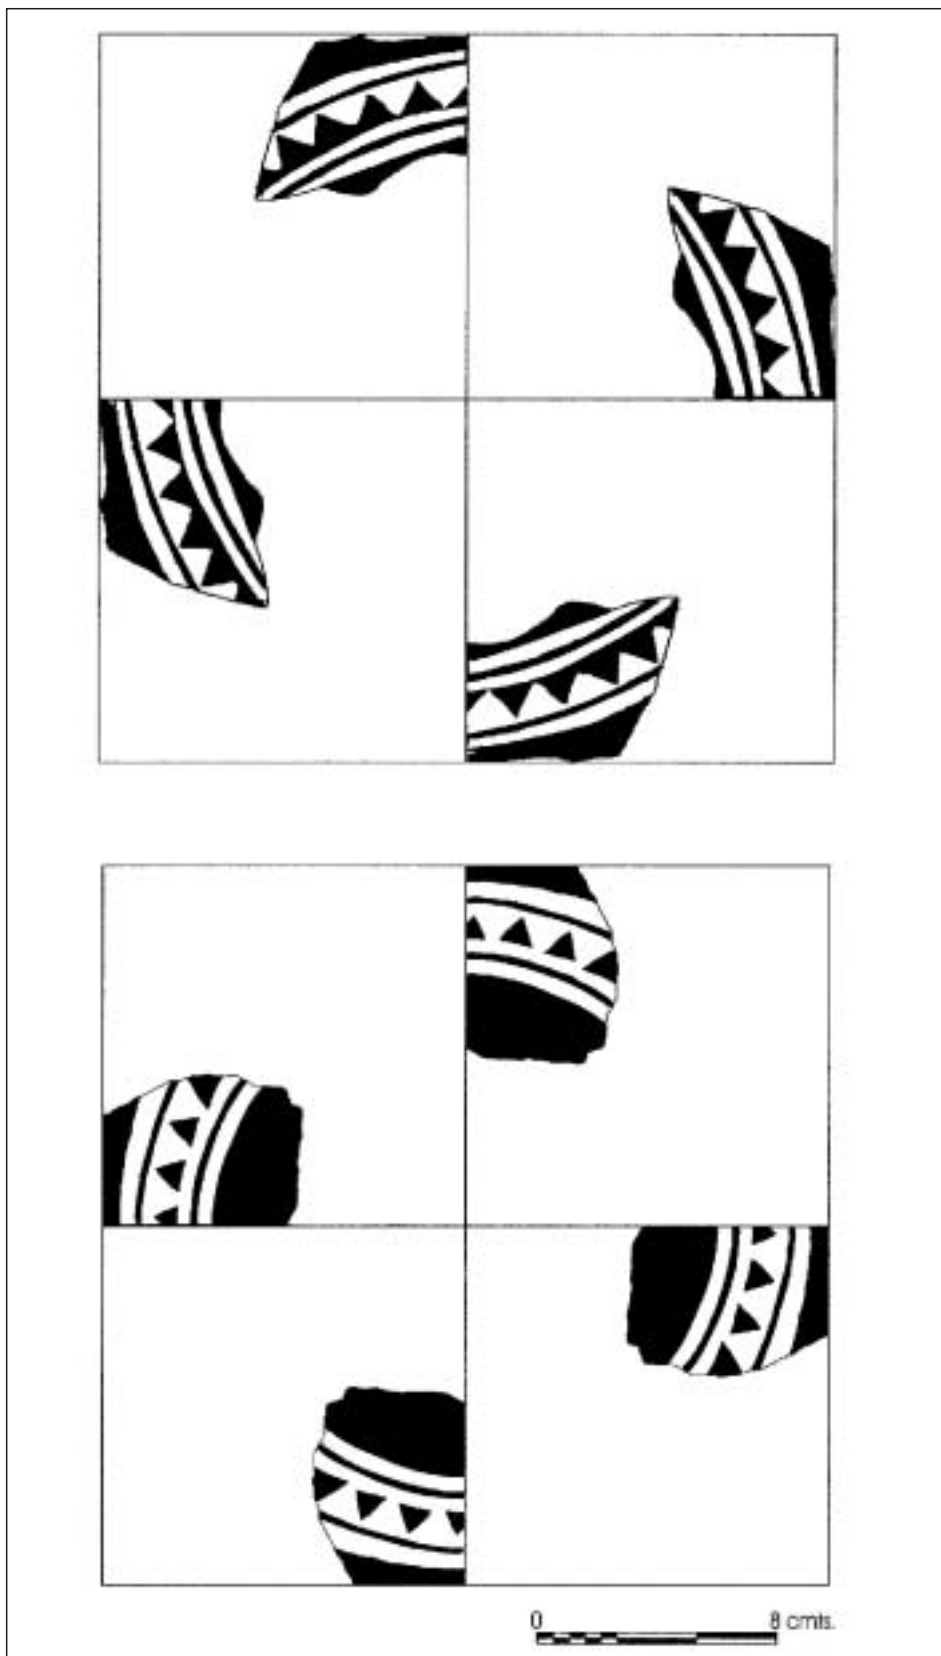
Figura 11: Fragmentos de baldosas de tema geométrico. Tiebas.

Simple motivos geométricos son los conservados en las baldosas reproducidas en la figura 11. Se vuelve a utilizar el triángulo, bien sea destacándolo en color melado o en tono oscuro. Una composición parecida a la reproducida en la figura 11-2 hemos encontrado procedente de las salas del castillo de Coucy y que hoy se conserva en la antigua abadía de Premontre, como relata Viollet-Le-Duc¹², a la que atribuye una fecha de primera mitad del siglo XIII.

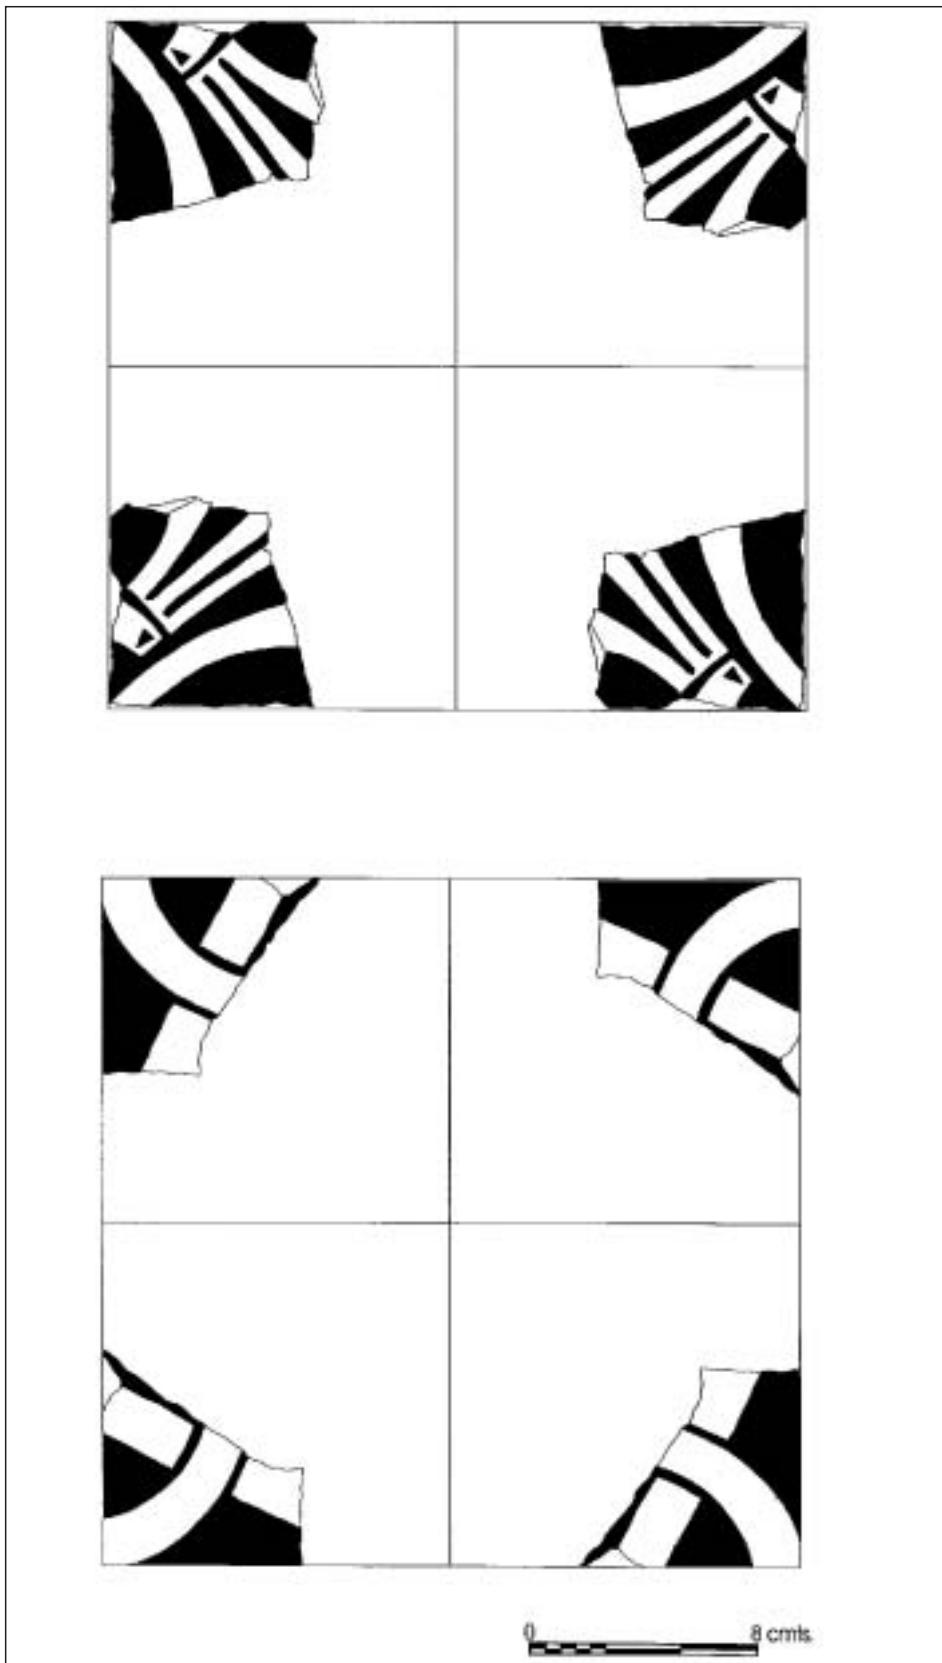
Figura 13: Fragmentos de baldosas de tema geométrico.

Motivos geométricos que con preferencia reproducen un segmento de círculo los encontramos asociados a posibles motivos vegetales, como se intuye en el fragmento reproducido en la figura 13-1, mientras que la figura 13-2 es sólo geométrico. Remitimos en este punto a las consideraciones que sobre el empleo de motivos geométricos hacen los distintos autores que tratan el tema de los pavimentos, referidos a esta zona de Europa en los siglos XII a XV. Son los motivos más antiguos documentados, se remontan al siglo XII y se consideran de alguna manera como reminiscencias de épocas anteriores. A pesar del reducido tamaño del fragmento disponible, figura 13-2, consideramos como posible paralelo a la composición recuperada en la iglesia abacial de Saint-Denis, París, fechada en el siglo XII y reproducida por numerosos autores¹⁴.

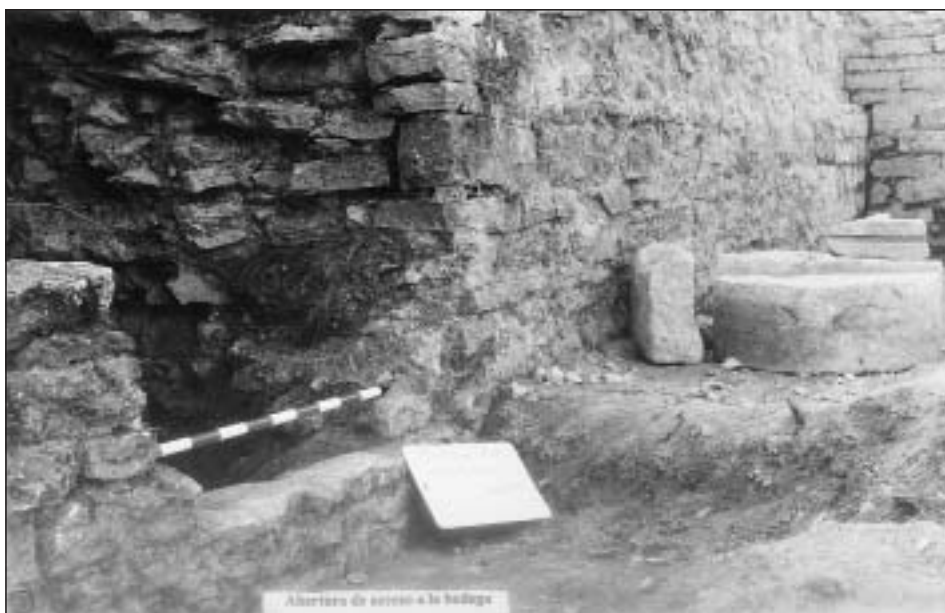
Lámina I: Muro 1, sector a. Distintos aspectos del proceso de excavación. 1. Desde el contrafuerte que hace ángulo con el Muro 2. 2. Cata en el contrafuerte. 3. Restos constructivos.

Sector a, en este tramo de algo más de 9 m de longitud, se advierte que el aparejo está mejor conservado que en el resto del muro y otro tanto podemos decir del correspondiente contrafuerte. Se trabaja en un pasillo de algo más de un metro de anchura, que despejamos en su totalidad y podemos así documentar tanto la presencia del contrafuerte de la esquina, que en superficie ya no se conservaba (Lám. 1,1,A), como la zona de abertura correspondiente a una saetera o ventana, que da acceso a la bodega (Lám. 1,1,B). Si atendemos a los datos del plano de 1800, figuran en este tramo dos aberturas, pero podemos decir que no hay indicio en el muro de una segunda abertura (Lám. 1,1 y 3).

El material arqueológico recuperado en este sector consiste en abundantes restos cerámicos y algún fragmento arquitectónico como el correspondiente a una columna de 0,70 m de diámetro y otra pieza con ranura, cuyo aspecto reproducimos (Lámina 1, 3).

Se consideró oportuno alcanzar el nivel de base en uno de los lados del contrafuerte, cuya situación podemos ver en la figura 3, 2. En esta tarea nos veremos implicados muchas jornadas pues el contrafuerte va ganando en anchura, obligándonos a ampliar la zanja más de lo calculado. Alcanzamos los 2,20 m de profundidad y pudimos diferenciar la siguiente secuencia estratigráfica: nivel superior hasta los 80 cm, se encuentran abundantes restos constructivos y material cerámico. A continuación la tierra es arqueológicamente estéril hasta alcanzar la tufa, tierra grisácea que caracteriza la base de la Cuenca (Lám. 1, 2).

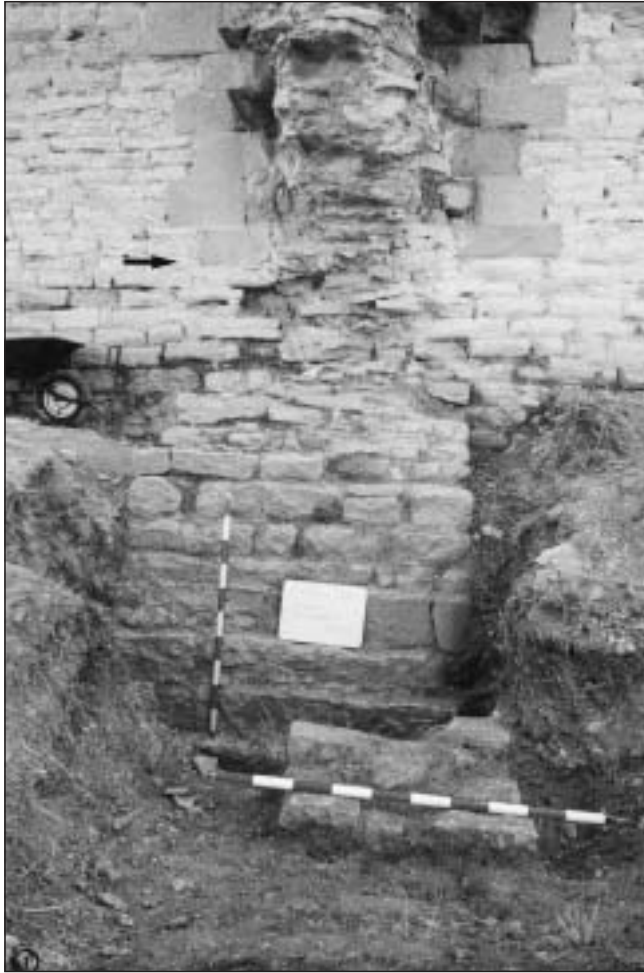
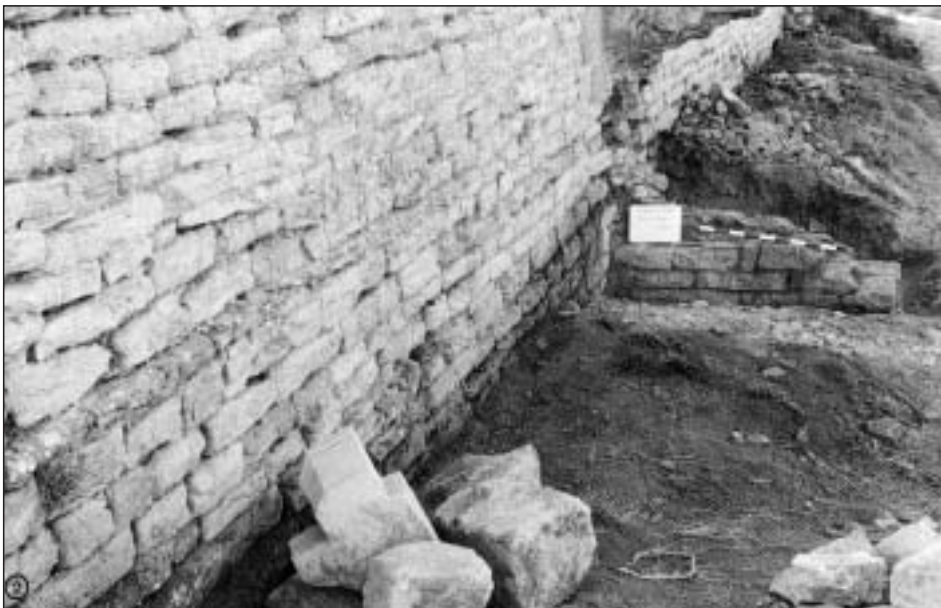
Lámina II: Muro 1, sector b. 1. Aspecto del contrafuerte en el que contrasta el estado de deterioro de la parte visible respecto de la enterrada. 2. Visión de conjunto del sector.

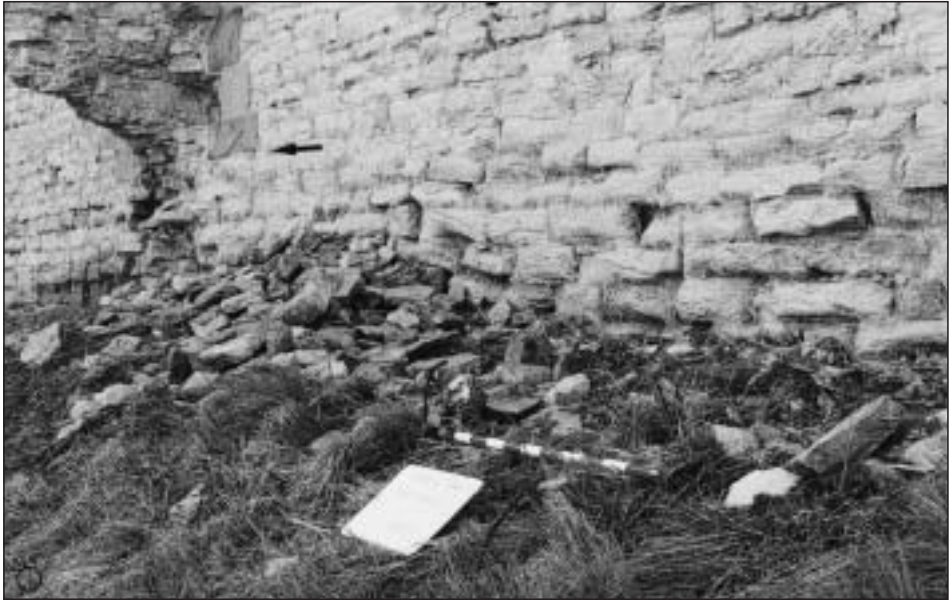
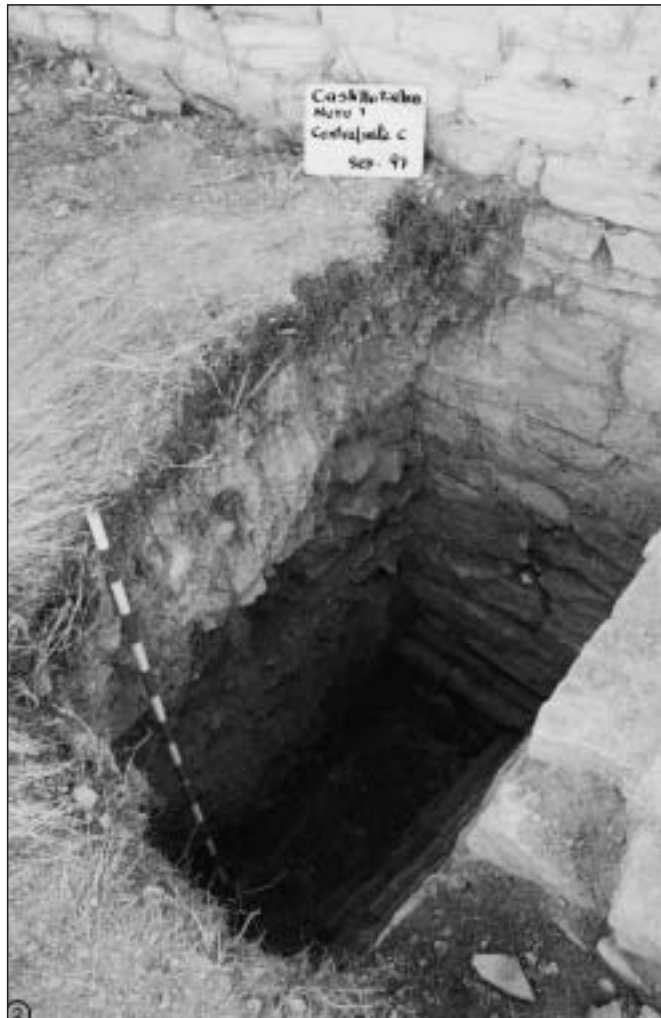
Lámina III: 1. Aspecto del lienzo del Muro 1 en el sector c. 2. Detalle de la cata efectuada.

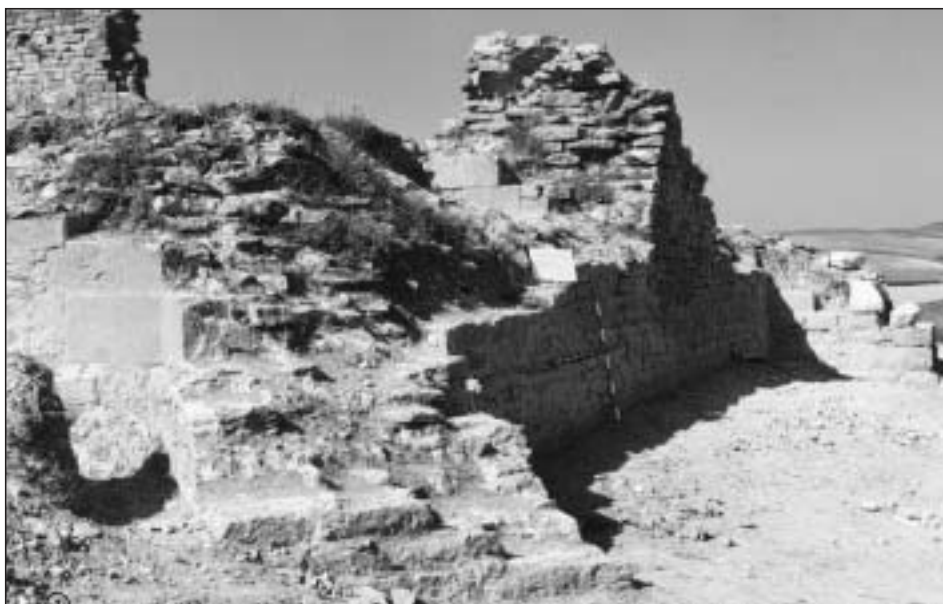
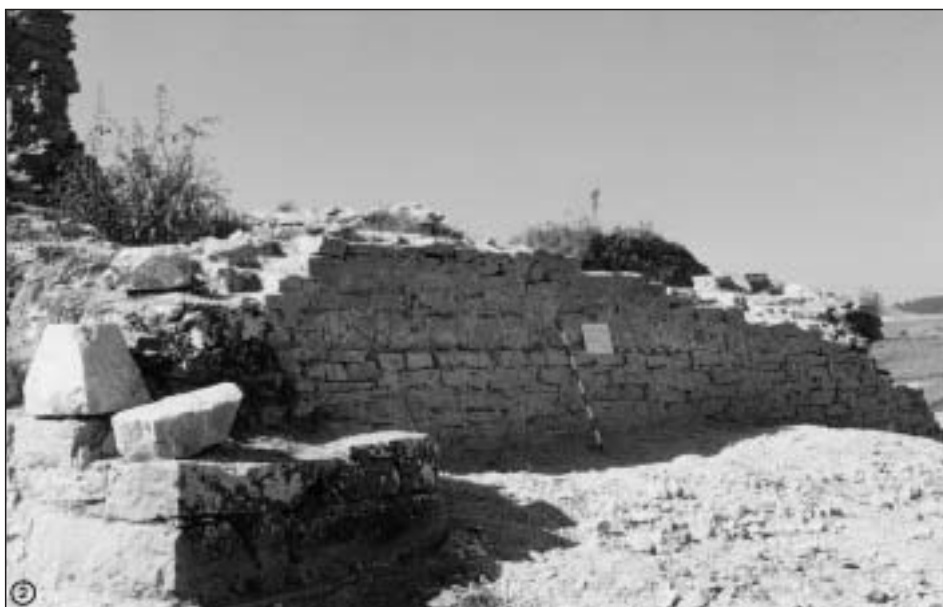
Lámina IV: Muro 2, 1. Desde el contrafuerte del ángulo E hasta el central. 2. Desde el contrafuerte central hasta el contrafuerte que hace ángulo con el Muro 1.

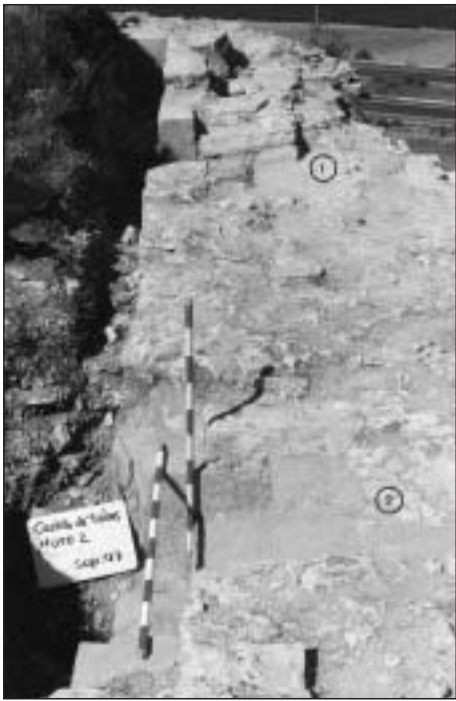
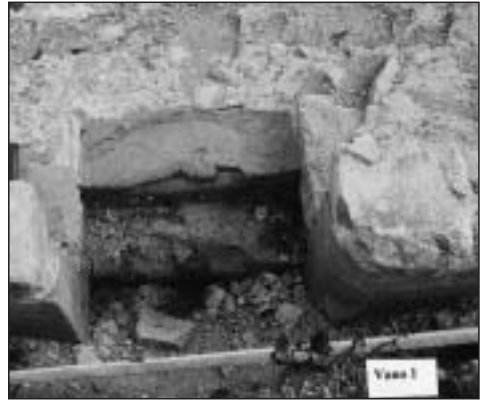
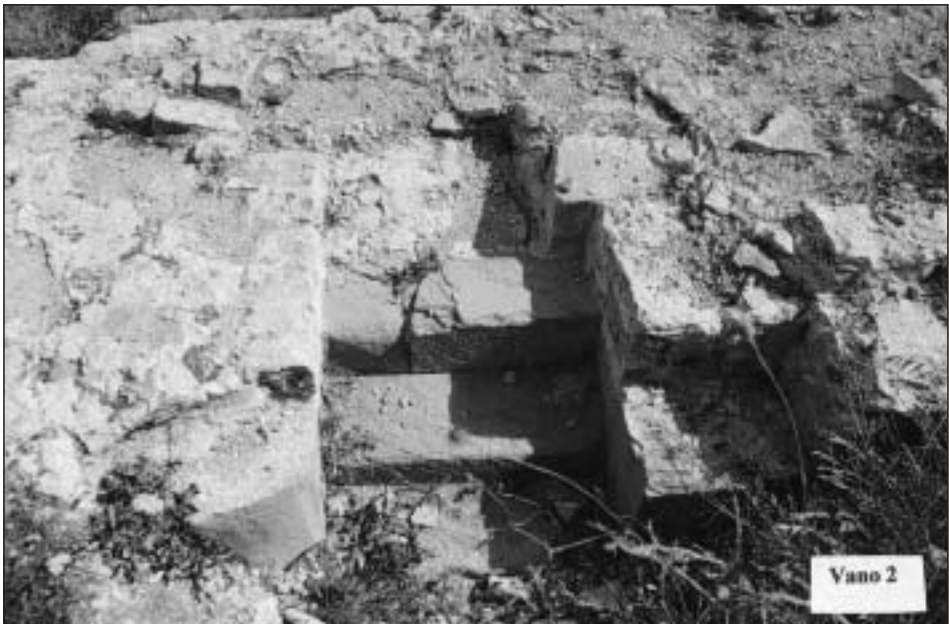
Lámina v: Muro 2, detalle de los vanos 1 y 2.

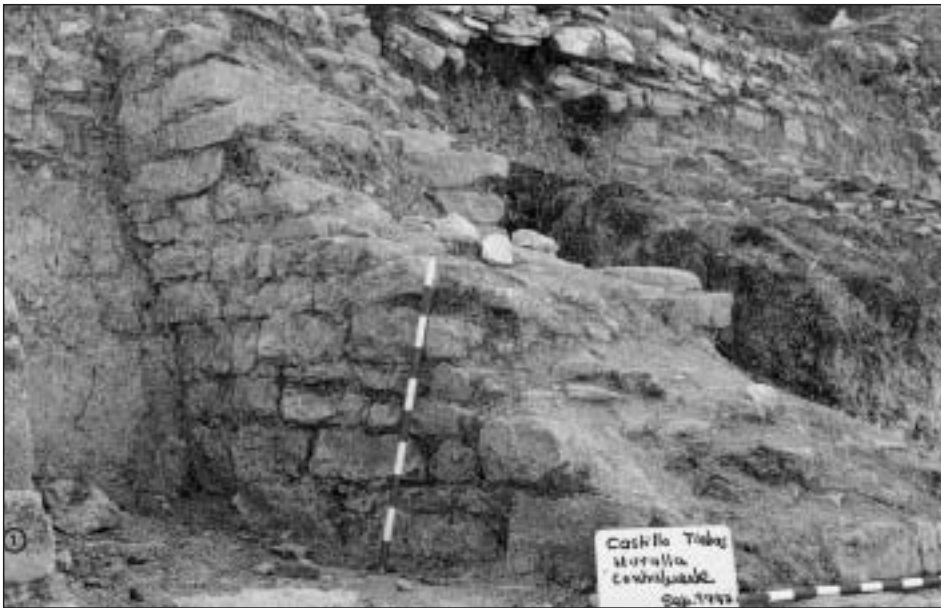
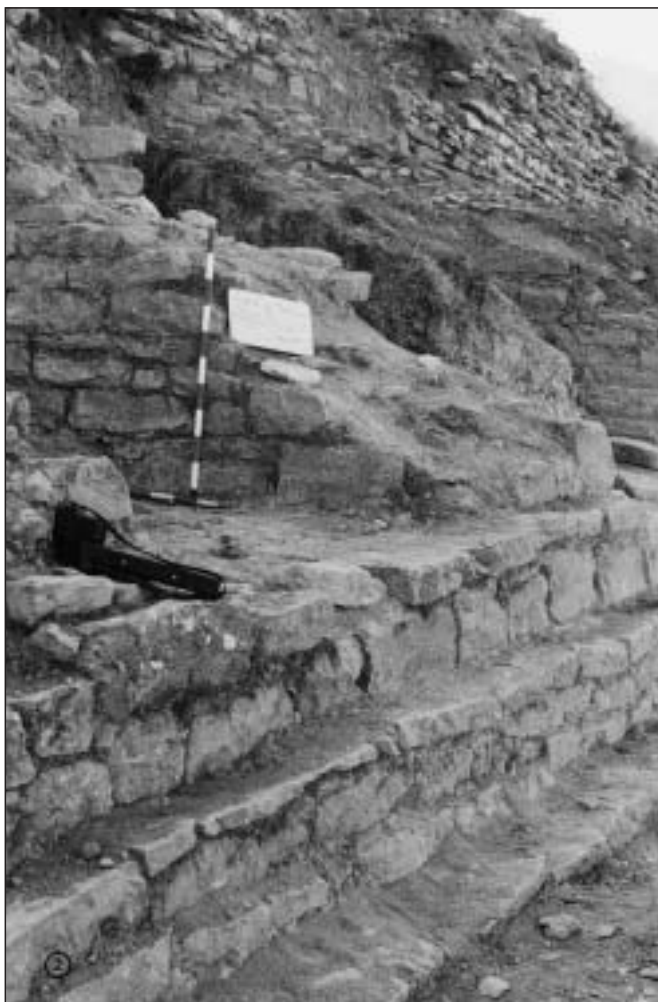
Lámina VII: 1. Detalle de uno de los contrafuertes de la muralla. 2. Asentamiento escalonado, base de los contrafuertes y el relleno.

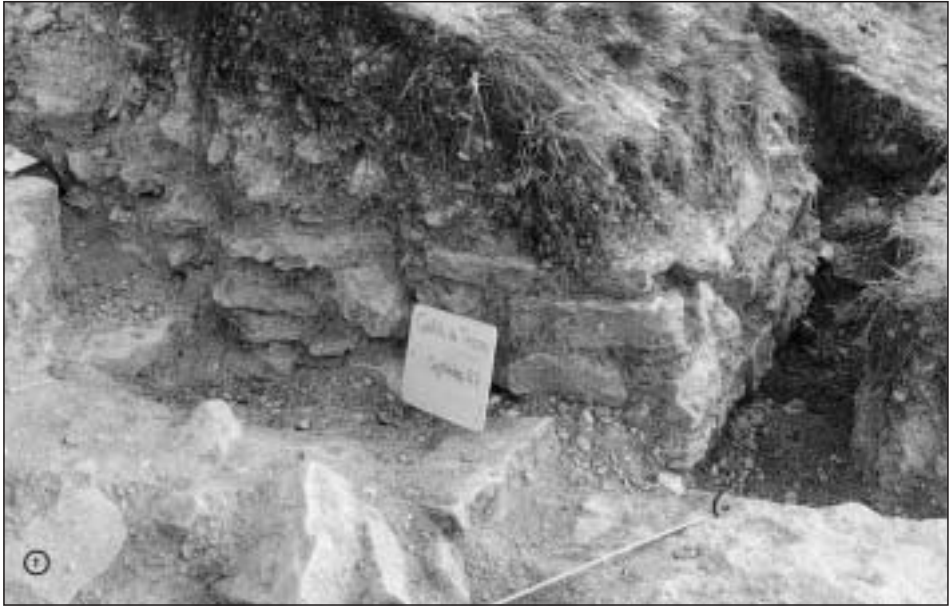
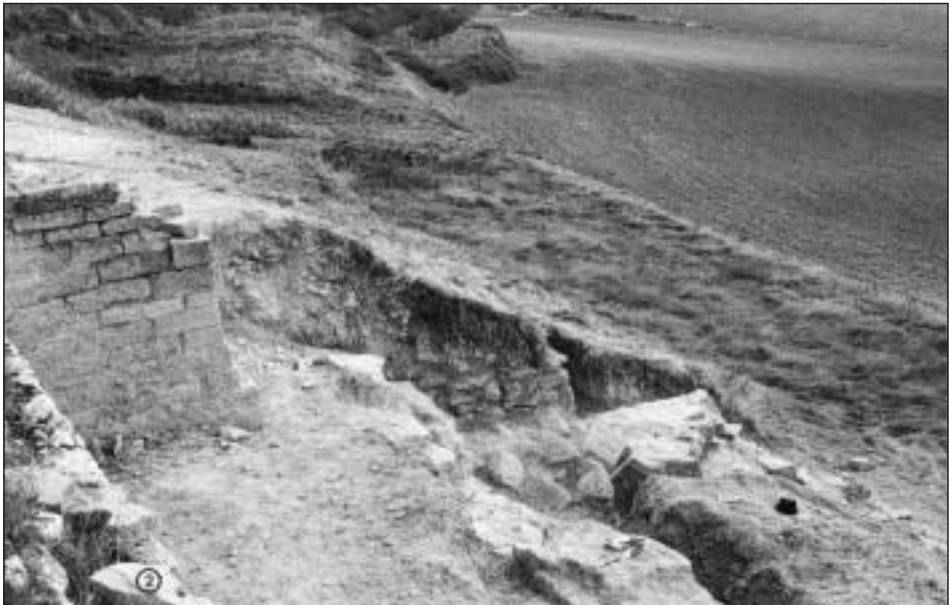
Lámina VIII: Detalles del muro que sube hacia el castillo desde la muralla.
