# Excavaciones en el castillo de Tiebas (Navarra), primer informe provisional, 1998\*

MIKEL RAMOS AGUIRRE

En este texto se presentan los resultados de la campaña de excavación desarrollada en las ruinas del castillo de Tiebas durante el mes de agosto de 1998. Se trata de un estudio preliminar, un avance de las investigaciones iniciadas, de manera que las conclusiones que aquí van a exponerse habrán de considerarse como una hipótesis de trabajo que gobernará las intervenciones siguientes.

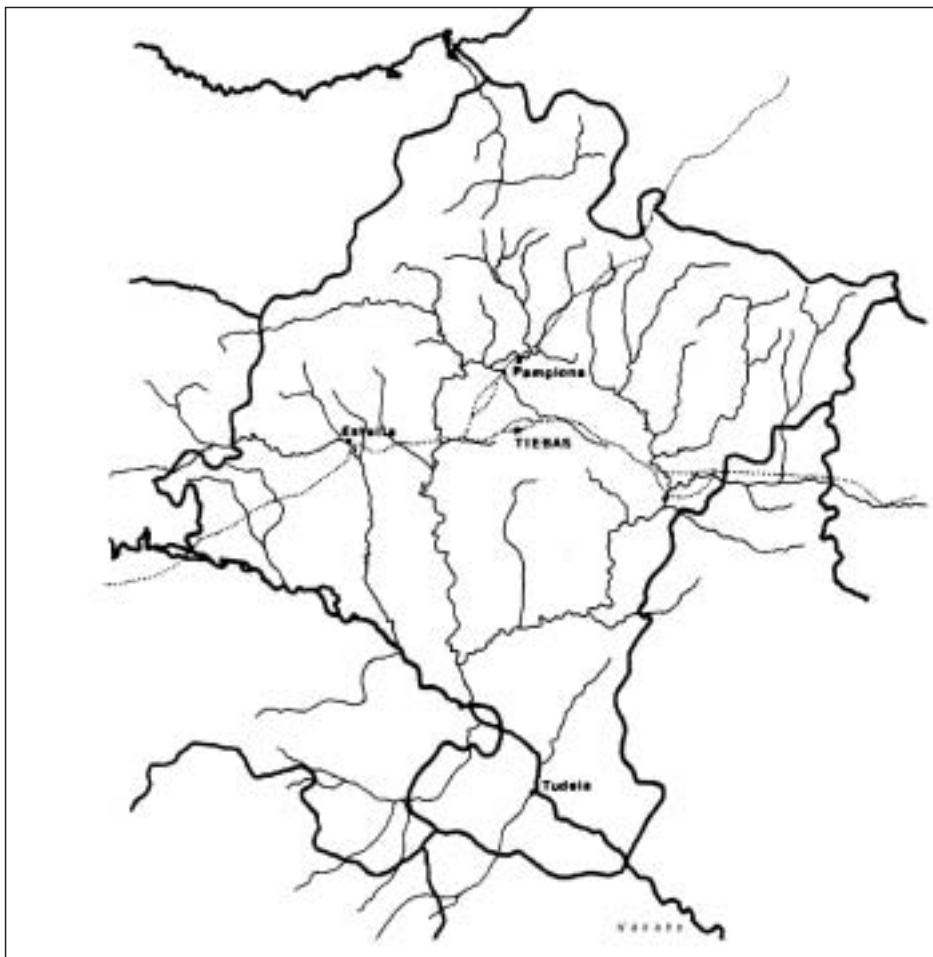
Figura 2. Mapa de Navarra con la localización de Tiebas (la línea de puntos indica los dos ramales del Camino de Santiago)

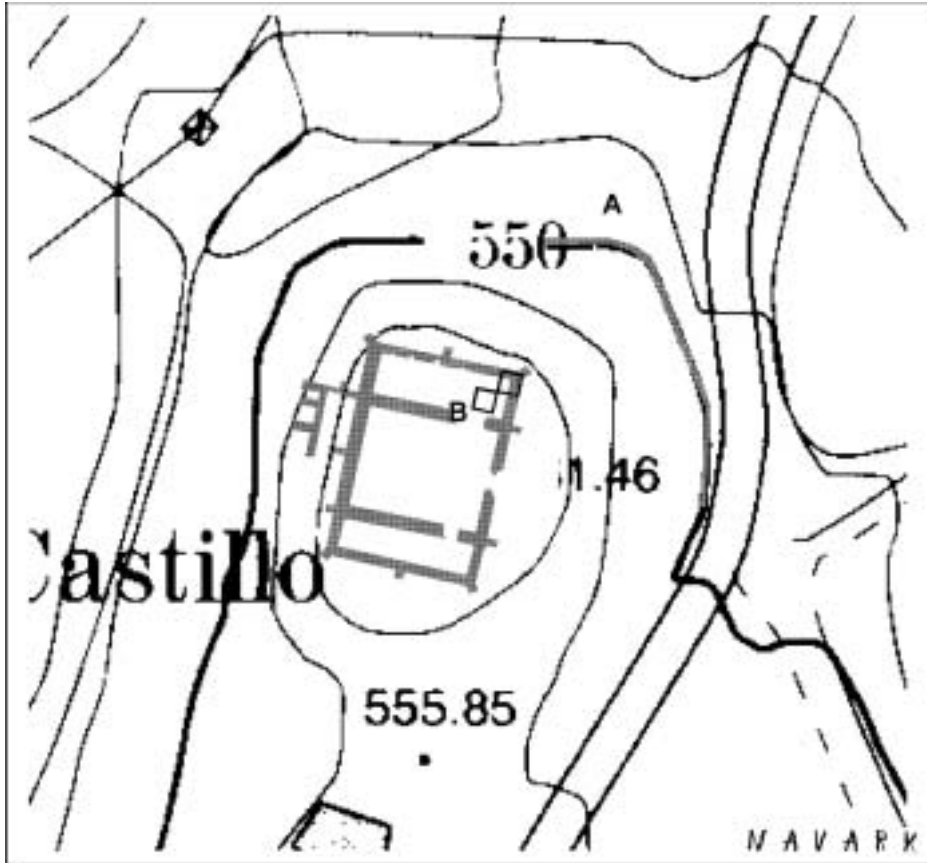
Figura 3. Áreas de excavación en el castillo-palacio. A: Muralla exterior; B: Sala sobre la Bodega

El propósito inicial de esta campaña de excavación fue la aproximación al conocimiento de la estratigrafía de al menos una parte del edificio, en concreto la denominada “Sala sobre la Bodega”<sup>21</sup>. La intervención se centró finalmente en los siguientes sectores (Figura 3):

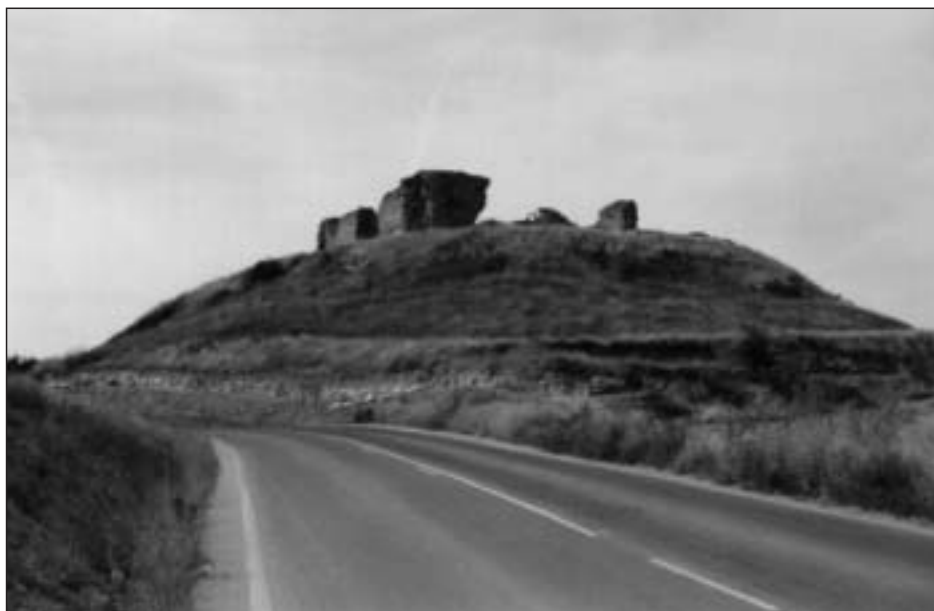
Foto 1. Vista general del castillo. En primer plano la zona excavada de la muralla exterior. Puede verse claramente cómo ciñe esta pared la parte baja del cerro a la par que delimita la terraza inferior del recinto

conservación malo. Su excavación se estructuró en seis sectores para un mejor registro y análisis del mismo (Foto 1).

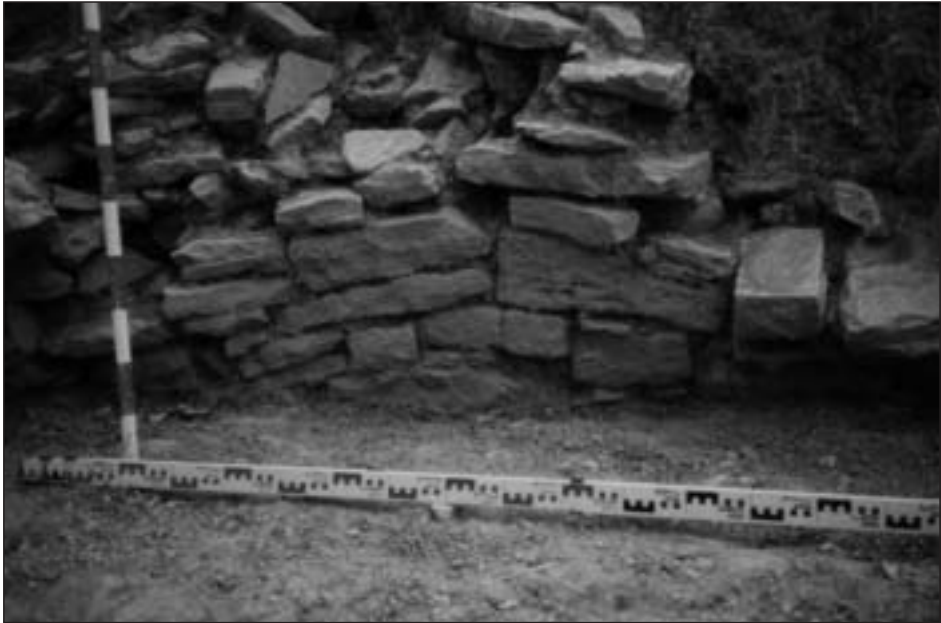
Foto 2. El muro perimetral en el Sector 1. Se aprecia su mal estado general así como el modo de construcción

Es el tramo más largo ya que mide 29,5 m. Es la zona descarnada por la lluvia invernal. En el extremo sur (en dirección a la ermita) la muralla se mantiene en posición vertical, y está compuesta por, de abajo a arriba, sillares bien trabajados, encima hiladas de sillarejo de gran tamaño en posición ligeramente desplazada, y finalmente un recrecido de piedras pequeñas parecidas a lajas. Se aprecia un tramo de alzado vertical muy inclinado hacia fuera, muestra de los empujes soportados; en esta misma zona se procedió a un pequeño sondeo en profundidad evidenciándose la existencia de al menos tres hiladas de sillares bien escuadrados por debajo del nivel en que nos hallábamos. El trazado parece también distorsionado por los empujes de la tierra. De la disposición de los restos conservados no es posible establecer con precisión la anchura exacta del muro, aunque sí puede aventurarse con bastante confianza que se trata de una construcción hecha a doble cara, como en los otros sectores (Foto 2).

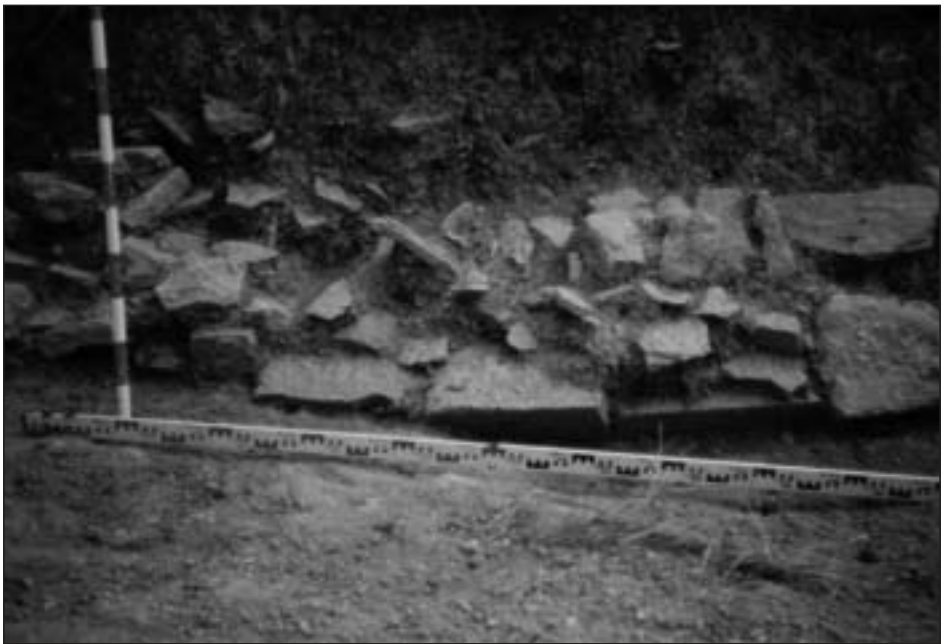
Foto 3. En el Sector 2 el derrumbe es prácticamente total e incluso afecta a la cimentación. Se ve claramente la construcción de la pared a dos caras sobre una cuidada cimentación

Miden 9,6 y 8 m respectivamente. Como continuación del sector 1 aparece la primera hilada de grandes sillares bien trabajados, que hace de base para la mampostería de diferente grosor, perteneciente sin duda al relleno del muro, y que se encuentra en una verdadera posición de derrumbe (Foto 3).

Los restos exigüos de estos dos sectores ofrecen información sobre la factura del muro: se ven sillares a ambos lados, formando el exterior y el interior de una pared de dos caras. La mampostería y su colocación es la misma a lo largo de los dos sectores, así que no sugiere ninguna solución de continuidad.

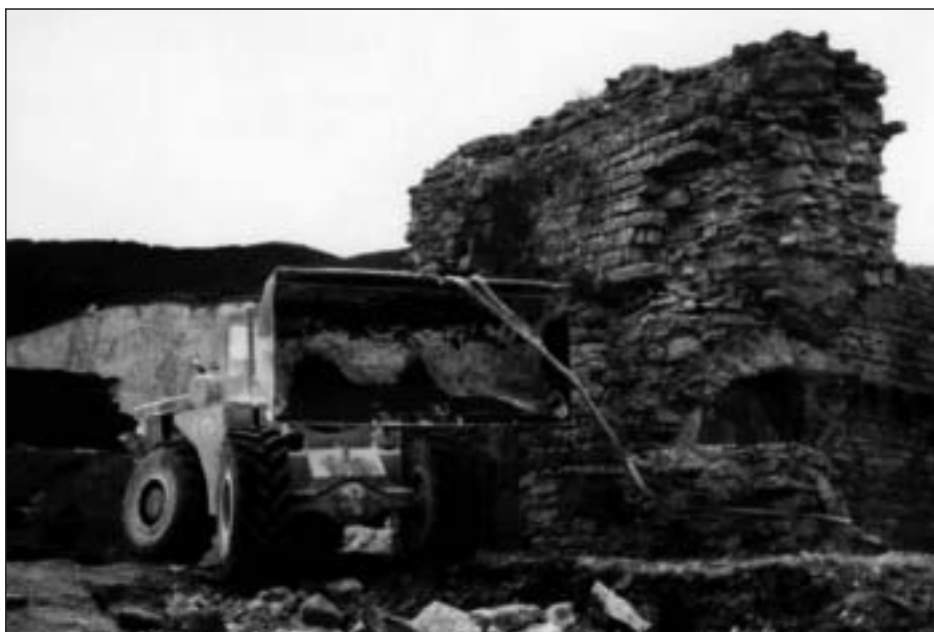
Foto 4. Retirando uno de los restos de los muros de la Sala de la Bodega con el auxilio de un bulldozer

En el interior de la estancia, sobre la vegetación herbácea que la invade, se encontraban fragmentos de muro de gran tamaño que requirieron la intervención de maquinaria pesada para su retirada (Foto 4). Uno de ellos incluso amenaza la estabilidad del techo de la bodega al haber creado un considerable agujero y haber quedado incrustado diagonalmente en él<sup>27</sup>.

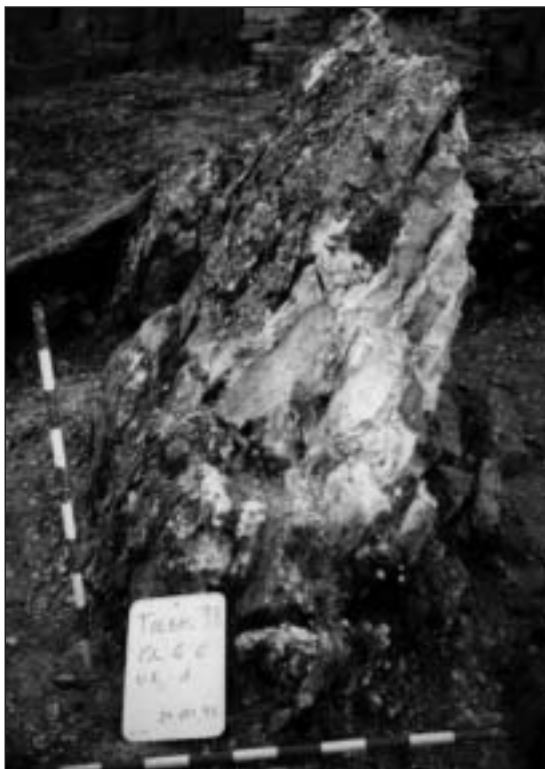
Foto 5. La UE 1, uno de los restos de las paredes de la Sala de la Bodega. Se ve perfectamente su disposición, inclinada e incrustada en el terreno, así como su estructura interna

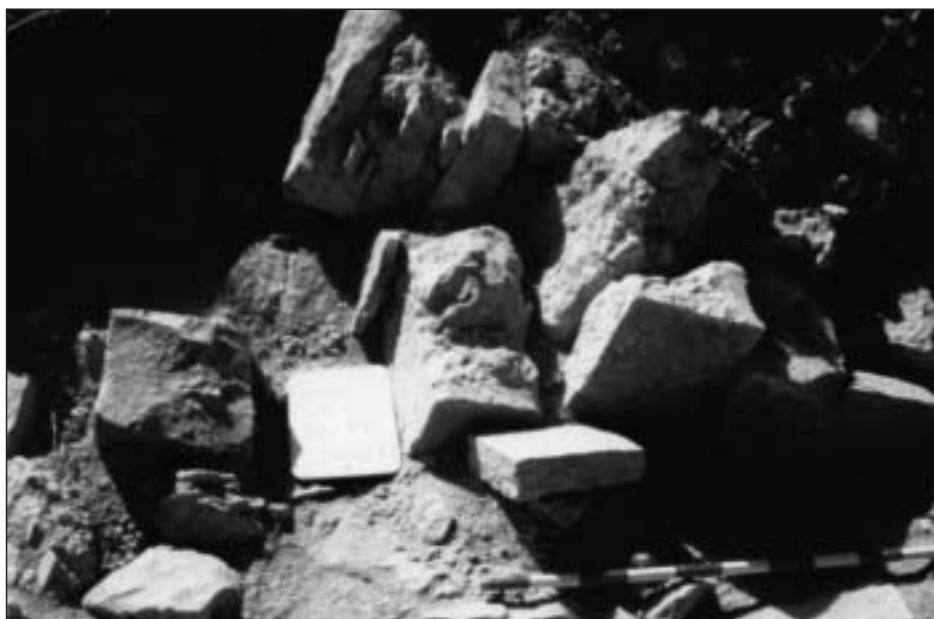
Foto 6. La UE 17, con toda seguridad un muro de división interior al que se adosaba un tabique de ladrillo y yeso

También ha de mencionarse una gran aglomeración de sillares y bloques de pared en derrumbe así como un interesante bloque compuesto de ladrillos unidos por yeso (UE 17 y 39), elementos que nos hablan de la construcción inter-

na del edificio, que combina la piedra en el muro principal, maestro, al que se adosan estructuras más ligeras de ladrillo unido y revocado con yeso (Foto 6).

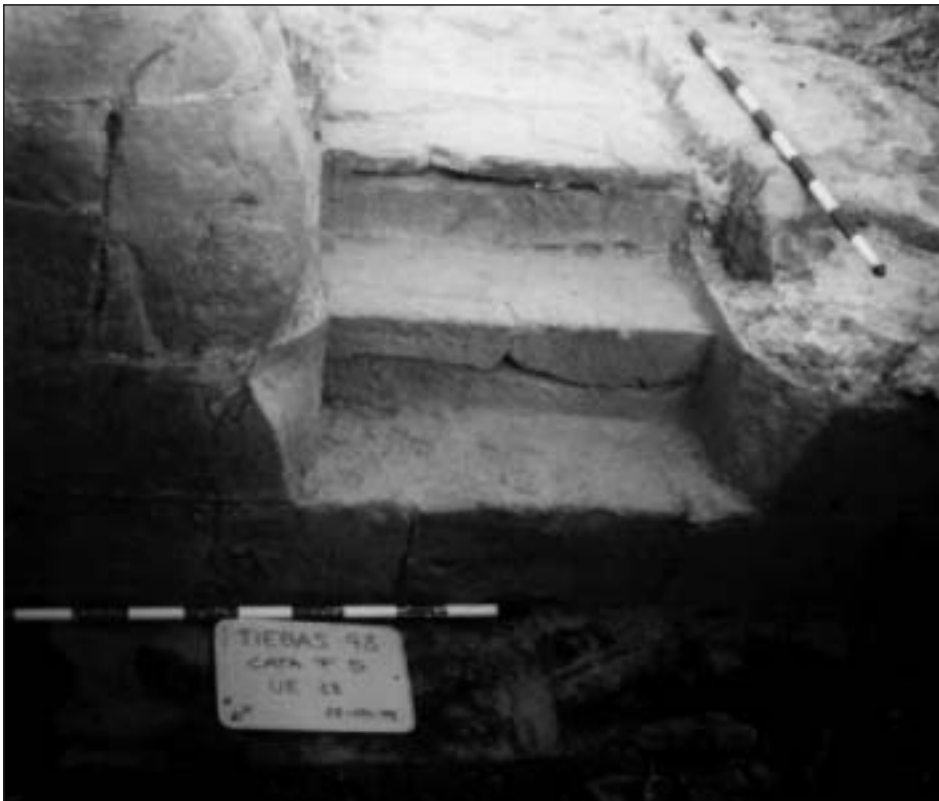
Foto 7. Vista frontal del vano de la esquina de la estancia excavada. El banco adosado a la pared se sitúa en la zona baja. Es claramente visible el daño sufrido por las esquinas de los sillares

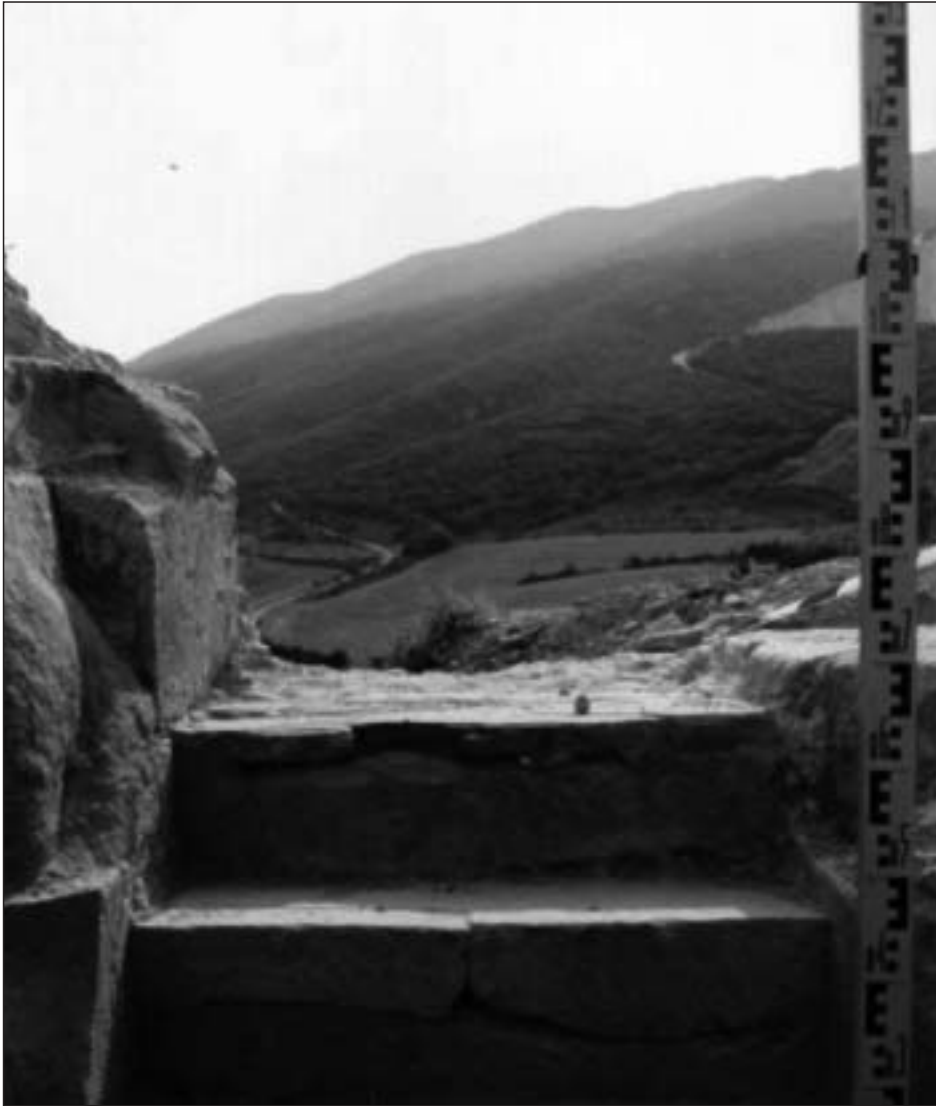
Foto 8. Otra perspectiva de una de las ventanas sobre la Sala sobre la Bodega

En el muy deteriorado muro este apareció uno de los vanos del castillo (Figura 6). Se trata de una ventana de derrame interior escalonado, ligeramente abocinada hacia adentro<sup>28</sup>. Presenta una luz de 80 cm en el interior. La luz a la parte de afuera no se conoce por haber desaparecido esa parte de la pared. Sólo conserva tres escalones de los cinco que debió de tener, al menos si era similar a otras ventanas de la misma sala mejor conservadas<sup>29</sup> (Foto 7). Justo debajo de la ventana se adosa al muro una larga piedra rectangular cuyo uso aún no se ha podido definir. Da la impresión de que se trate de algún tipo de banco para aprovechar la luz de la ventana, pero su anchura, de sólo 35 cm, parece un tanto exigua para servir de asiento (Foto 8). Sólo la finalización de la excavación de esta cata permitirá aclarar estos extremos.

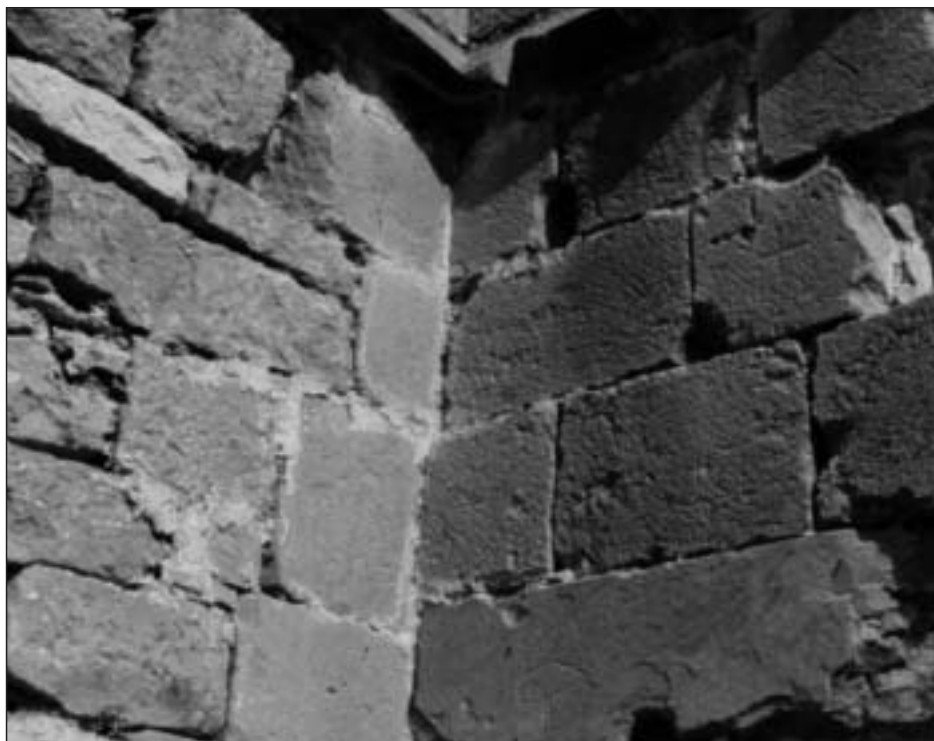
Foto 9. Marcas de cantero en el contrafuerte este del paño sudeste del castillo. La marca del martillo (sillares de la derecha y abajo) aparece también en la muralla exterior

- El hallazgo de piedras marcadas con signos similares en el edificio principal y en el muro exterior sería prueba de que ambos conjuntos se levantaron en la misma etapa y por los mismos canteros<sup>34</sup>.

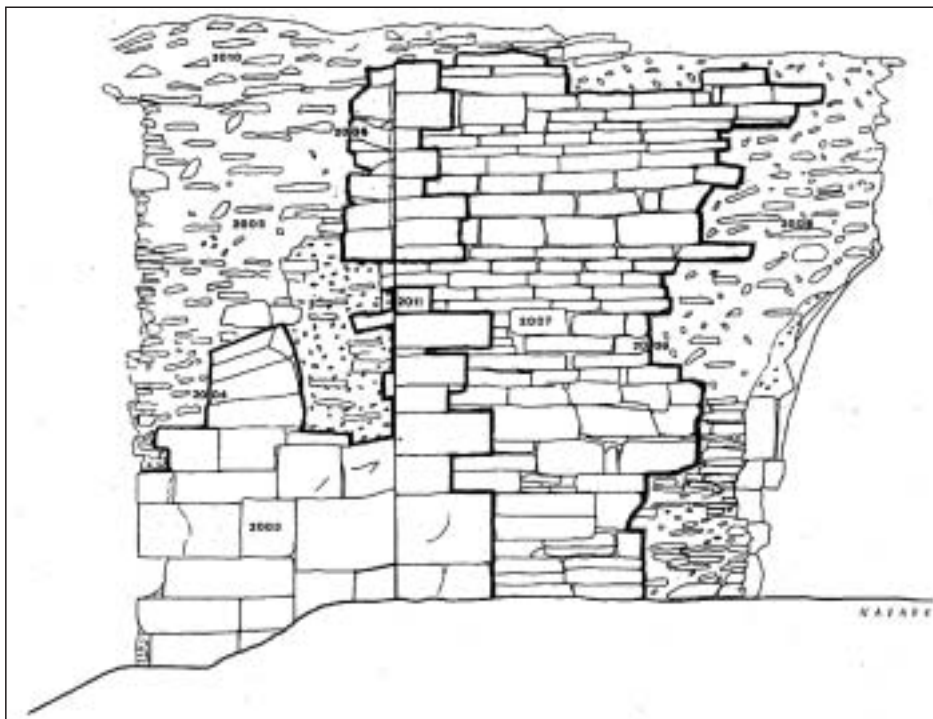
Figura 7. Alzado de la esquina sudeste de la Sala sobre la Bodega

para su primer y segundo piso es equivalente en técnica y nivel a aquella que recorre todo el exterior del edificio, lo que relaciona cronológicamente la construcción del exterior del edificio con al menos la construcción del interior de la estancia norte.

Además debemos hacer notar que este paramento se relaciona con el conjunto del patio por la profunda alteración sufrida a causa del fuego; el grado del proceso de rubefacción es tan alto que en ambas zonas muchos sillares no sólo presentan un color rosáceo, entre las calizas, y rojizo, entre las areniscas, por contacto directo con el fuego, sino que además muchos de ellos han perdido toda su superficie. El fuego también nos relaciona estructuras por debajo de la cota cero ya que las ventanas muestran sus bordes desprovistos de esquinas, que también debieron de saltar, y alterados además con aristas de carácter claramente accidental allá donde la superficie ha estallado.

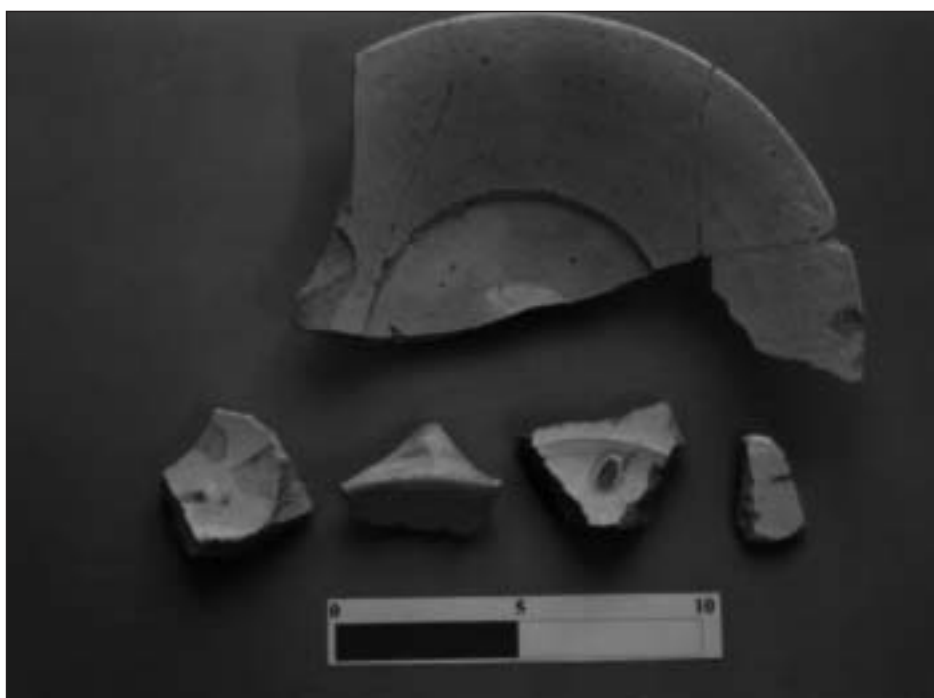
Foto 10. Algunas piezas de cerámica de barniz estannífero: partes de un plato, y de escudillas: un asa y restos de fondos.

nea azul junto al borde de la pieza. Se les suele atribuir a estos vasos un origen levantino, relacionando la técnica de aplicación del azul cobalto con otros similares que pueden admirarse en piezas confeccionadas en Paterna y fijando como datación desde el siglo XIII al XV<sup>42</sup> (Foto 10). Desgraciadamente no tenemos suficientes restos de material con decoración en azul en el interior de la pieza como para identificar otras formas que escudillas de orejetas, o de qué tipo de cerámica se trata dentro de la escuela de Paterna y Manises: podrían corresponder a elementos moriscos, o por el contrario y más probablemente “rasgos flechoides”, “tallo” o “palmoides” más propios de las irradiaciones de Paterna de la segunda mitad XIV y aún del XV. En todo caso parecen ser fragmentos procedentes de los hornos de Paterna o, de no ser así, de alguna manufactura local tudelana influenciada totalmente por el gusto de la escuela de Paterna<sup>43</sup>.

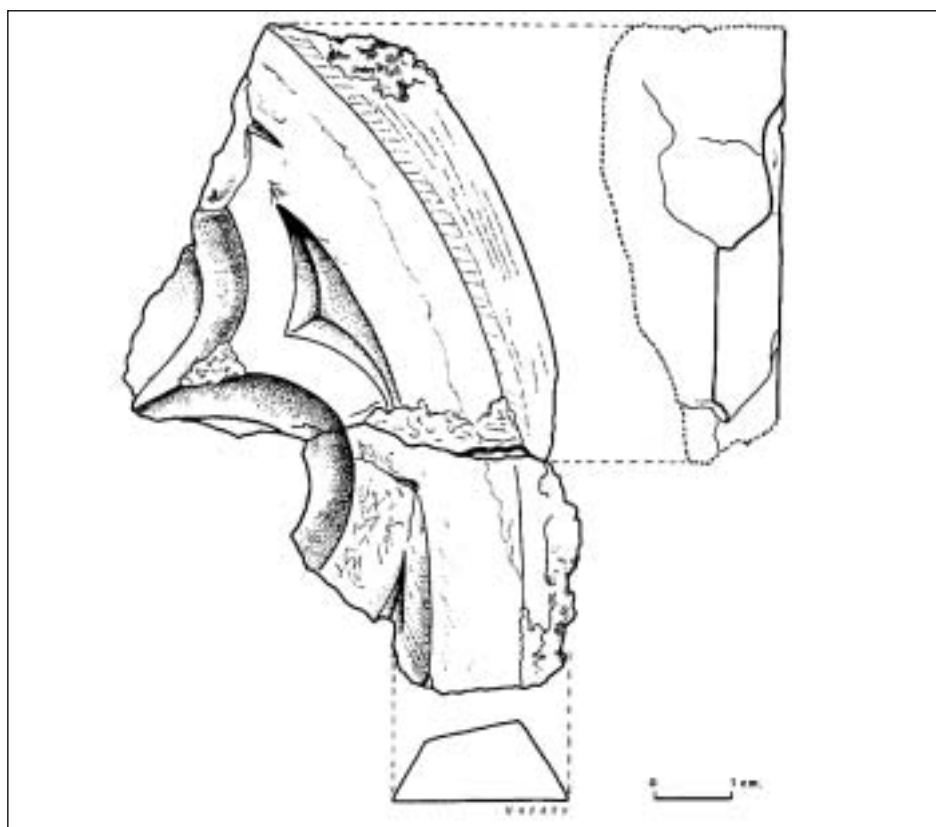
Figura 9. Fragmentos esculpidos procedentes de la decoración de uno de los ventanales de la Sala sobre la Bodega

- Fragmentos de la decoración de las ventanas (cuatro) de la sala sobre la bodega. Presentan en una cara (el resto está muy estropeado) una tracería ciega de sección trapezoidal que hace un dibujo polilobulado. Debieron de conformar un tímpano triangular que convertía el vano estructural de forma redondeada en un hueco rectangular. Las jambas tenían forma de semicolumnas de sección trapezoidal (no se conservan sus bases). Esta decoración estuvo recubierta de pintura de tono lechoso. El lateral está abiselado para ajustar al abocinamiento de las ventanas. De ello se deduce que la decoración estaba diseñada para el exterior del vano. En ese lateral aún se conservan pegotes de yeso (Figura 9).
