Memoria de la intervención arqueológica en el puente románico de Puente la Reina

JAVIER ARMENDÁRIZ MARTIJA

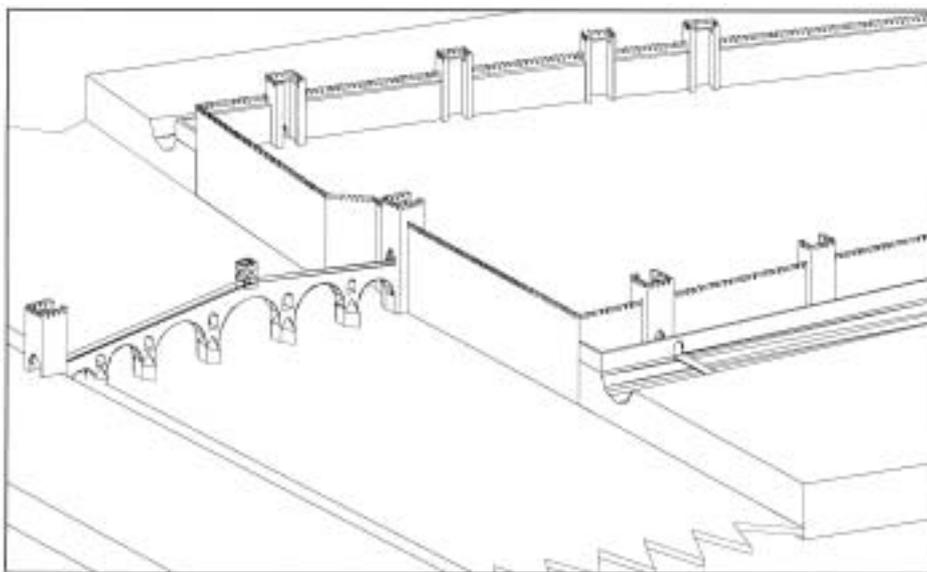
Figura 1. Reconstrucción ideal del puente románico y del recinto fortificado de la villa jacobea de Puente la Reina durante la Edad Media

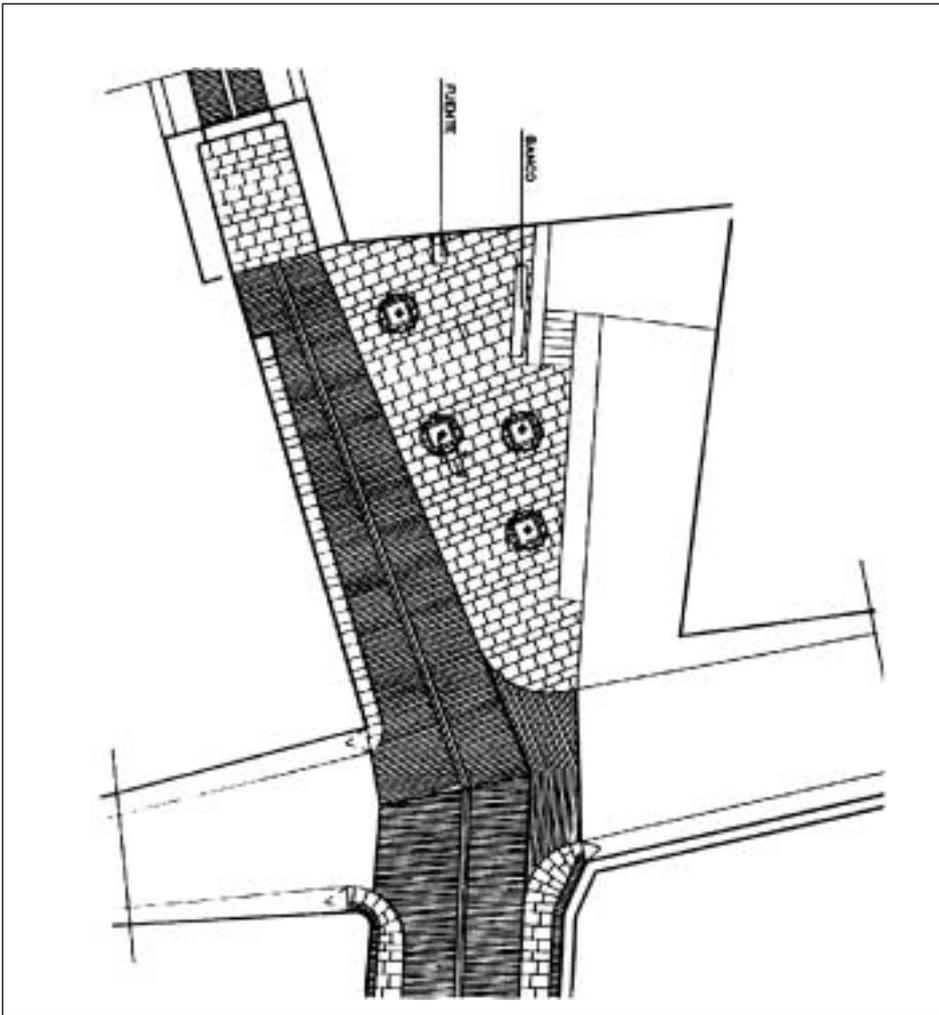
Figura 2. Proyecto de obras para la Placeta del Puente previo a la intervención arqueológica

miento de aguas, saneamiento, pluviales, pavimentación y soterramiento de otros servicios (telefonía, electricidad, cable, etc.) con fecha de marzo de ese año a iniciativa propia redactamos un *Informe arqueológico sobre la existencia de un séptimo arco en el puente románico de Puente la Reina/Garés* ante la inminente previsión de levantar el solado de la Placeta del Puente para repavimentarla con adoquín de piedra arenisca, manteniendo *grosso modo* su fisonomía adquirida mediado el siglo XIX. En dicho informe, elevado al Ayuntamiento de Puente la Reina y a la Institución Príncipe de Viana, se advertía que tras haber consultado el proyecto de actuación de las citadas obras no se contemplaba ninguna intervención patrimonial en este espacio de altísimo valor arqueológico, por lo que tratamos de justificar el interés y la oportunidad histórica de llevar a cabo con prontitud una excavación previa, para lo que adjuntamos proyecto de la misma, encaminada al estudio inicial y documentación estratigráfica de una parte sustancial y primigenia de un monumento navarro tan señero como este, con el interés de localizar esta parte del puente románico posiblemente intacta cubierta por los depósitos y estructuras arqueológicas posteriores al siglo XII, a diferencia del resto de la fábrica del puente que fue sustancialmente modificada durante el siglo XIX como más tarde veremos (figura 2).

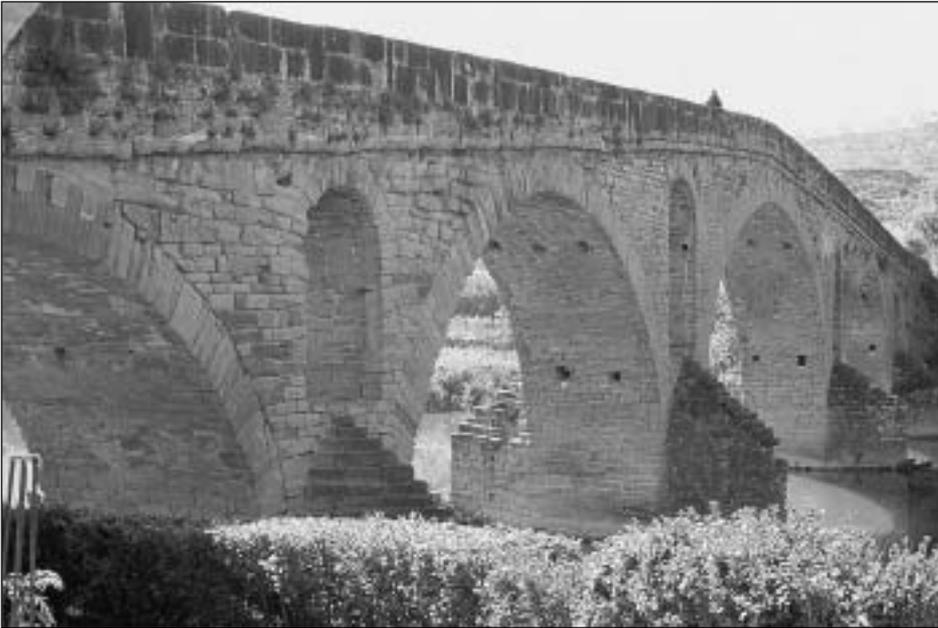
Foto 1. Puente románico de Puente la Reina, siglo XI

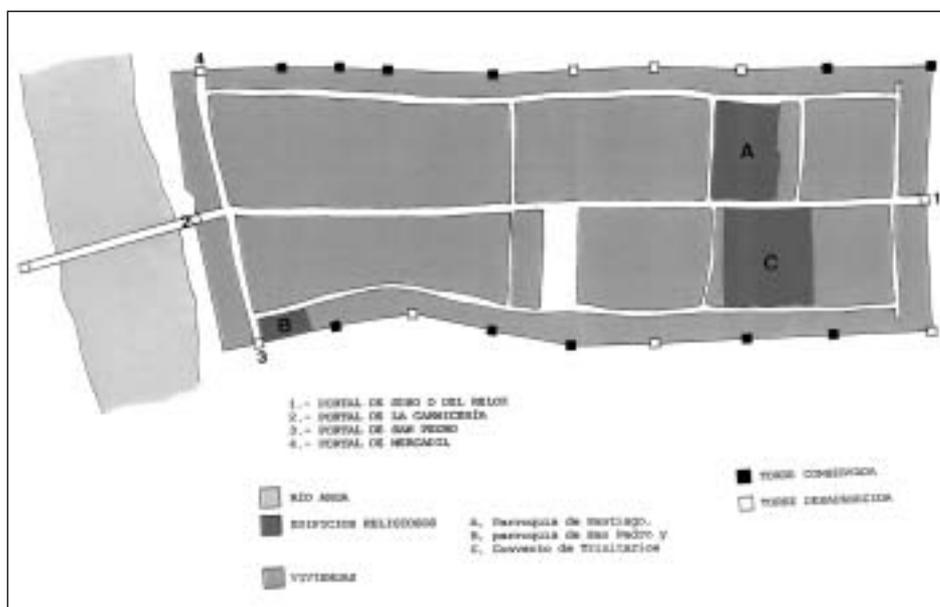
Figura 3. Plano del recinto fortificado medieval de Puente la Reina con indicación de los principales elementos arquitectónicos

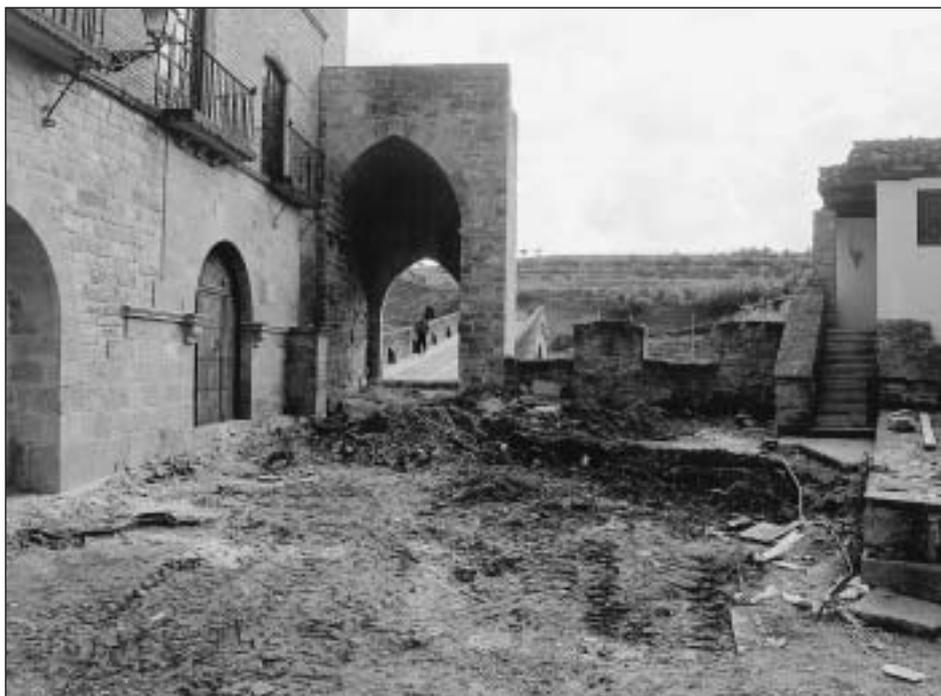
Foto 2. Placeta del Puente o Rincón de la Carbonería en los momentos previos a iniciar la excavación arqueológica

cincuenta del siglo XX, se provino arrancar los cuatro árboles (plátanos de Indias) que se plantaron en los años sesenta. Dos de ellos pudieron ser transplantados a otro lugar, mientras que el resto al penetrar sus raíces en los muros y escaleras de una vivienda contigua se aconsejó talarlos con motosierra, ante el riesgo de que su arranque repercutiese en la inestabilidad de estas estructuras circunvecinas (Foto 2).

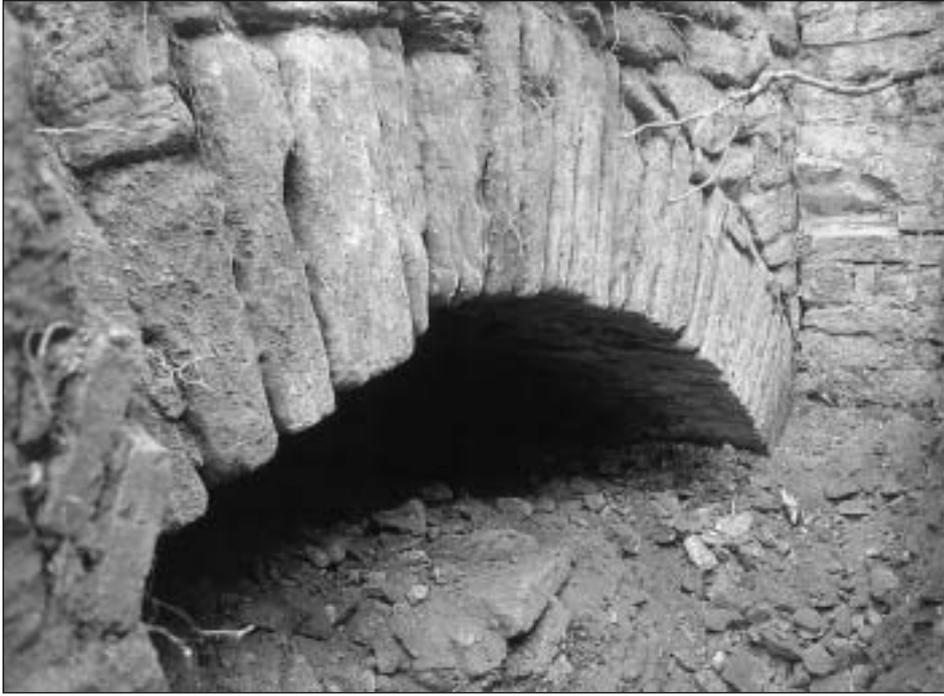
Foto 3. Vista parcial del arco exhumado en los momentos iniciales de la excavación

Tras la recogida de información gráfica pertinente, se cerró la excavación hasta evaluar estos primeros resultados y poder consensuar una actuación integral (Foto 3 y Figura 4).

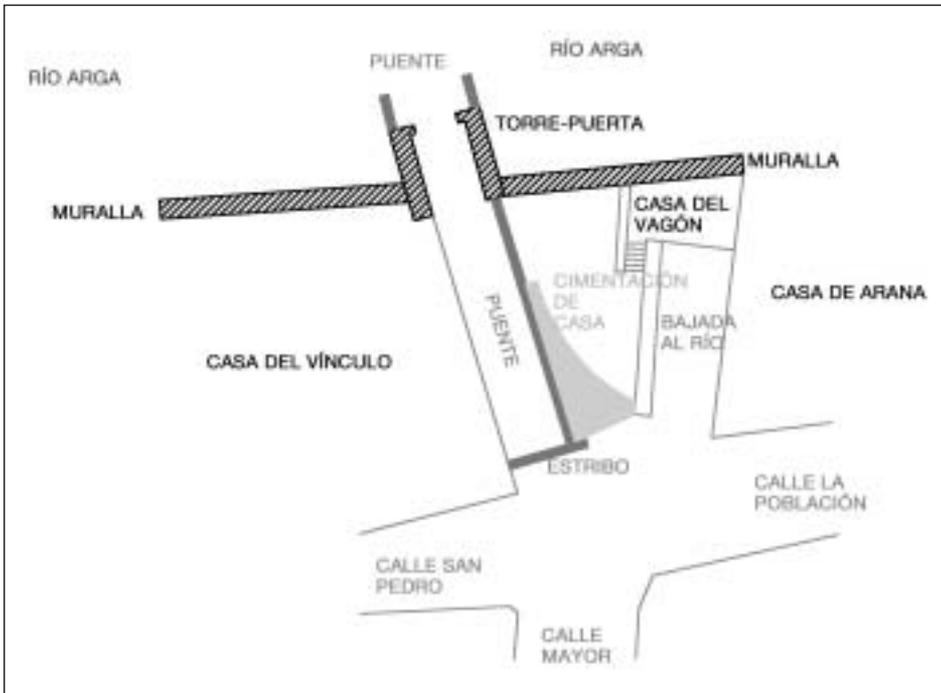
Figura 4. Plano de situación de la excavación, con situación de los distintos elementos arquitectónicos de referencia y de la estructura del puente recuperada

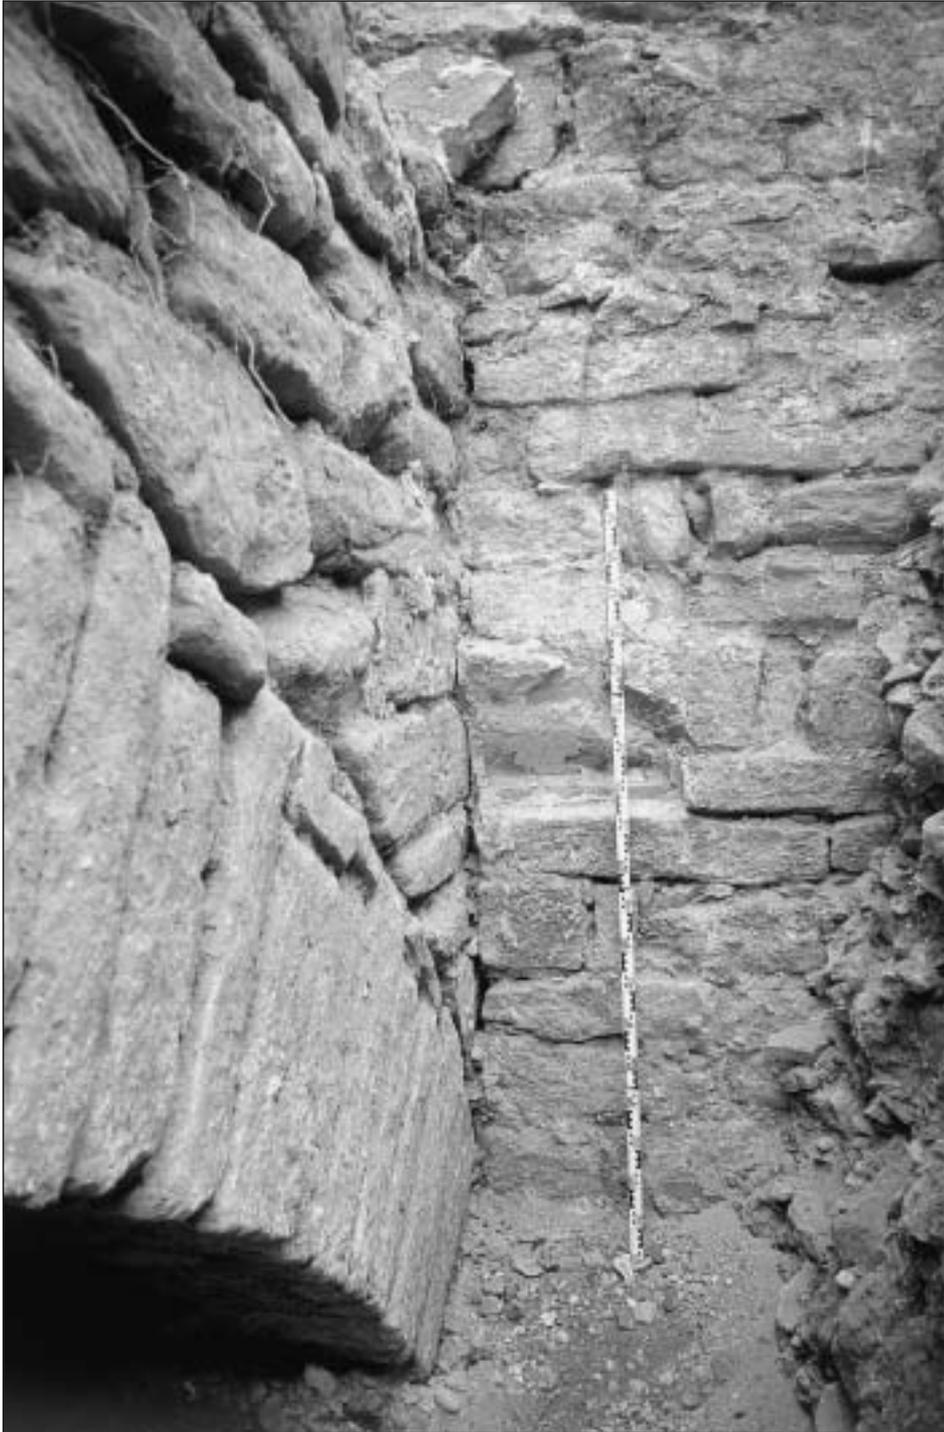
Foto 4. Detalle del encuentro del primer arco oriental del puente con la muralla occidental de Puente la Reina. La segunda se adosa al primero. Sobre este punto se levanta el Torreón y Portal del Puente, también llamado en la documentación de la Carnicería

La intersección de la muralla con el puente ha quedado perfectamente a la vista en la excavación (Foto 4). La muralla es una robusta construcción de un metro aproximadamente de ancho que se adosa a la primitiva fábrica del puente, compuesta por piedra arenisca de sillería y sillarejo asentada con argamasa de cal y arena. Sobre ella descansaba la cimentación de una vivienda adosada intramuros, como lo siguen haciendo en la actualidad la propia Casa del Vínculo y muchas más casas en otros sectores de la misma con acceso desde las calles San Pedro y La Población.

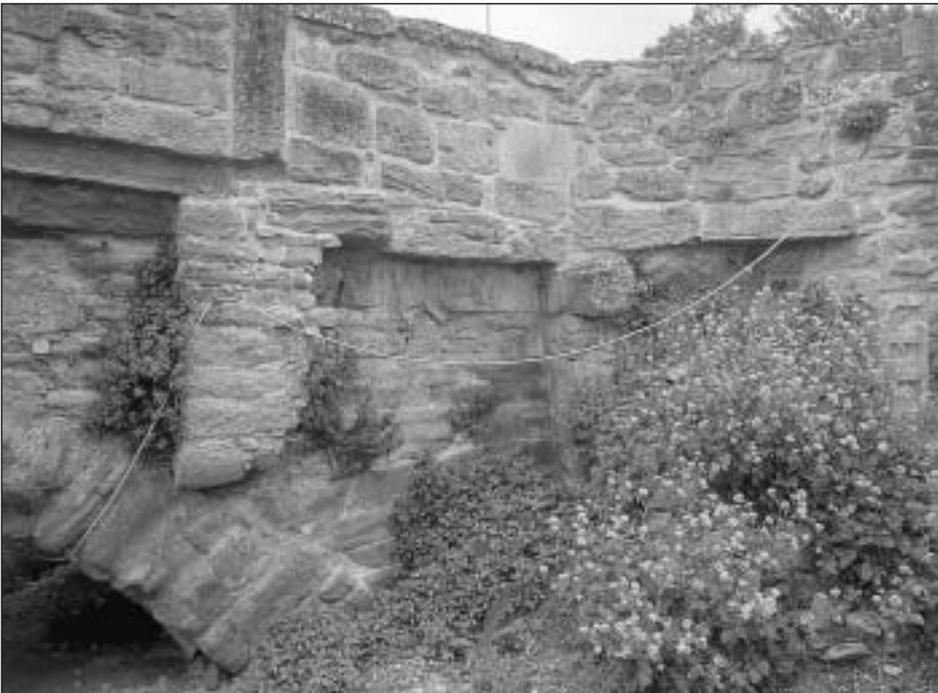
Foto 5. Detalle del primer arco occidental sobre su manguardía, transformada en el siglo xix. Obsérvese en la fábrica del puente los restos de cimentación del torreón/portal que sobre él se levantaba desde la Edad Media hasta los siglos modernos

También hemos podido excavar el estribo oriental del puente que descansa sobre la manguardía que lo protege y encauzaba las aguas en caso de avenida. Se trata de un empalme lineal a 90° con un muro perpendicular de contención de tierras machihembrado, por lo que originalmente el puente no tuvo una entrada en embudo como presenta en la actualidad por su lado occidental, junto a la carretera de Artazu. Este acceso occidental en embudo es también una construcción de mediados del siglo pasado para facilitar el acceso de las carretas y facilitar su giro, cuando se ensanchó la calzada y ya se había derribado el torreón de poniente, del que se conservan todavía restos a la vista embutidos en la fábrica del puente (Foto 5).

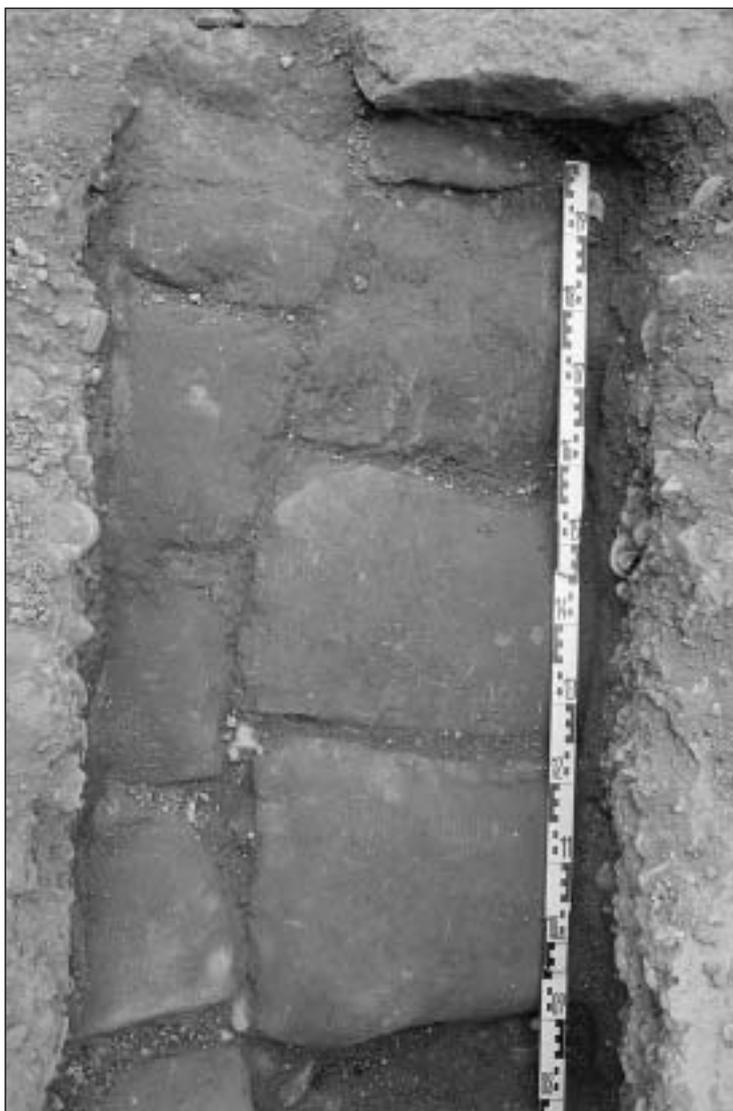
Foto 6. Cata transversal sobre la calzada del puente románico a la altura del arco objeto de excavación arqueológica. Obsérvese la pavimentación original del puente formada por grandes losas de piedra arenisca

La zanja excavada transversalmente sobre el puente a la altura del arco recuperado nos ha deparado también la pavimentación original de esta estructura viaria; se trata de una calzada compuesta por ordenadas losas de piedra arenisca muy erosionadas por el paso del tiempo, peregrinos y particular-

mente por las llantas metálicas de los carros (Fotos 6 y 7). Asimismo, el puente debió de presentar un pretil sin voladizo de 42 cm de anchura. Estos pretils sobre la estructura de la bóveda del puente (que originalmente tiene un ancho de 350 cm) permitiría una anchura útil de tránsito sobre el mismo de 270 cm aproximadamente. El pretil con guardarruedas y sobre ligero voladizo que presenta en la actualidad el puente románico se levantó sobre ménsulas en la primera mitad del siglo XIX para poder ensanchar un poco la vía; está realizado con grandes sillares de tan sólo 25 cm de ancho machihembrados por rozas laterales rellenas de canto y argamasa de cal y arena, siguiendo las mejores recomendaciones sobre construcción de pretils de la época. Esta última intervención mejoró el ancho de la vía ganando un metro de anchura, oscilando entre los 365 y los 420 cm de anchura mínima y máxima, esta última sobre el arco central del puente, donde antiguamente se levantaba la capilla de la Virgen del Puy hasta los últimos días el año 1842.

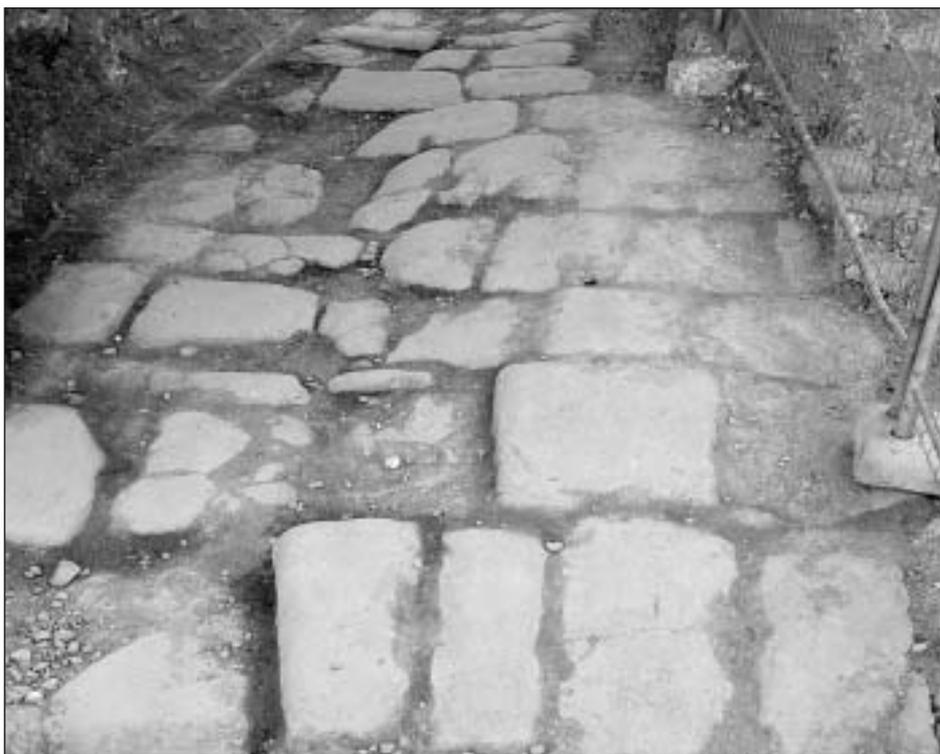
Foto 7. Vista, tras su limpieza, del pavimento original de losas exhumadas en el primer tramo recuperado, a la altura del torreón reconstruido

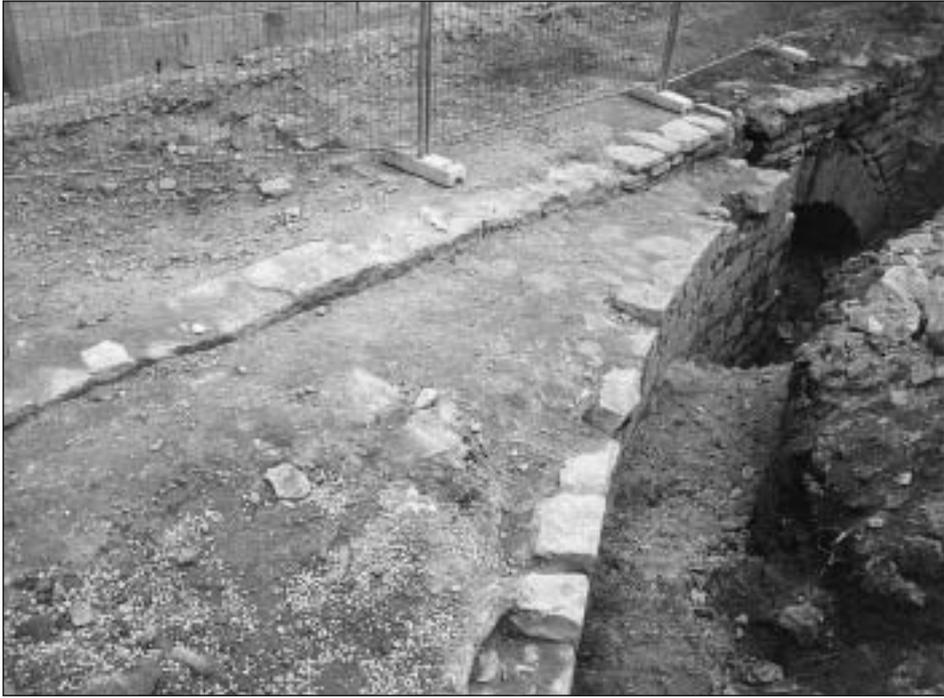
Foto 8. Vista general de la calzada del puente tras la excavación. Obsérvese cómo a la fábrica del puente se le adosa una estructura muraria curva con relleno macizo de piedras para facilitar el acceso al mismo desde la calle La Población como tramo de camino real (siglo xix)

En este contexto de obras para el camino real hay que interpretar el muro en chaflán curvo que hemos hallado en la excavación de la Placeta, pegado a la antigua fábrica del puente, en el ángulo que describen la calle La Población y la entrada al mismo. Sin duda que su construcción tuvo lugar para que el giro de los carruajes provenientes de Pamplona por la nueva travesía de Puente la Reina lo pudieran tomar a velocidad, gracias a una revuelta más abierta que el antiguo ángulo existente de 90 grados entre el puente y la manguardía medieval. Igualmente, por estas fechas se debieron de demoler las casas que hacían chaflán entre la calle Mayor y La Población, pues estrechaban la anchura de la vía en unos dos metros aproximadamente con respecto al estado actual¹⁸.

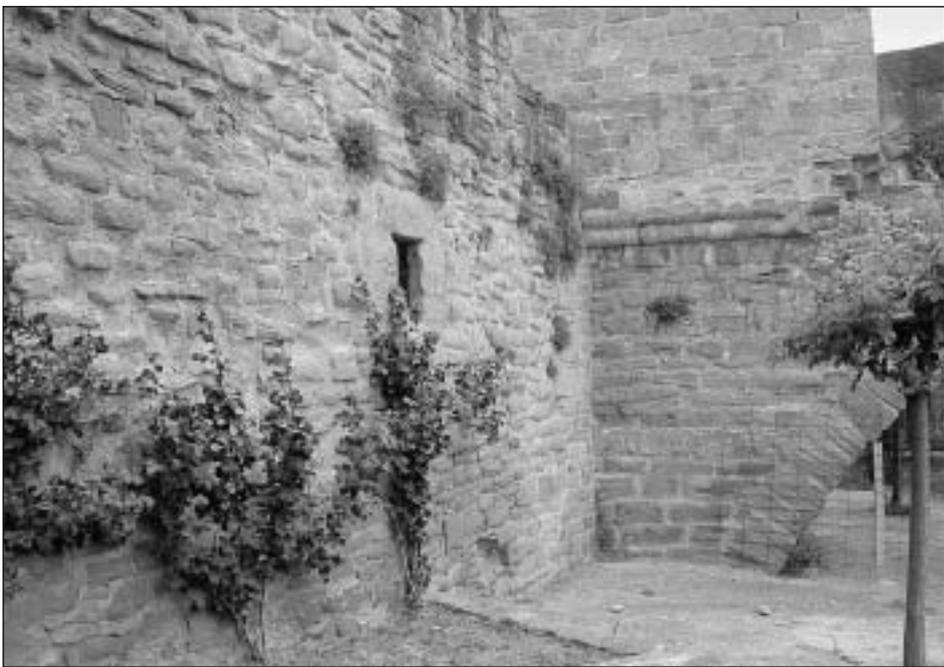
Foto 9. Vista exterior de la intersección a 90° de la muralla occidental de Puente la Reina con la fábrica del puente románico entre su primer y segundo arcos. Obsérvese que en este punto se tapió la ventana-aliviadero del puente para reforzar la cimentación del torreón y evitar la escalada. En la muralla se observa la ventana correspondiente a la bodega de la casa que se levantó hasta el siglo xix en la Placeta del Puente

Aparte de la estructura original del puente románico del siglo XI que acabamos de describir otro gran muro de perfecta piedra de sillería se ha puesto al descubierto. Se trata del retranqueo y ensanche de la calzada entre la calle La Población y la embocadura del puente. Este muro curvo se adosa a la estructura septentrional del puente, incluso tapa parcialmente el arco que se ha puesto al descubierto, y a la manguardía de la orilla (Foto 8). Esta disposición en curva entre el puente y la calle La Población no tiene otra finalidad que la de embocar la circulación viaria correspondiente al Camino Real (Pamplona-Logroño por Estella) que hasta 1882 transcurría por las calles Cerco Viejo, La Población y cruzaba el Arga por el puente románico. Esta casa en chaflán que se levantaba sobre este muro, que como decimos estuvo en pie hasta mediados del siglo XIX, tenía en planta bodega o sótano, como casi todas las de Puente la Reina seguramente orientada a la producción vinícola. Es en esta bodega desde donde se podía acceder al primer arco del puente objeto de estudio; de hecho, su bóveda formaba parte de la misma salvada por un arco rebajado de ladrillo macizo, entre el muro curvo puesto al descubierto y la muralla del pueblo, que durante la excavación se ha encontrado ya totalmente destruido (Foto 9).

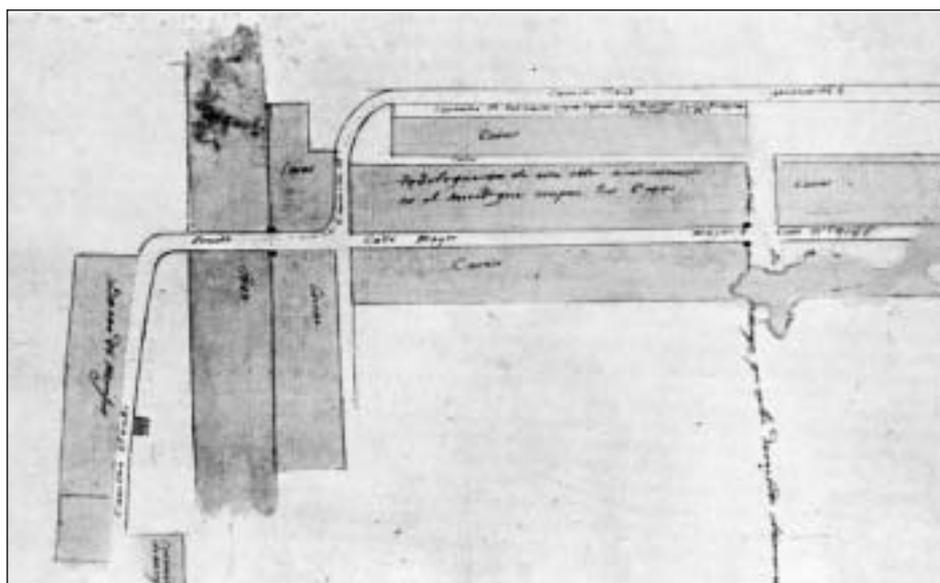
Figura 5. Plano parcial de Puentelana Reina en 1799, conservado en el Archivo General de Navarra, con indicación del nuevo tramo de camino real por las calles Cerco Viejo y La Población, donde emboca al puente románico.

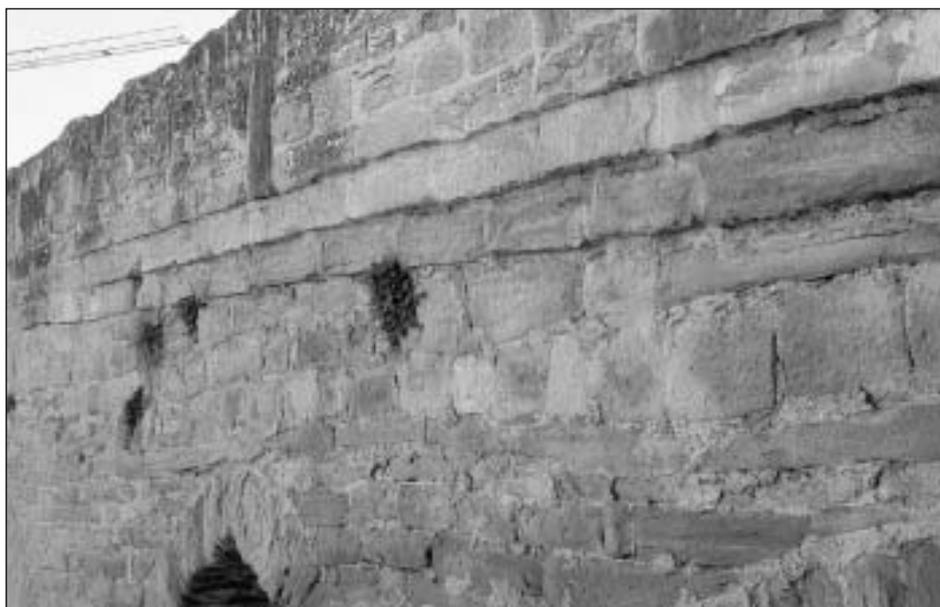
Foto 10. Detalle del ensanche y pretil que sufrió el puente románico en los primeros lustros del siglo XIX

También hacia los años diez o veinte del siglo XIX habría que fechar el arreglo y sustitución de los pretiles del puente con ligera ampliación de la vía por medio de hiladas de piedra superpuestas con tenue y creciente voladizo

(Foto 10). Su sustitución se habría hecho necesaria ante el precario estado en que quedó el puente tras las escaramuzas de Espoz y Mina, que probablemente dinamitó el tercer arco de poniente que presenta distinto aparejo tras una reparación integral de su bóveda (foto 11). Estos nuevos pretils, que son los que se conservan en la actualidad a excepción del tramo central sustituidos con posterioridad (1843) donde todavía permanecía en pie la capilla de la Virgen del Puy o Txori, al ser más livianos (25 cm de anchura) pero muy resistentes por el refuerzo interno de los guardarruedas y el machihembrado mediante rozas con canto y argamasa de cal, posibilitaron un mayor ancho de calzada útil, que pasó de los 2,7 metros a los 3,5/4,2 actuales (Fotos 12 y 13).

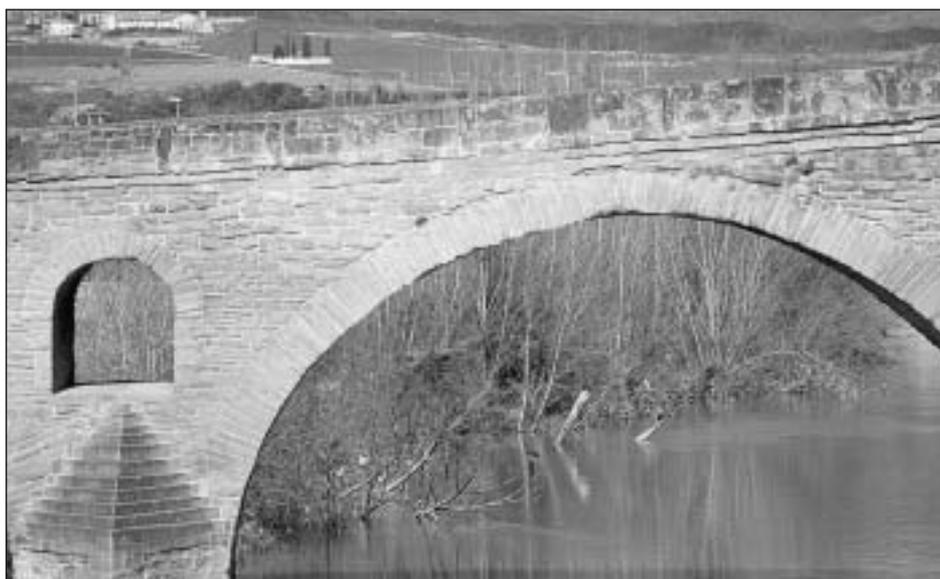
Foto 11. Detalle del tercer arco oriental del puente. Obsérvese que su fábrica diferencial delata una renovación parcial de su estructura tras un derrumbe, que lo interpretamos intencionado a causa de la guerra de la Independencia (hacia 1809)

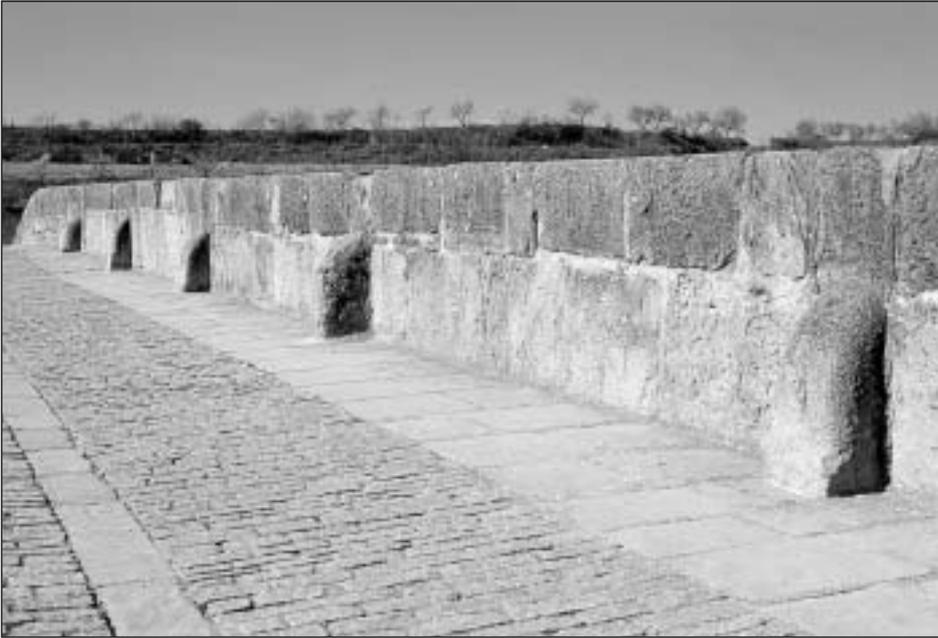
Foto 12. Vista parcial de la calzada del puente. El pretil con guardarruedas corresponde al ensanche de la calzada en el siglo XIX; el pavimento con adoquines es de la restauración acometida en 1989

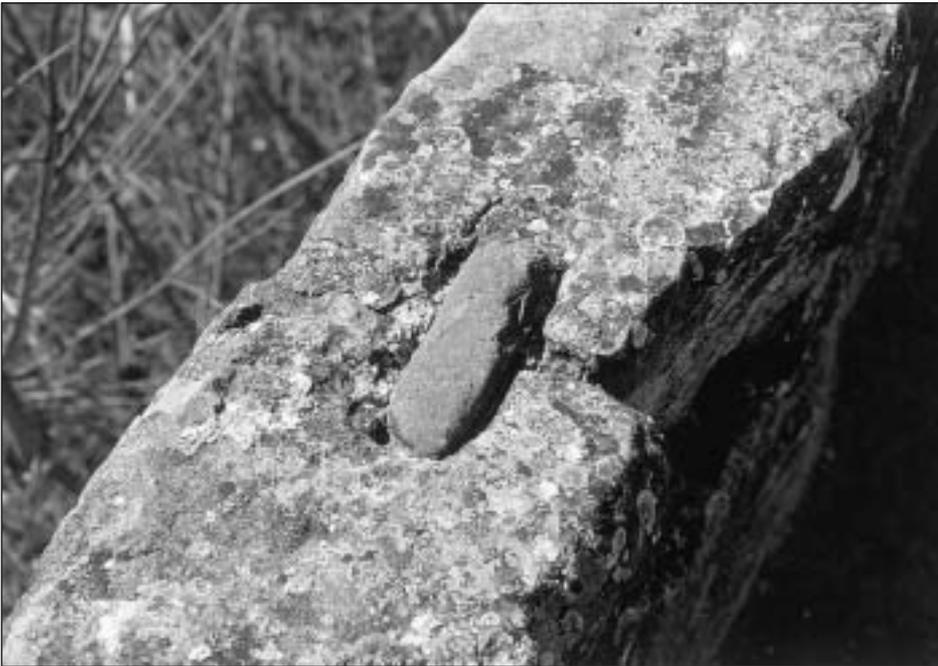
Foto 13. Detalle de la unión de los sillares del pretil mediante rozas laterales y sellado mediante canto y argamasa

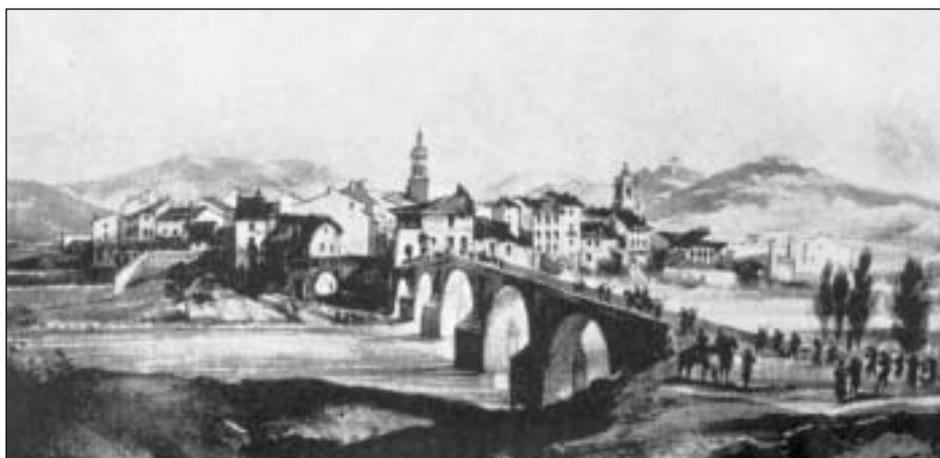
Figura 6. Imagen histórica de Puente la Reina desde el otro lado del río donde se observa, a la derecha, los estribos y torres del puente colgante hundido el año 1865 así como el torreón oriental del puente románico

En esta imagen puentesina de 1876 publicada por el Depósito de Guerra vemos cómo se mantienen en pie tres de las cuatro torres del puente colgante sobre los estribos de ambas orillas. Curiosamente estos estribos, con sendos arcos de medio punto en piedra de sillería y sillarejo, son los que todavía se conservan *in situ* y soportan el tablero de hormigón del actual puente (construido en 1982), como también soportó el peso del puente metálico previo levantado en 1892; llegamos a esta conclusión precisamente tras hacer un análisis y lectura del alzado de estos estribos, donde también se observa un paramento diferencial en el que iría empotrado el anclaje de los hierros correspondientes al contrapeso del puente (Foto 14). Una de las torres en la margen derecha del río, que serían de piedra de sillería, en la pintura se encuentra caída, probablemente arrastrada por el cable en el hundimiento de 1865. Aunque la tradición achaca su derrumbe al paso de una galera, uno de los mayores enemigos que tenían este tipo de puentes era el viento de costado, así como el correcto anclaje de los contrapesos que aguantaban el tirón de los cables maestros suspendidos desde lo alto de la torre y que soportan el tablero, que suponemos sería una construcción mixta de hierro y madera.

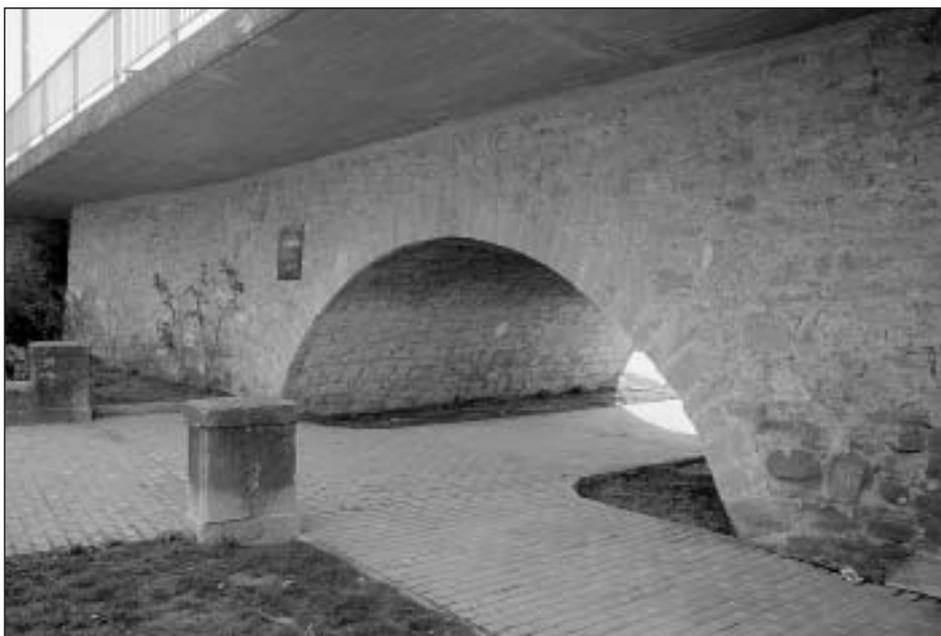
Foto 14 Vista de uno de los estribos en piedra sobre el que descansa el tablero de hormigón del puente actual. Este estribo se construyó a mediados del siglo XIX para aguantar el peso y empujes del puente colgante, popularmente conocido como “el puente de alambre”; posteriormente se adaptó para soportar la estructura del puente de hierro

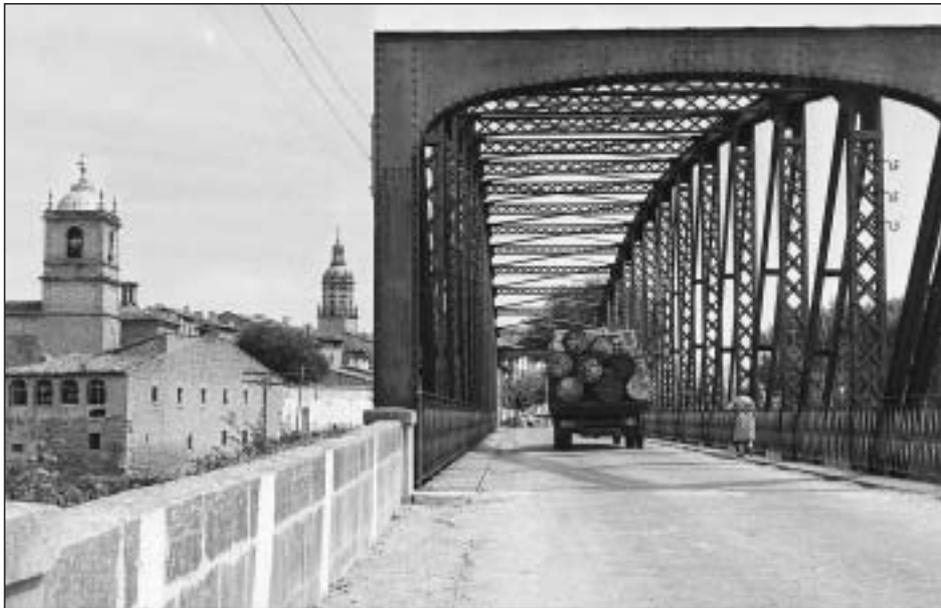
Foto 15. Fotografía del puente metálico a mediados del siglo xx. Construido en 1892, se hundió noventa años después

bos del malogrado colgante, modificando y reforzando con piedra de sillería el asiento de la nueva infraestructura de hierro. La empresa encargada será la belga Société Anonyme de Construction et des Ateliers de Willebroek, con un costo para las arcas forales de 169.466 pesetas. La arquitectura del nuevo puente, que así es como se le denominó durante todo el siglo XX, fue en su totalidad de acero con remaches. En su serie, el de Puente la Reina fue el más esbelto de cuantos por aquellas fechas se levantaron en Navarra (Sangüesa, Caparros y Milagro) y hoy sería un valioso testimonio de “arqueología industrial” si no se hubiese venido abajo por el golpe fatídico de un camión en 1982 que descompensó el ingenio estructural de este magnífico puente.
