TRABAJOS DE ARQUEOLOGÍA NAVARRA

Pueblo Viejo de Caparroso, campaña de 2018

Carlos ZUZA ASTIZ, Nicolás ZUAZÚA WEGENER,
María GARCÍA-BARBERENA UNZU, Mercedes UNZU URMENETA

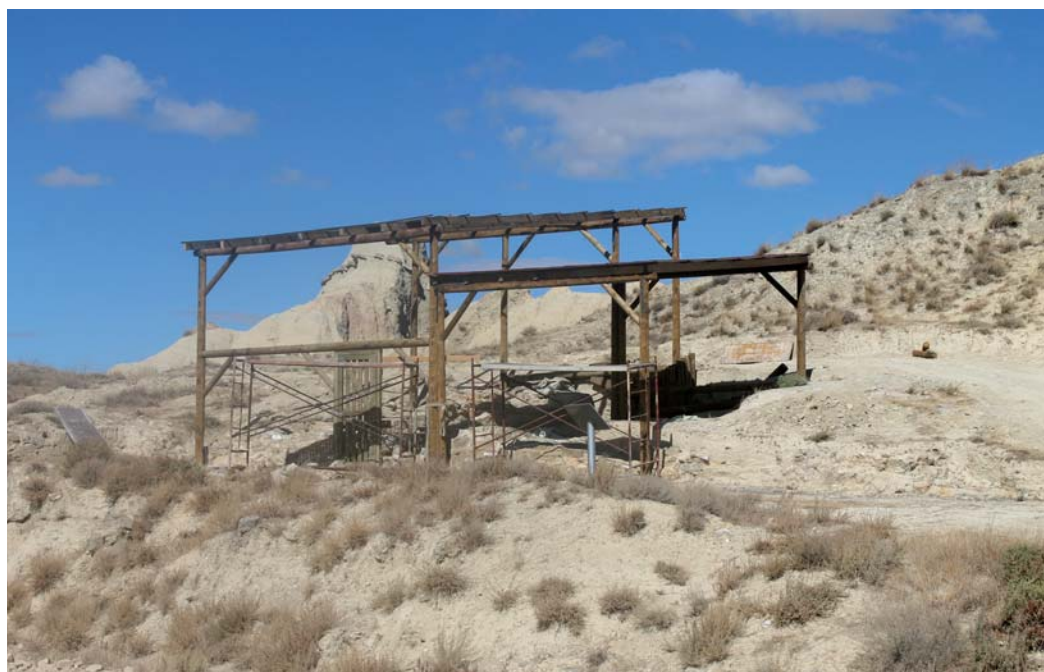
Figura 1. Vista del edificio que protege los restos.

La cubrición de la estancia n.º 1 supuso la construcción de una estructura de pilares de madera que soportaría la techumbre. Estos pilares dibujan un rectángulo –algo irregular– de 9 por 5 metros, a semejanza de la estancia en un momento avanzado de su devenir histórico, cuando el edificio original –del que desconocemos su extensión completa– se subdividió sellando sus accesos hacia el este y oeste y creando un edificio independiente de las estancias aledañas, que con toda seguridad se destinaría a vivienda. Conformaría por tanto una arquitectura simple, con edificios adosados a ambos lados y muy posiblemente también por el norte, con huecos únicamente en su fachada sur hacia la calle. El piso inferior se compondría de una estancia única, sin subdivisiones interiores, en la que, junto a la puerta de entrada, se encontraba la escalera de acceso a la planta superior, que describiría un ángulo recto.

En cuanto a la cubierta de la estancia n.º 2, ocupada enteramente por un horno de grandes dimensiones, interpretado como de cocción de cerámica, se construyó con igual técnica de pilares de madera que soportan la cubierta, de similares características a las descritas para la estancia n.º 1.

Sus dimensiones son sensiblemente inferiores, describen un rectángulo de 4,5 por 5 metros, y su altura es, igualmente menor, de 2,5 metros. La diferencia de cota de los tejados se proyectó porque sería la manera más evidente de diferenciar ambas estructuras desde la lejanía.

Estos nuevos edificios de madera no tienen paredes. El recinto se cierra con una valla que impide el paso, pero permite ver los restos perfectamente y disponer de un espacio apropiado para la instalación de elementos de difusión por medio de paneles que aborden aspectos de las ruinas y las formas de vida de las gentes que las habitaron. Igualmente, estos espacios permitirán, ya que los trabajos aún se encuentran en proceso, pequeñas restituciones de elementos que evidencien mejor el carácter de las ruinas.

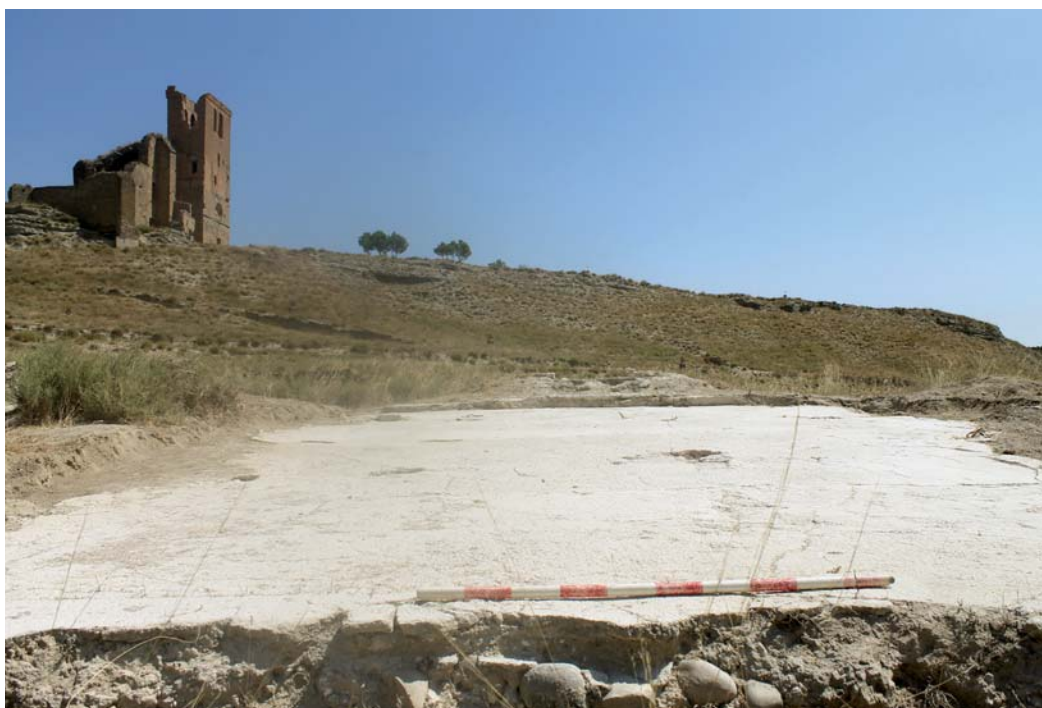
Figura 2. Solera de «la Abadía» a los pies de la iglesia de «El Cristo».

La solera de la iglesia, una vez excavada, presenta una planta rectangular de 13,35 metros de longitud por 5,52 metros de anchura. Si bien esta última es la medida total de la luz de la nave, pues se conservan ambos extremos, la longitud sería mayor, porque los pies de la iglesia han desaparecido erosionados por un barranco. Desconocemos por tanto su extensión total.

En la zona de la cabecera, posiblemente semicircular (esta área queda pendiente para la próxima campaña), se dibuja un presbiterio destacado de la nave mediante un escalón que lo eleva. Una estructura adosada a la desaparecida cabecera se puede identificar con el altar (dato pendiente hasta terminar la intervención en esta área).

En la solera se descubrieron diferentes apoyos circulares o hexagonales: seis de ellos alineados por parejas con el muro norte, y uno más aislado y junto al muro sur, todos ellos en la nave. Por el momento desconocemos la función de estos apoyos, cuya presencia no parece muy común en una iglesia.
