# La Real Fábrica de Orbaiceta (Navarra). Arqueología Industrial y Campos de Trabajo, 1986-1991

ANA CARMEN SÁNCHEZ DELGADO

El siguiente artículo tiene como objetivo dar a conocer las actuaciones arqueológicas que se realizaron en la Real Fábrica de Orbaiceta, enmarcadas dentro de los proyectos de Campo de Trabajo promovidos por el Gobierno de Navarra.

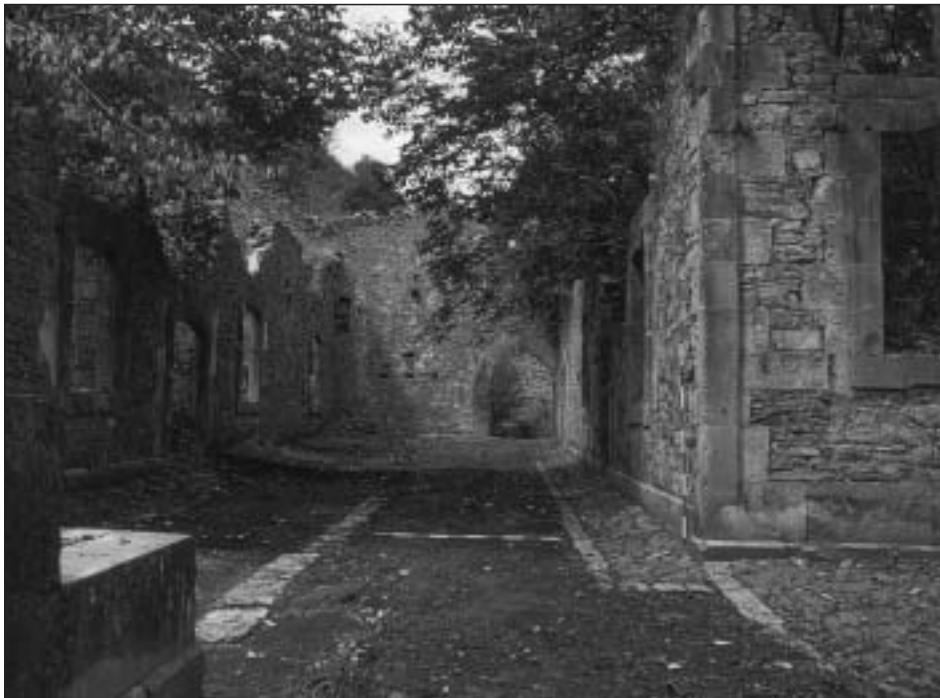
Se definieron los pavimentos realizados en escoria compactada, enmarcados por encintados de grandes piedras, así como por aceras ejecutadas con cantos rodados dispuestos regularmente y con una fuerte inclinación para evacuar el agua (Foto 2).

Foto 2. Vista del patio nº 3 con las estructuras de la cerrajería a la derecha

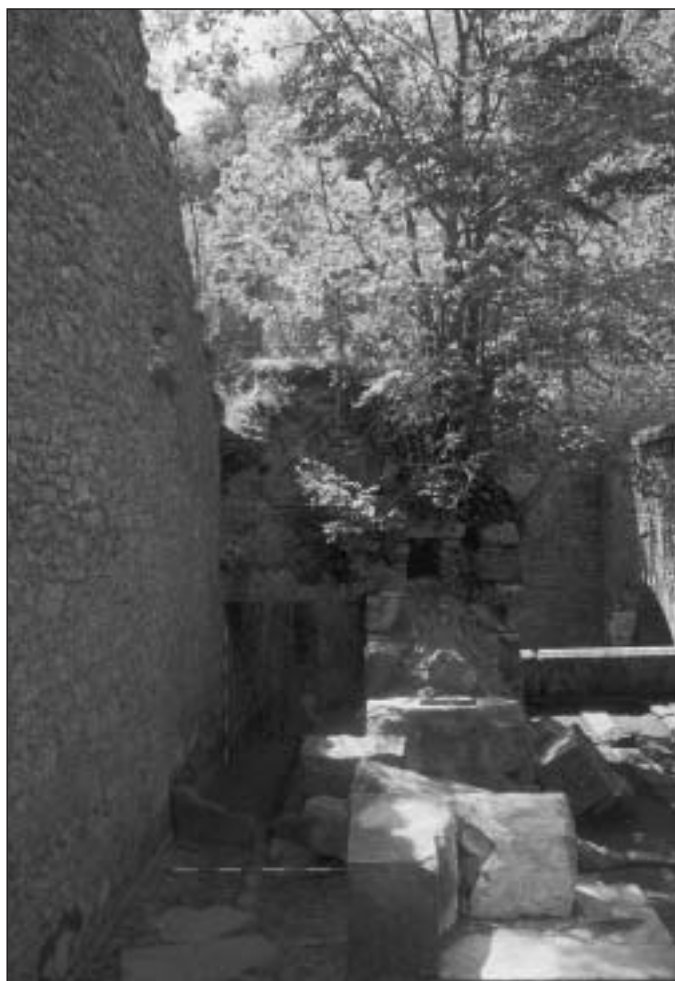
Dentro de este patio se diferenciaron los pilares de apoyo del canal de hornos y las zonas de paso del agua (12) (Fotos 3 y 4). En relación con estas estructuras se recuperaron fragmentos cerámicos vidriados contemporáneos, elementos de cierre metálicos pertenecientes a puertas y ventanas, y un fragmento de bomba hueca.

Foto 3. Apoyos del canal de hornos

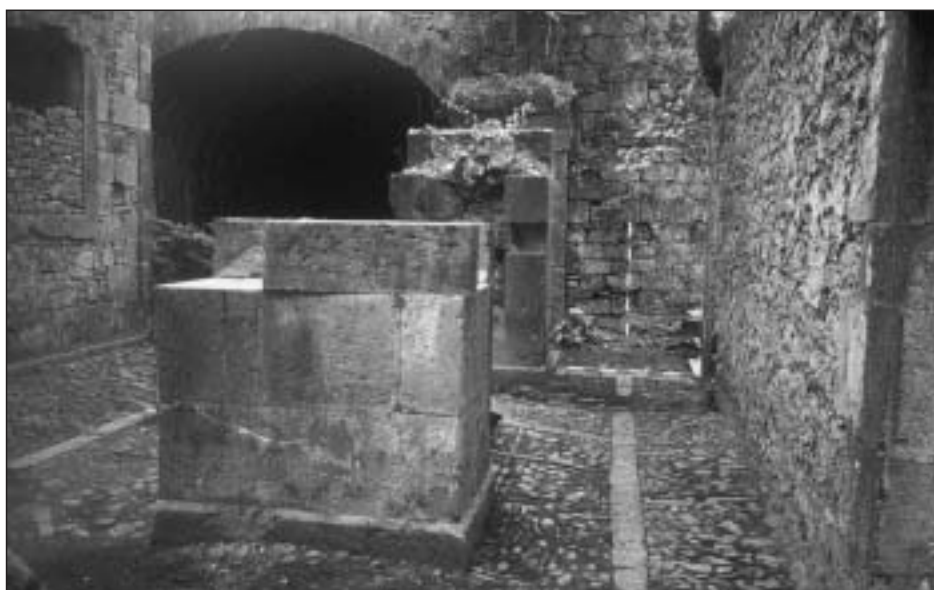
Foto 4. Apoyos del canal y al fondo entrada a las galerías subterráneas

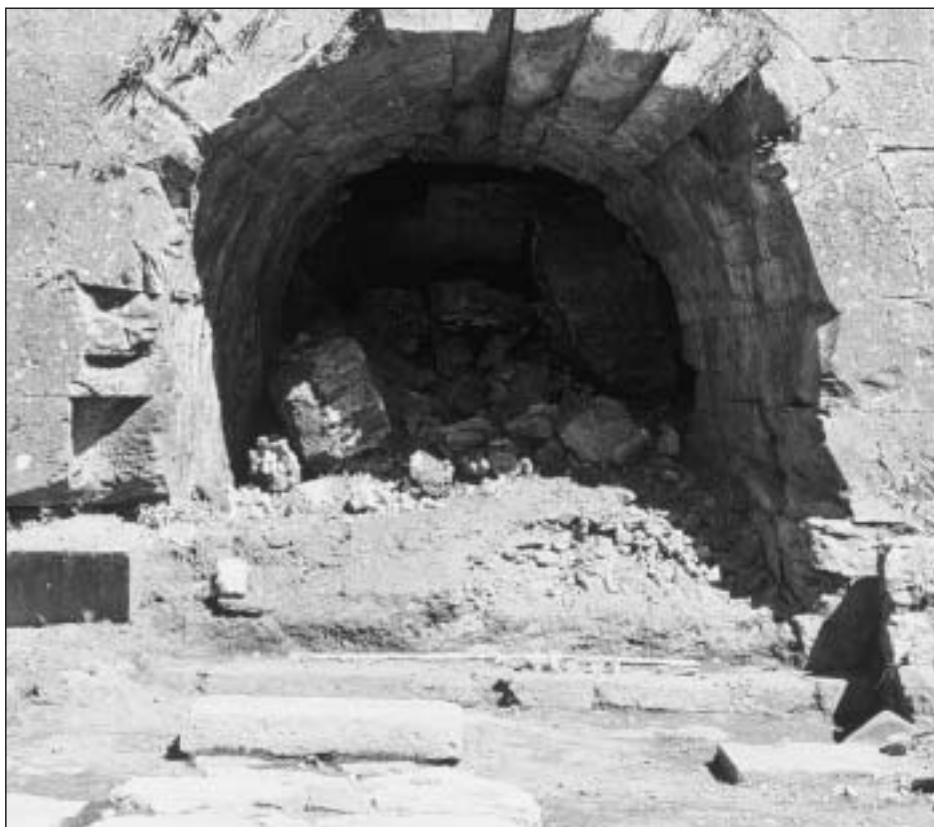
En la Oficina de hornos (6) se localizaron sillares pertenecientes a los apoyos de la máquina de viento (13) (Foto 5) y se procedió a la recogida de datos de los elementos interiores. En el espacio más oriental de esta oficina se identificaron restos murales y pavimentos de piedra caliza fechables en los años 40 de este siglo, construidos por el ejército español. En esta dependencia se recuperaron una bomba hueca de 7 cm de diámetro exterior, con rebabas y tubo para introducir el hierro colado en los moldes, cuatro lingotes romboidales, cinco fragmentos de bomba hueca, dos elementos de maquinaria y clavos de la techumbre.

Foto 5. Boca de horno y apoyos de la máquina de viento

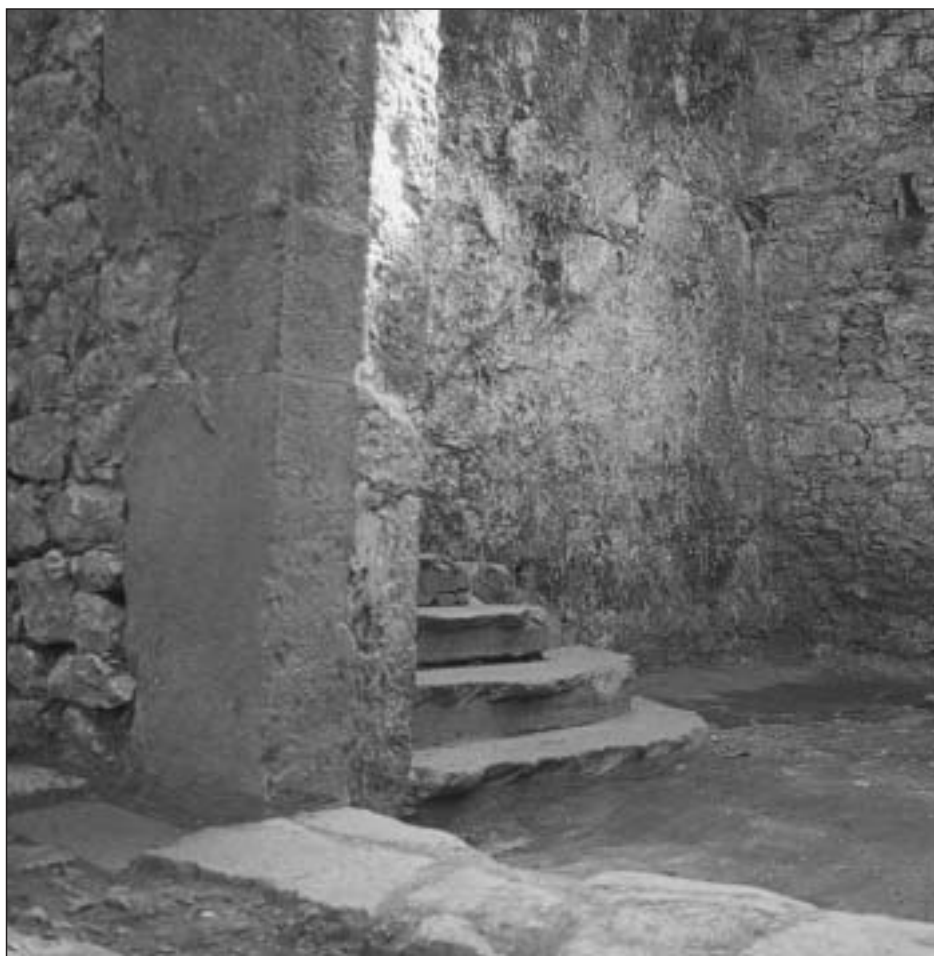
De las escaleras de acceso, situadas al norte del edificio de hornos, sólo se conservaban los primeros peldaños ya que el resto fue tapiado posiblemente en los años 40, incomunicando la zona industrial con la de servicio (Foto 6).

Foto 6. Escaleras de acceso

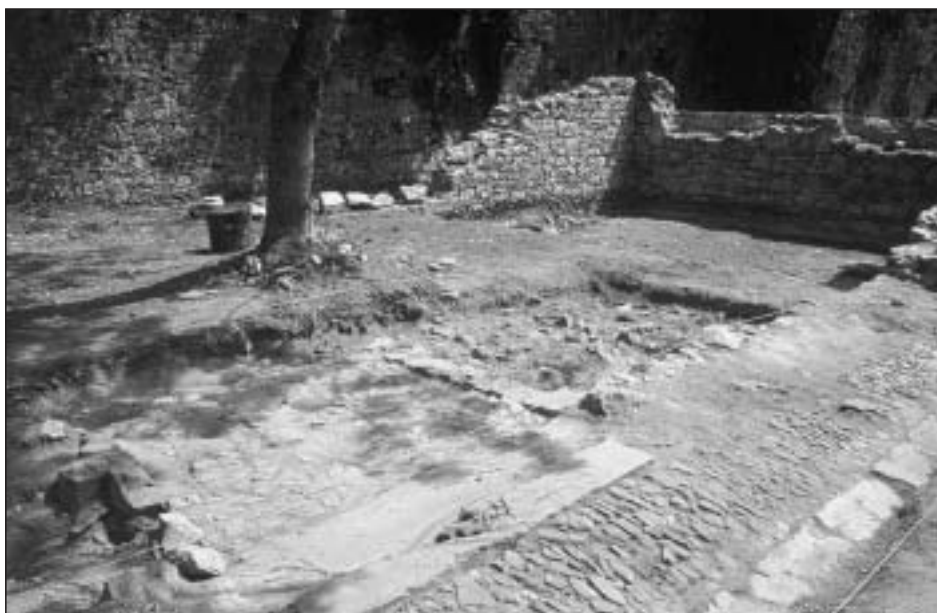
En el recinto denominado taller de moldería (5) estaban la refinería y hornos de reverbero para la fundición de los modelos de bronce y allí se fabricaban los moldes de arcilla de las municiones (Fotos 7 y 8). El pavimento estaba compuesto por piedras refractarias y ladrillos, y la técnica constructiva de los muros era mezcla de sillares, mampostería y ladrillos, observándose en muchos casos las remodelaciones, restauraciones rápidas y de no muy buena factura. Los materiales arqueológicos recuperados eran elementos de maquinaria, tenazas y clavos, todos ellos de forja, fragmentos cerámicos vidriados, munición de pequeño tamaño (balas de 3, 4,5 y 5 cm) y monedas de diferentes momentos (Luis XVI de Francia, Fernando VII e Isabel II de España). La presencia de acumulaciones de arcilla era patente en el ángulo oeste de este taller.

Foto 7. Moldería de barro.

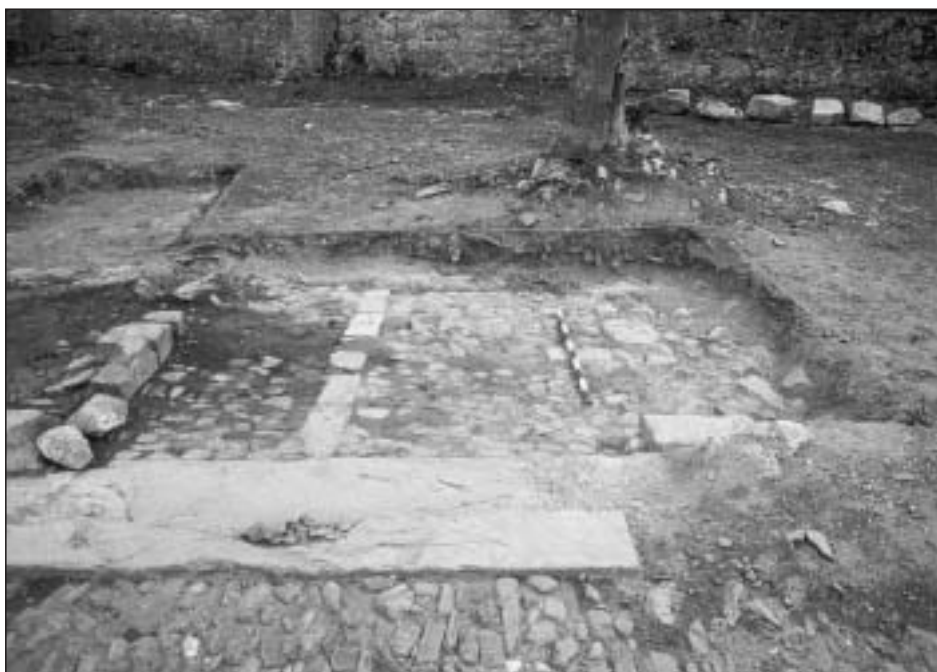
Foto 8. Acceso y pavimentos del taller de moldería

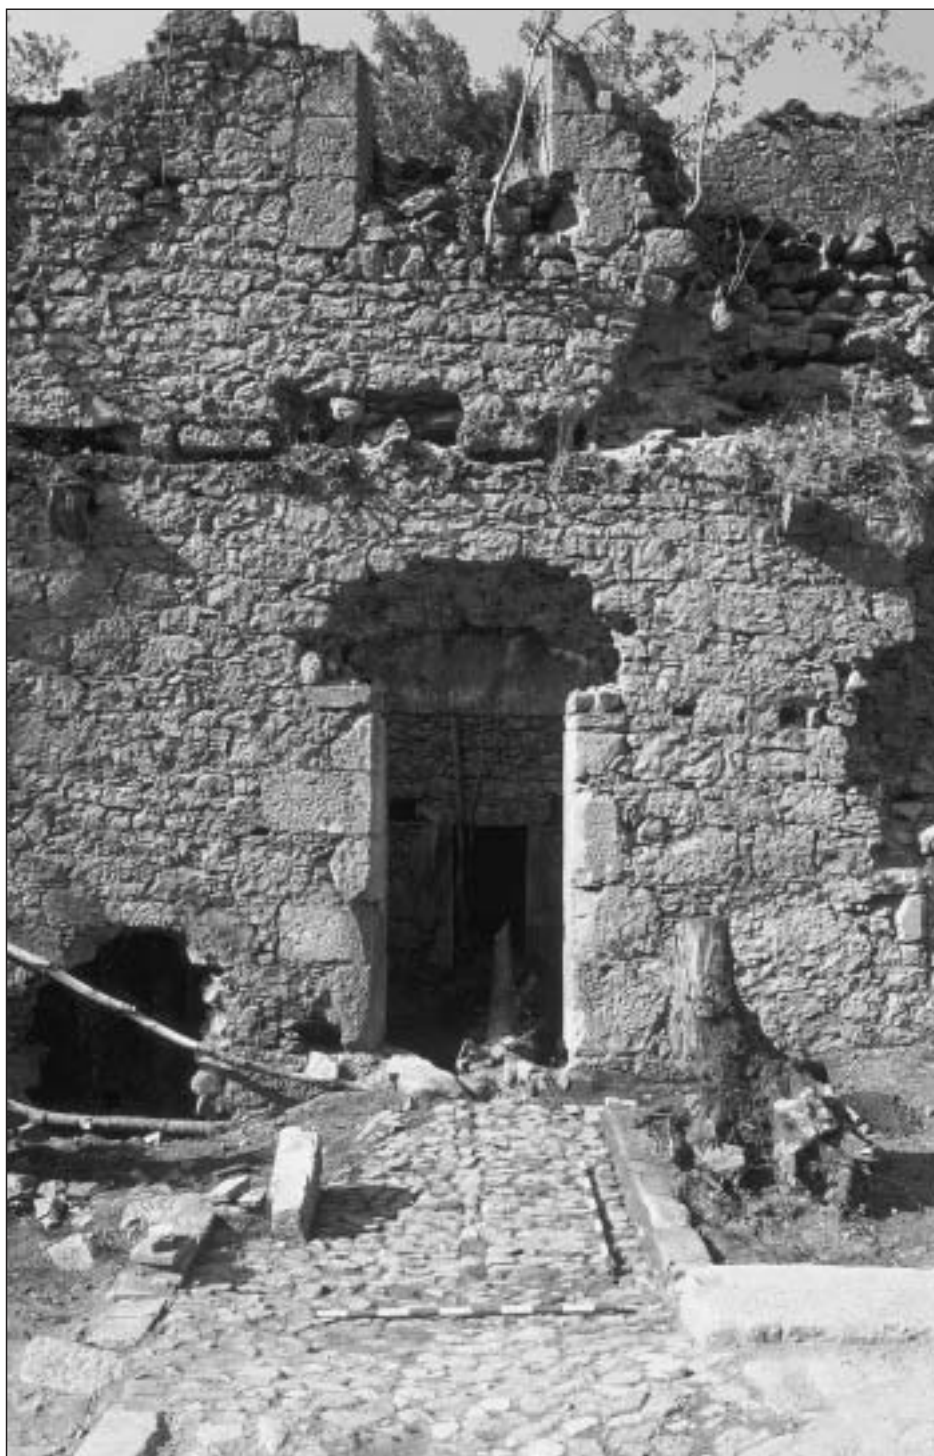
En el taller dedicado a la limpia de municiones (4) se descubrieron restos de una fragua de los primeros momentos del conjunto industrial (Foto 9). La distribución interna de esta dependencia estaba realizada mediante pequeños muros de ladrillo y los pavimentos eran de canto rodado y encintados de piedra formando dibujos geométricos sencillos. Se recogieron municiones (de

Foto 9. Acceso que comunicaba las dependencias de municiones con la carbonera nº 3

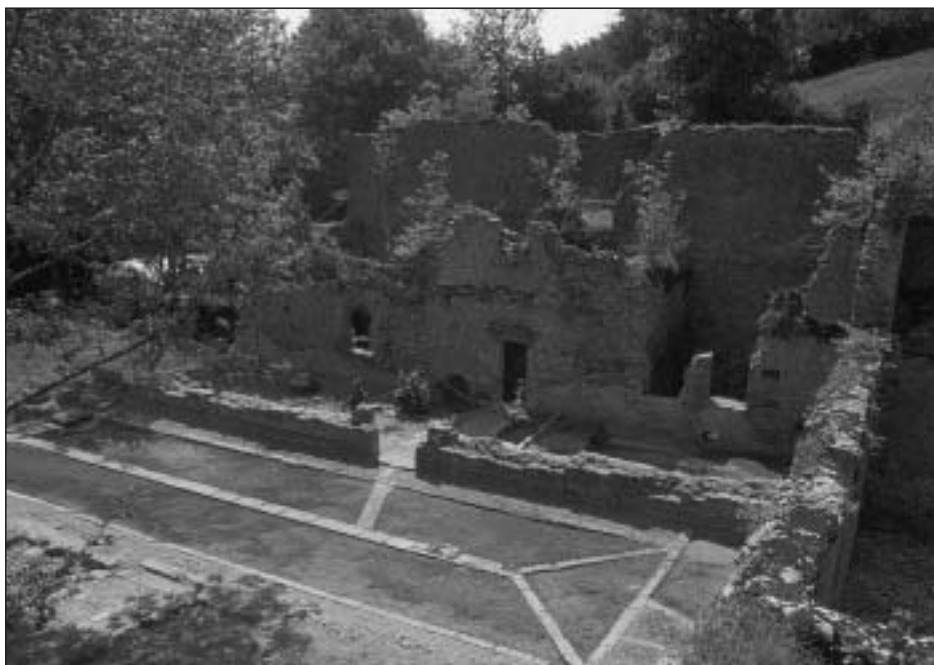
Los límites de la dependencia de reconocimiento de municiones (3) quedaron claros, así como la zona de entrada que comparte con la sala de limpia de municiones, aunque sólo se conservaba la cimentación (Foto 10). El nivel de esta estancia era más elevado que el pavimento de acceso. Quedaba separada de la anterior por un pequeño pasillo de entrada a la carbonera nº 3. Su función era calibrar y reconocer las municiones. Se recuperaron barras de fundición, municiones de 3,5 cm de diámetro exterior, dos abrazaderas de hierro, elementos de cerrajería, un fragmento de teja de hierro e instrumentos indeterminados.

Foto 10. Al fondo a la izquierda espacio para el reconocimiento de municiones

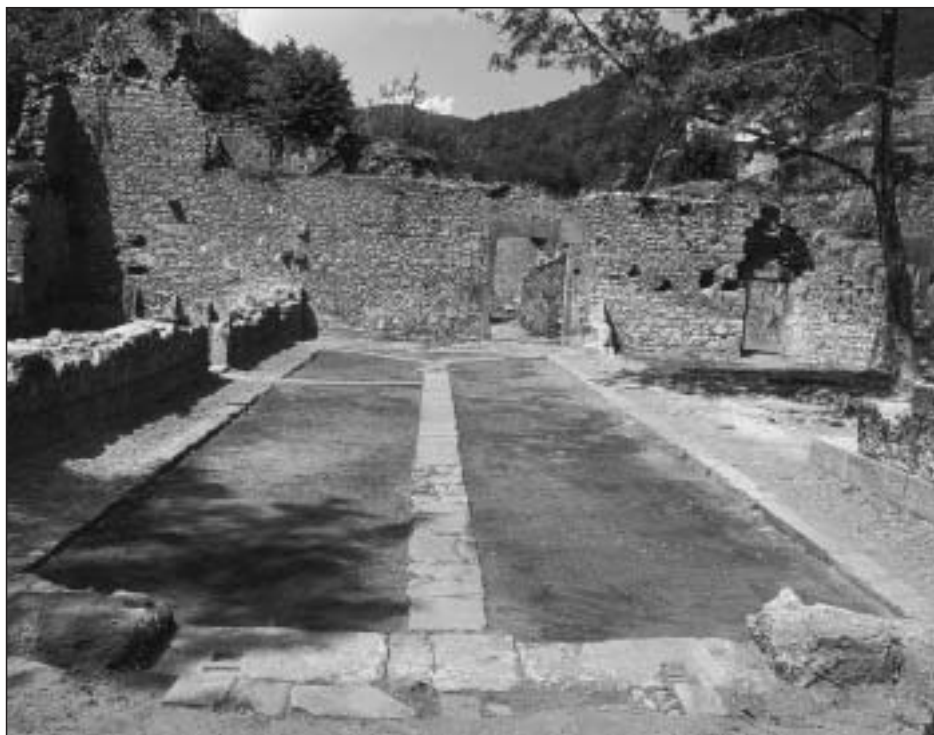
El pasillo de acceso de la puerta de Aézcoa corresponde a la entrada situada al este de la zona industrial, donde estaban instaladas las salas de cantería (C) y de municiones. Desde aquí se distribuían las municiones a la plaza fuerte de Pamplona (Foto 11).

Foto 11. Acceso y pavimentos del patio oriental

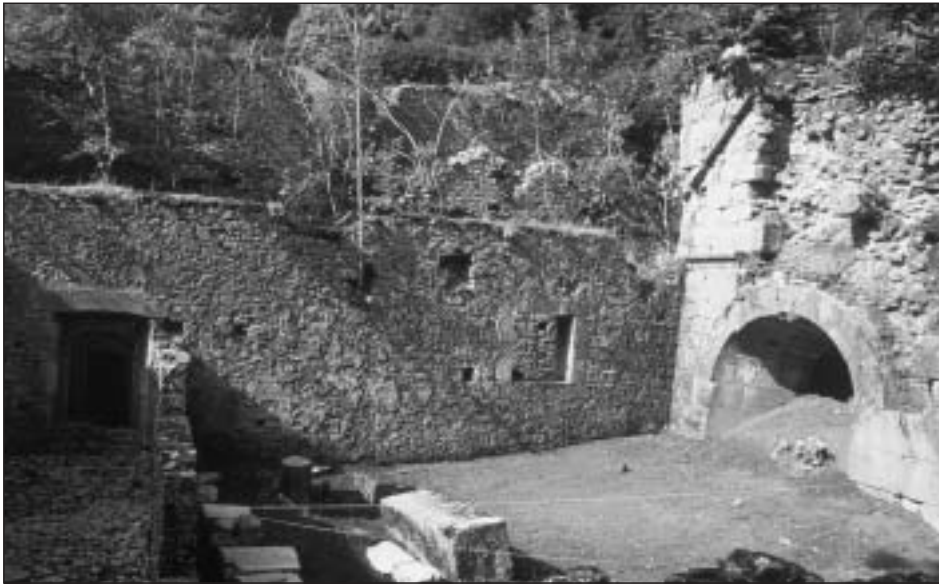
años de funcionamiento, ya que las destrucciones fueron numerosas, y no solo debidas a guerras, sino también a incendios provocados por el abuso de madera en su construcción. Los muros de piedra sillería, mampostería y ladrillo presentaban ventanas tapiadas y arreglos rápidos (Foto 12). Los pavimentos habían sido rotos para incluir nuevas canalizaciones o conducciones, terminándolos con escoria compactada, y las escaleras y bocas de desagüe inutilizadas. Sabemos que los arreglos se ejecutaban de manera rápida e intentando abaratar costes, siendo el resultado una construcción de mala calidad. Muchas dependencias tenían dos pisos.

Foto 12. Estructuras remodeladas en el entorno de la oficina de hornos

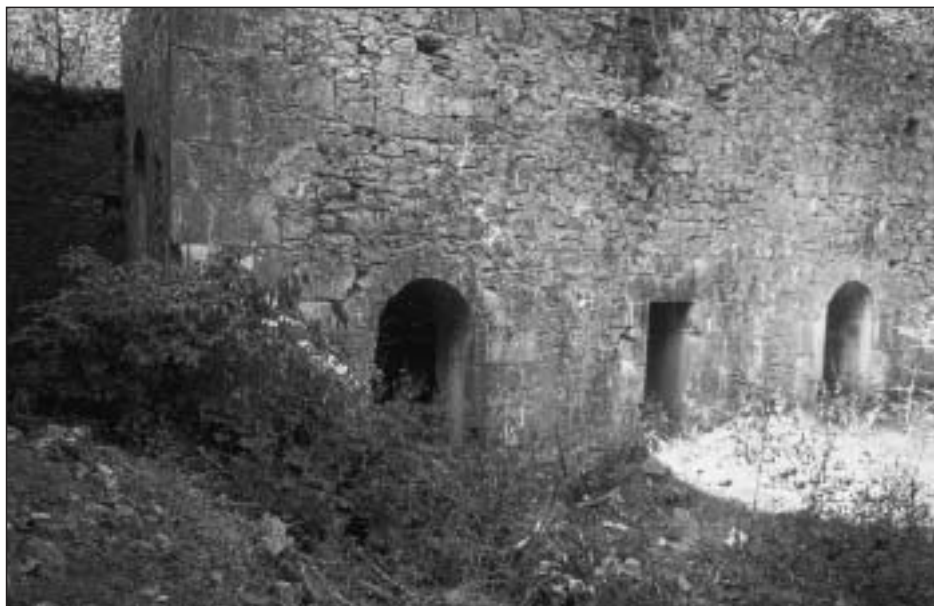
El taller de afines (10) presentaba un estado de ruina total en su interior (Foto 13). La actuación urgente era cerrar las bocas para evitar su total hundimiento. En muchas de las construcciones bastaría en un primer momento con recoger las juntas, consolidar las hiladas superiores y colocar una capa protectora para evitar las filtraciones.

Foto 13. Estructuras del taller de afines

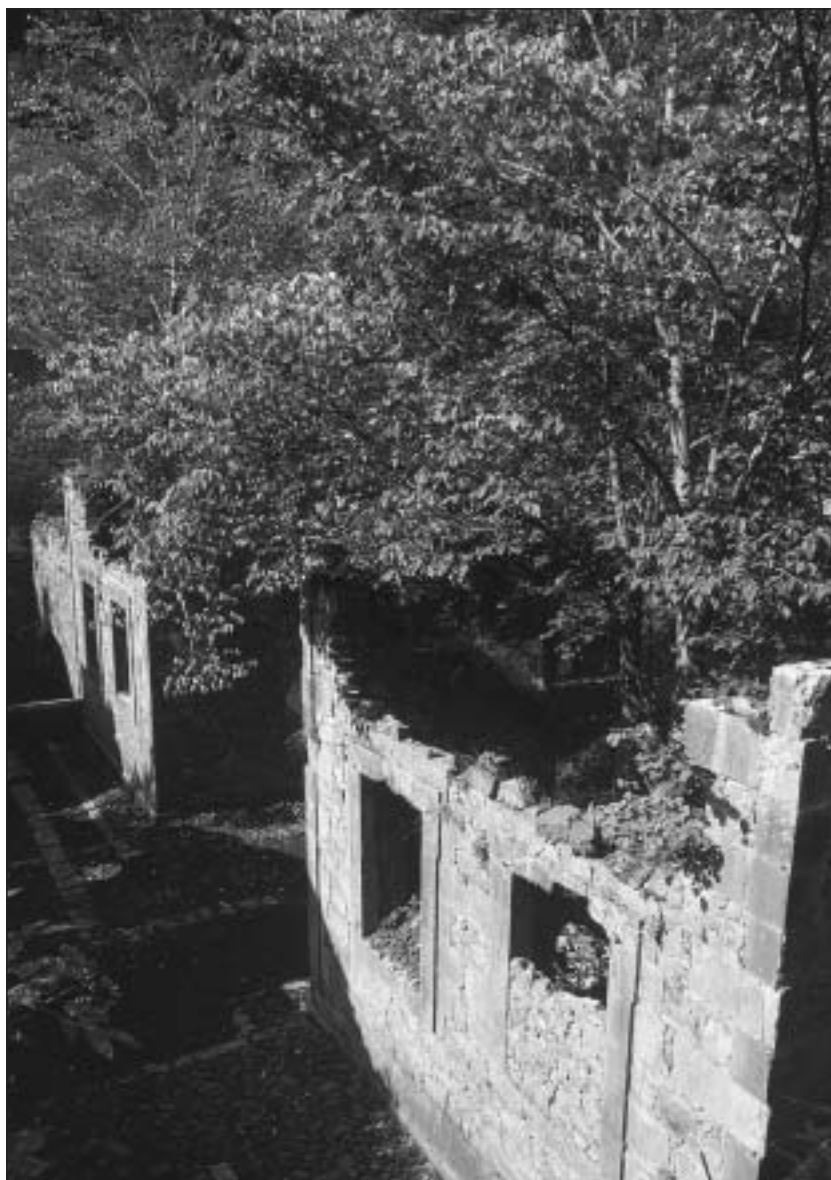
En la actualidad el estado de conservación es muy deficiente (Foto 14), siendo urgente aclarar el estado de la propiedad y realizar una valoración de su condición de bien patrimoniable. Según expertos de arquitectura industrial del siglo XVIII, sería importante su conservación por ser el único ejemplo peninsular sin dismantelar.

Foto 14. Edificios correspondientes a la cerrajería y carpintería enmascarados por la vegetación
