Palacio Real de Pamplona. 1995

M.^a ÁNGELES MEZQUÍRIZ IRUJO

M.^a INÉS TABAR SARRÍAS

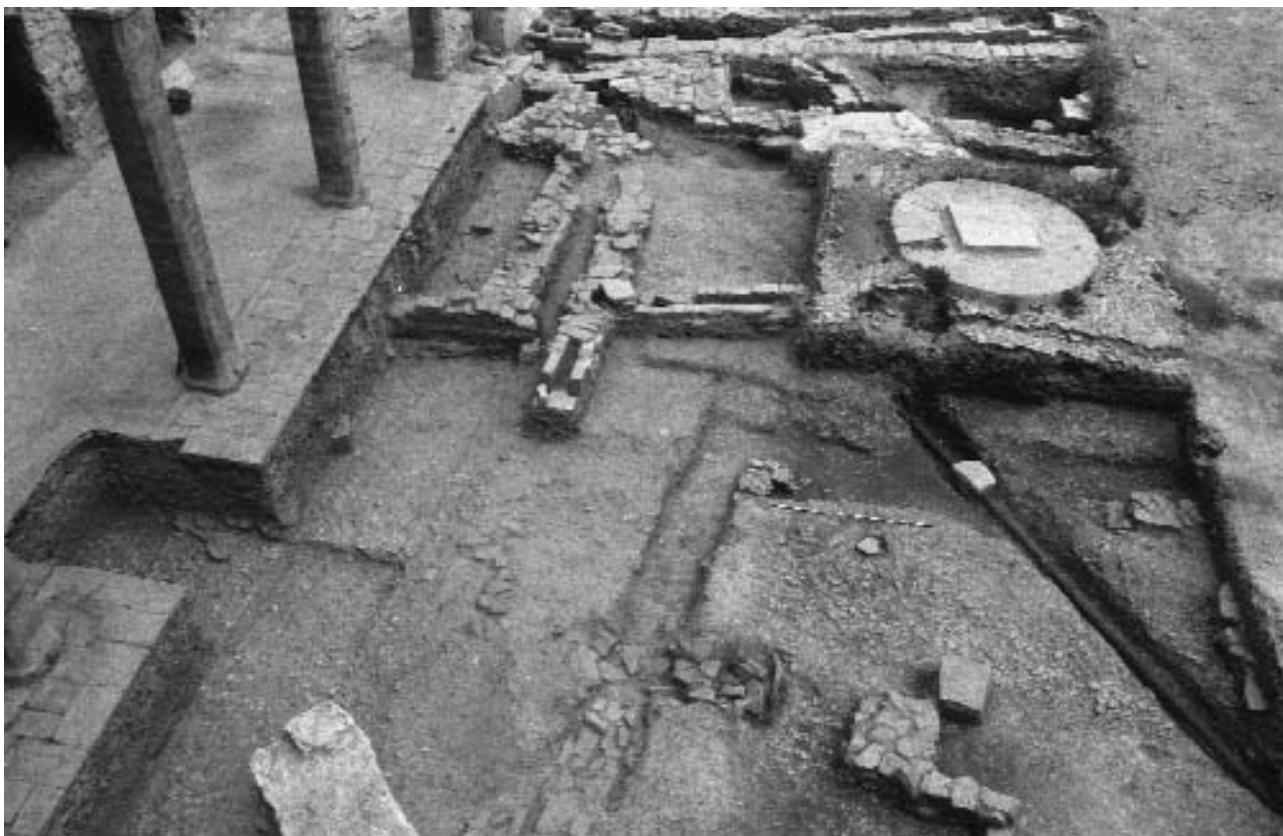
Foto 1.
A4. Patio, vista general.

Los resultados obtenidos en las áreas excavadas corresponden, en su momento más antiguo, a estructuras de época romana, principalmente unos tramos de calle de distintas orientaciones (cardo y decumanus), asentados directamente sobre la terraza, con una anchura máxima de 3,50 metros y realizados con cantos rodados. Sobre el decumanus, en un momento indeterminado y tardío de época romana, se construyó una edificación de planta cuadrada (foto 1).

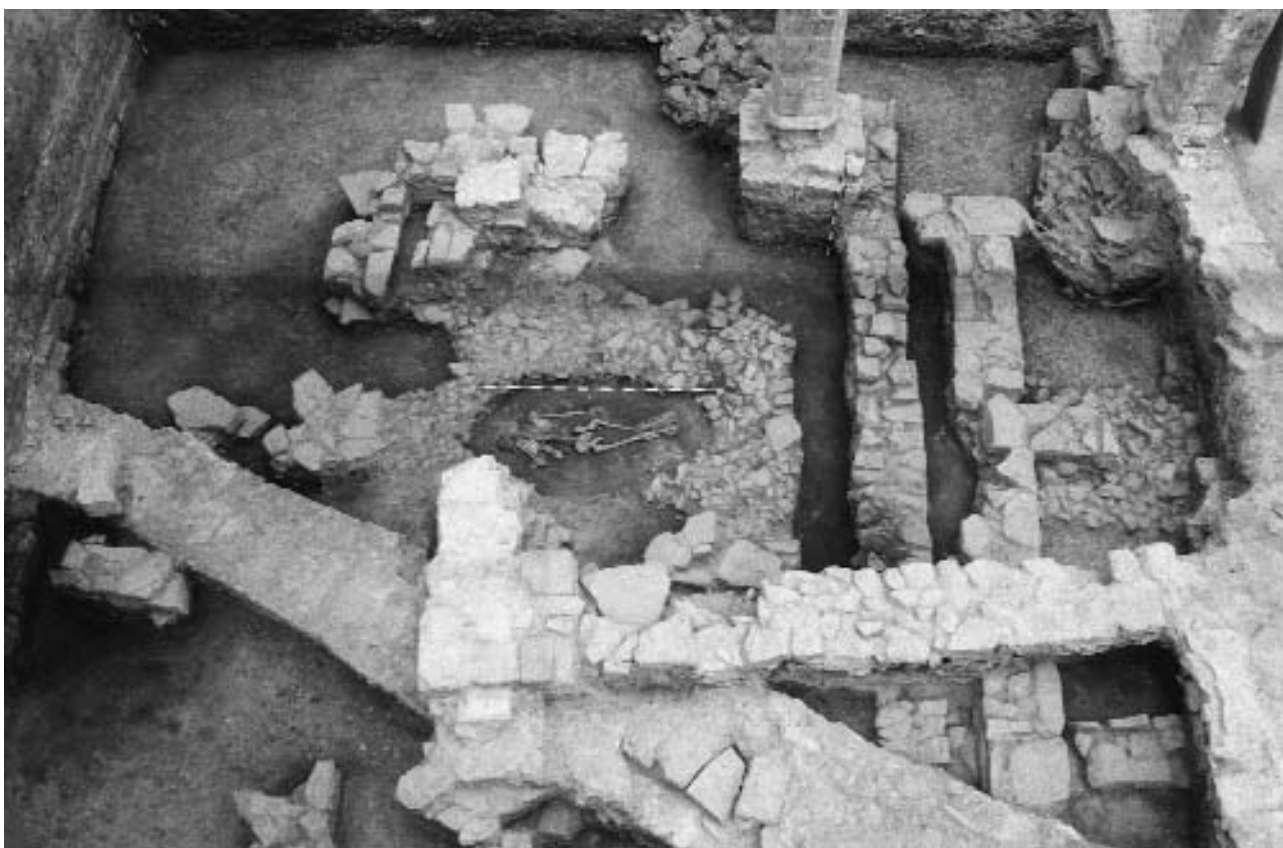
Foto 2.
A4. Enterramiento.

De esta misma época también se descubrieron otras estructuras arquitectónicas no definidas claramente y los restos de un enterramiento individual realizado intencionadamente bajo una capa de cantos sobre la terraza con una posición (decúbito prono) y una orientación (sur-suroeste) poco habituales (foto 2).

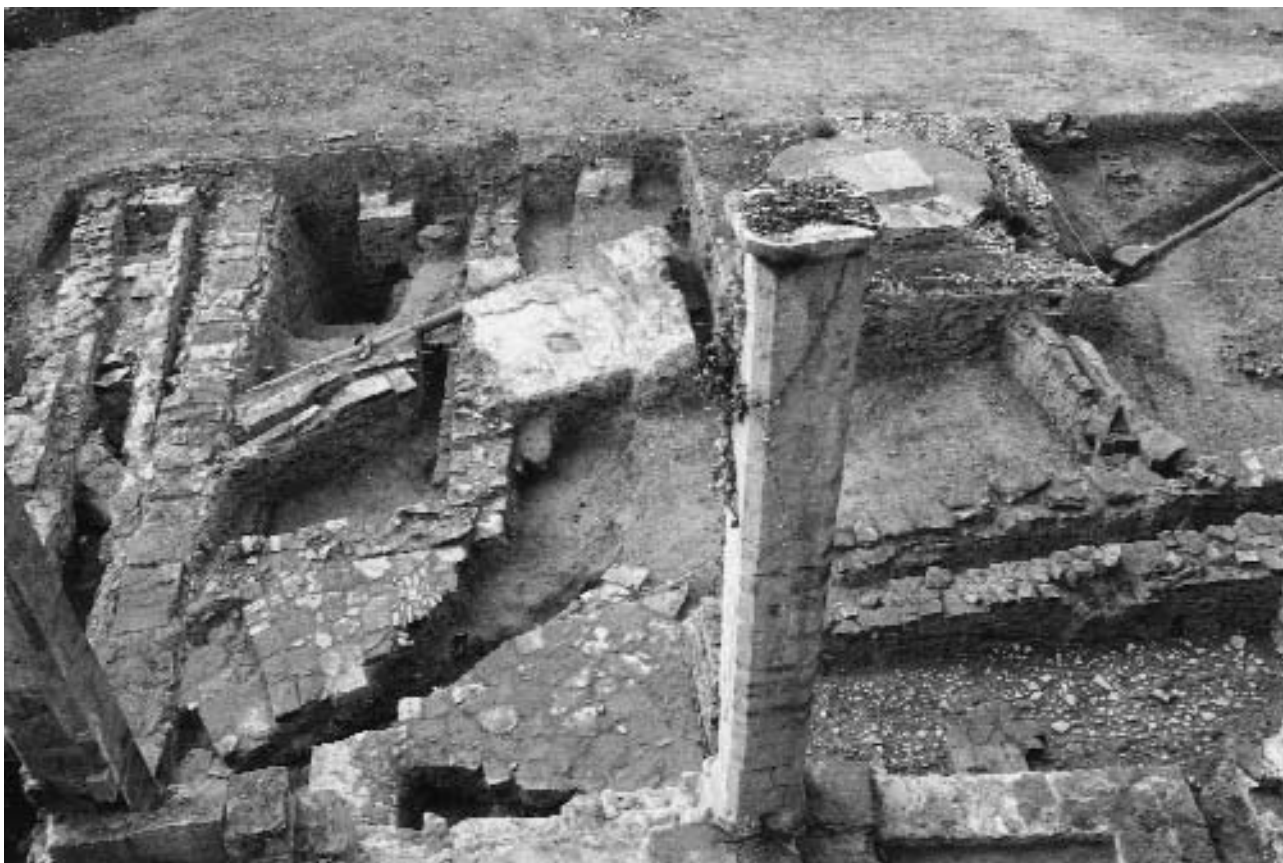
Foto 3.
Vista parcial (B1, B2, C1-C2).

De época medieval destacan los restos de potentes cimentaciones que tienen una orientación diferente a las estructuras de época romana y al edificio conservado del Palacio Real, y un importante pavimento de losetas de piedra asociado a una estructura rectangular, rota por una conducción de piedra y una tubería (foto 3).

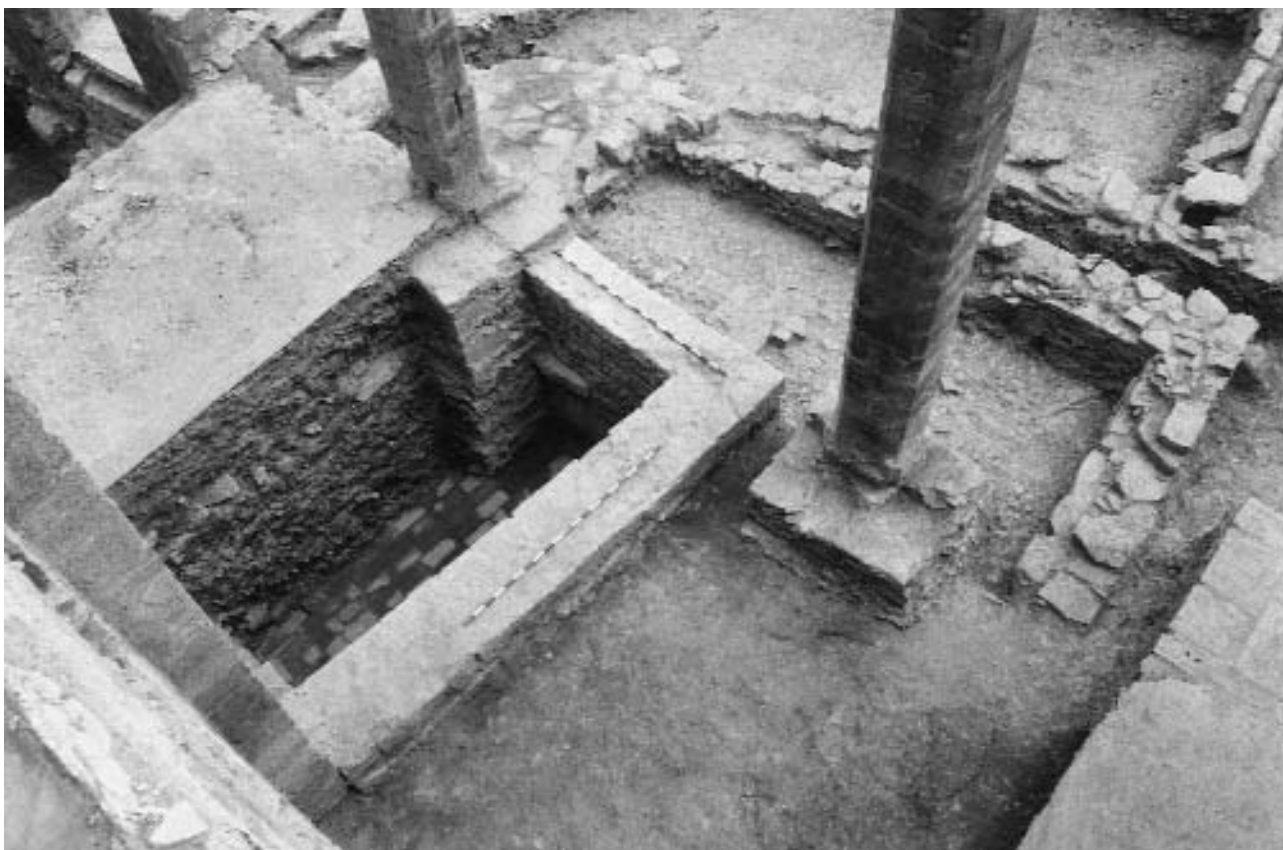
Foto 4.
Estructura adosada al Palacio en zona porticada.

La construcción mejor definida y en mejor estado de conservación es una estructura cuadrangular localizada bajo el pórtico norte del patio, adosada al actual edificio. Se trata de una habitación de muros cuidados, construidos con sillares regulares y paredes revocadas, cuyo suelo está pavimentado con ladrillos, que se podría interpretar como una torre añadida al edificio original más tardíamente, hacia el siglo XIII-XIV, y anulada al construirse la galería porticada en el siglo XV-XVI (foto 4).

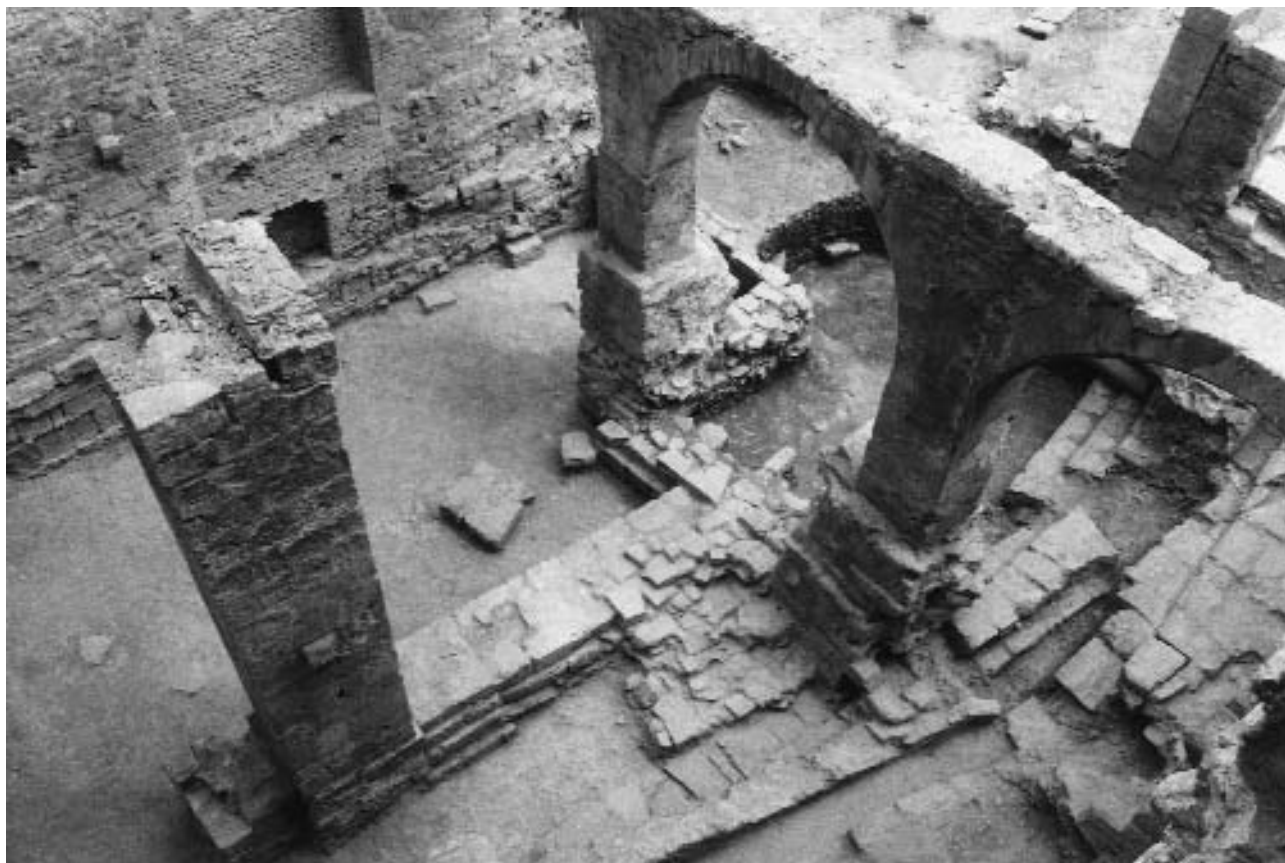
Foto 5.
Zona acceso Sala Protogótica.

Respecto a la Sala protogótica, la actuación arqueológica se ha limitado a la zona exterior de la misma, dejando al descubierto una escalera de acceso y restos de enlosado, así como una conducción de drenaje (fotos 5 y 6).

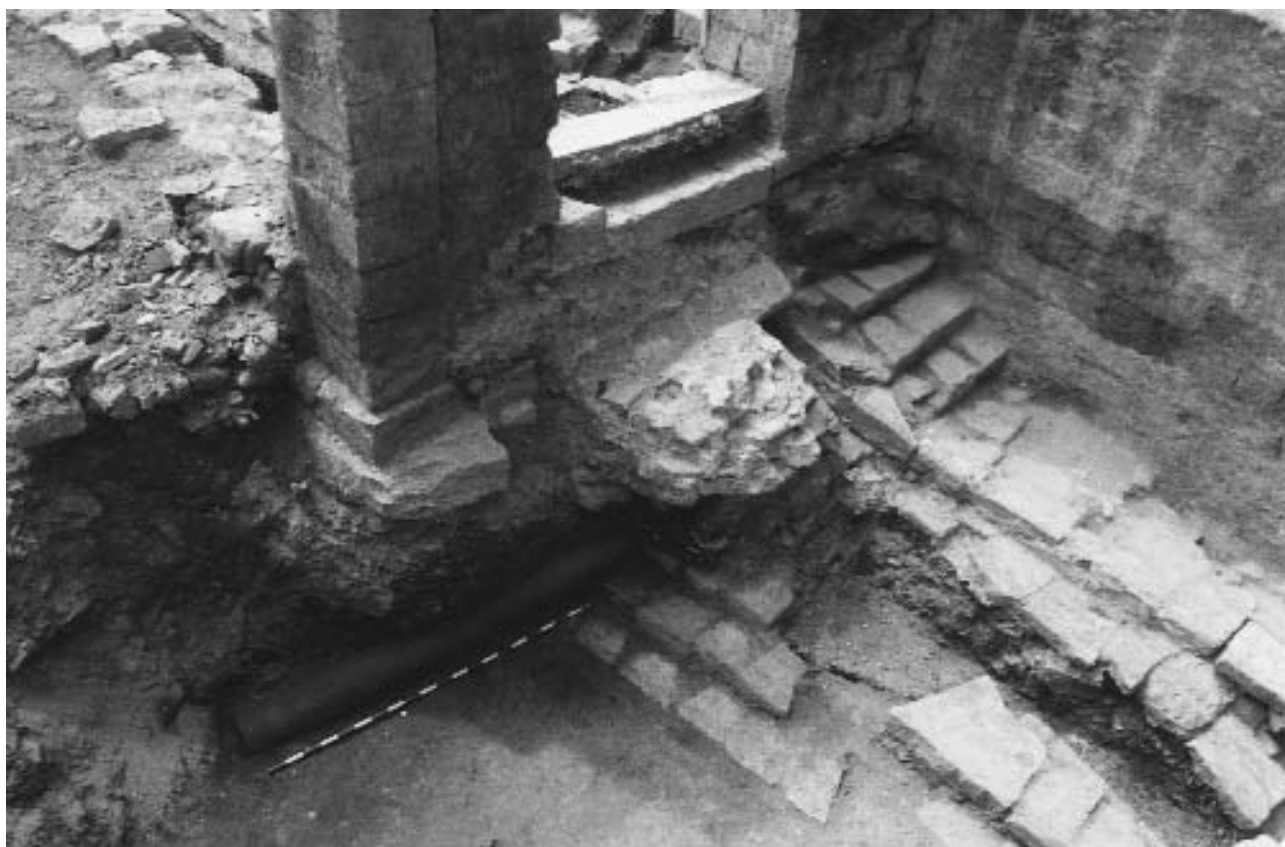
Foto 6.
Zona de acceso Sala Protogótica. Columna.
