Desolado de Rada 1990-1992

M.^a INÉS TABAR SARRÍAS

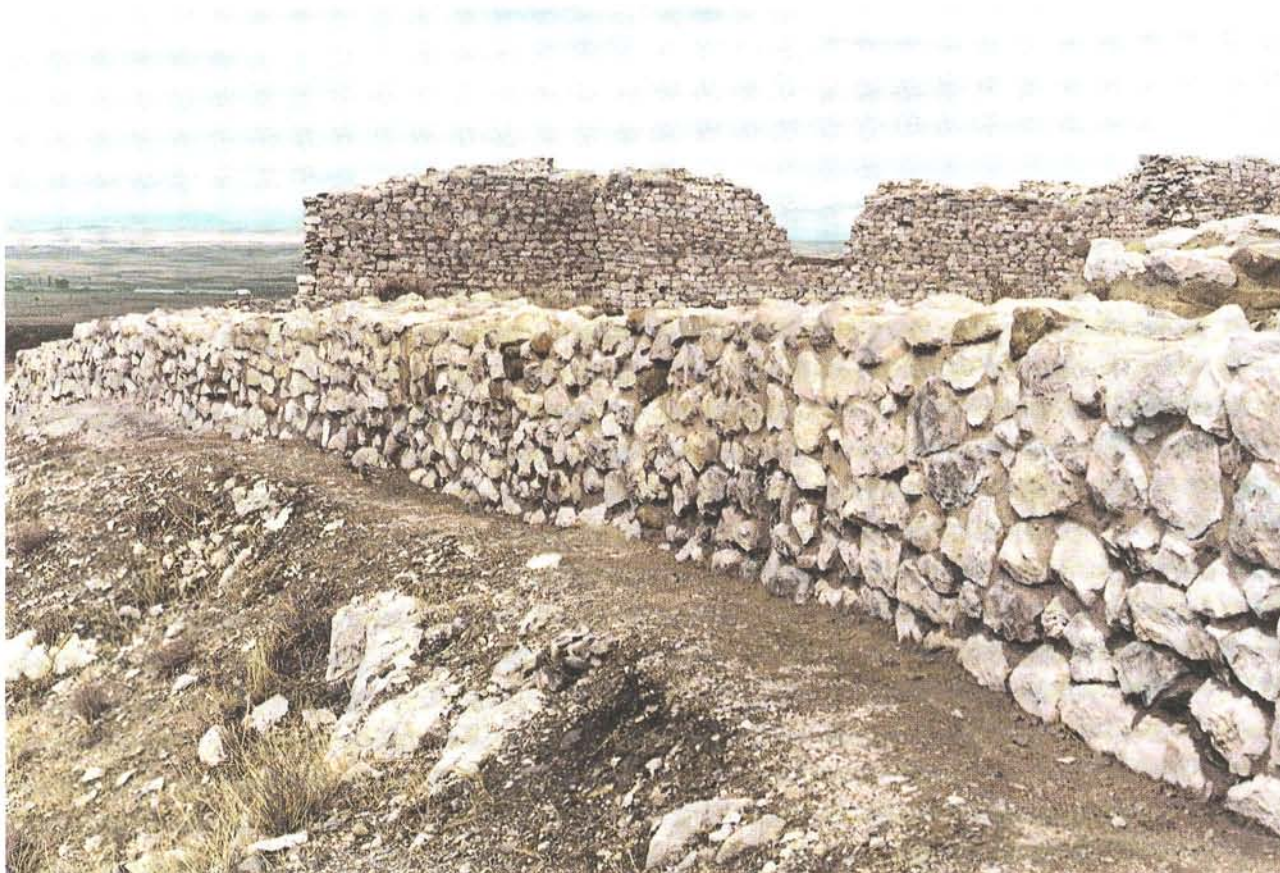
Foto 1
Rada 91. Consolidación de la muralla.

Consolidación. Durante 1990 los trabajos de consolidación se concentraron en las habitaciones 30, 31 y 32, situadas a continuación de la necrópolis, mientras que en 1991 se dedicaron a la delimitación del recinto amurallado en la zona W. de perímetro, tratando de unir lo ya consolidado con el lienzo de la muralla que se conserva en pie, consolidándose posteriormente.

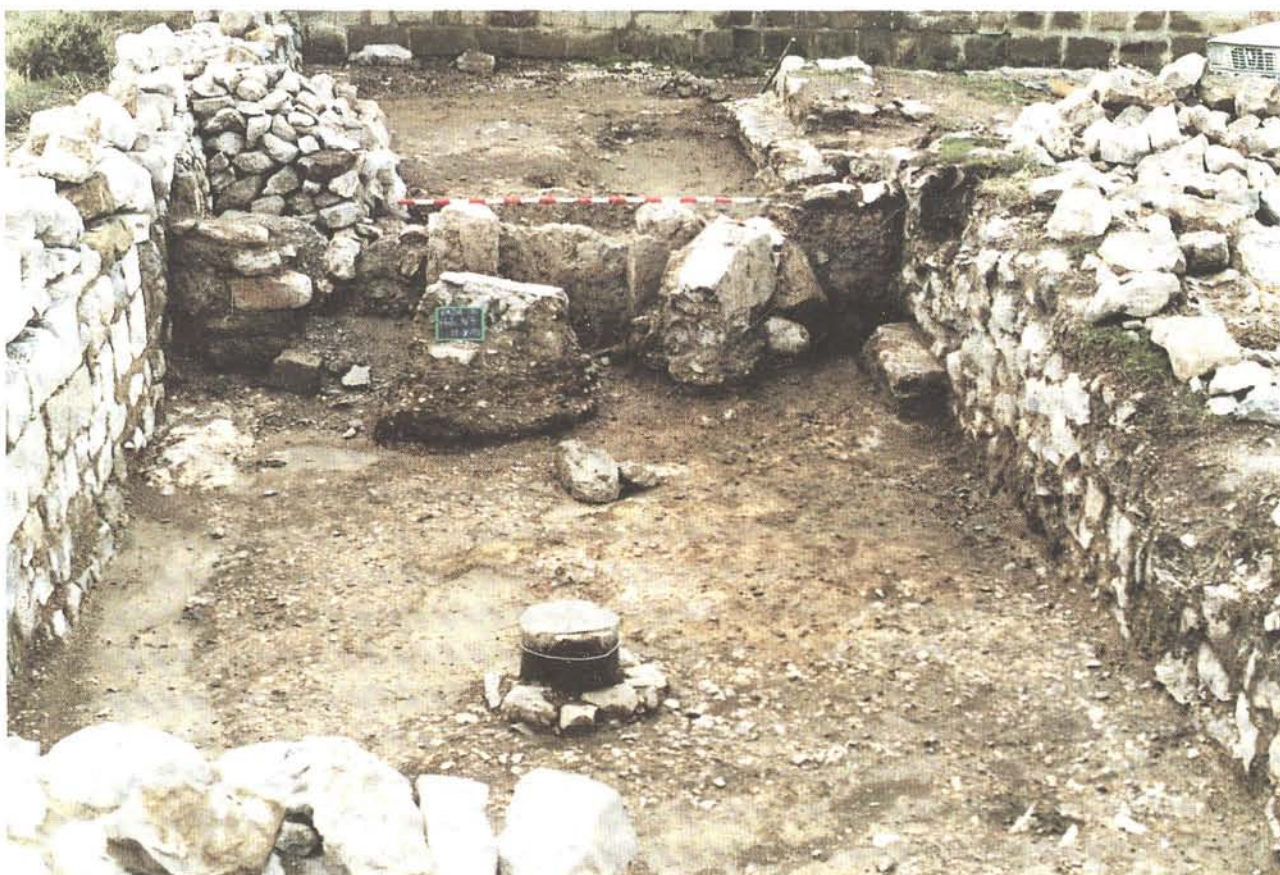
Foto 2
Rada 91. Habitación 43.

Las habitaciones 43 y 46 son contiguas y están adosadas a la muralla, entre la gran puerta de la muralla y la ermita. Son de planta rectangular y están separadas por un muro medianil de yeso y argamasa de poco espesor, que apoya en dos pilares del mismo material, no existiendo comunicación entre ellas.

La habitación 43 tiene como suelo la roca caliza regularizada y presenta en el centro un tambor de columna «in situ» calzado con pequeñas piedras. Pegado a la muralla se limpió un gran tronco de madera, de más de dos metros de largo, quemado parcialmente. Comunica con la habitación 42 a través de una puerta a la que se accede por dos peldaños de escalera.

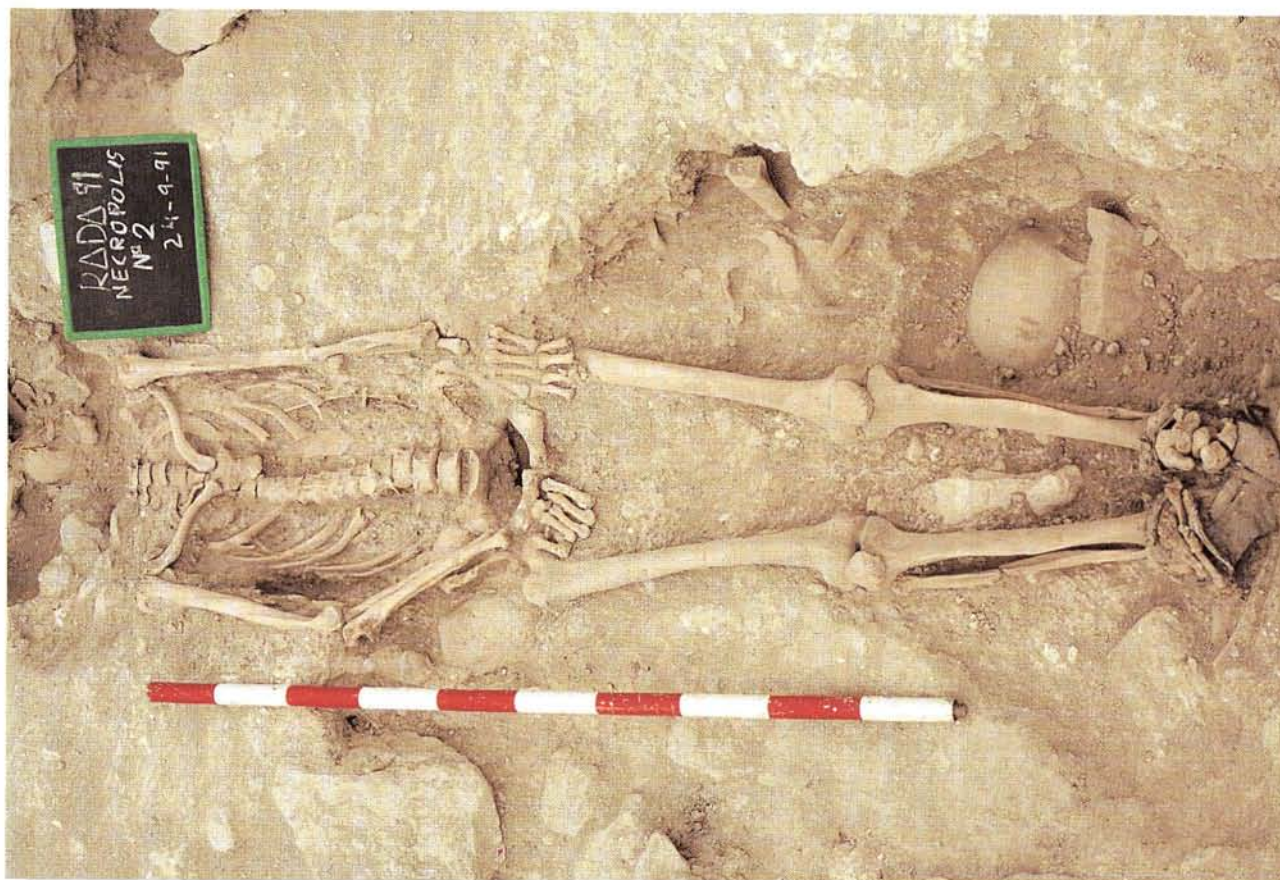
Foto 3
Rada 91. Necrópolis.

El estudio de la necrópolis se había iniciado ya en campañas anteriores, aunque tímidamente. Tiene una potencia estratigráfica aproximada de dos metros, de los que únicamente se ha excavado un primer nivel de enterramiento en una superficie de unos 40 metros cuadrados, menos de la mitad del total.

En la campaña de 1991 se excavaron completamente tres conjuntos óseos, ya controlados en 1989. Corresponden a enterramientos individuales que se conservan en posición anatómica, a los que posteriormente se les ha añadido restos óseos de otros individuos. Una de las fosas es propiamente un osario, sobre el esqueleto en posición anatómica se

acumularon restos de otros 15 individuos aproximadamente. Ninguno de los conjuntos excavados proporcionó ajuar.

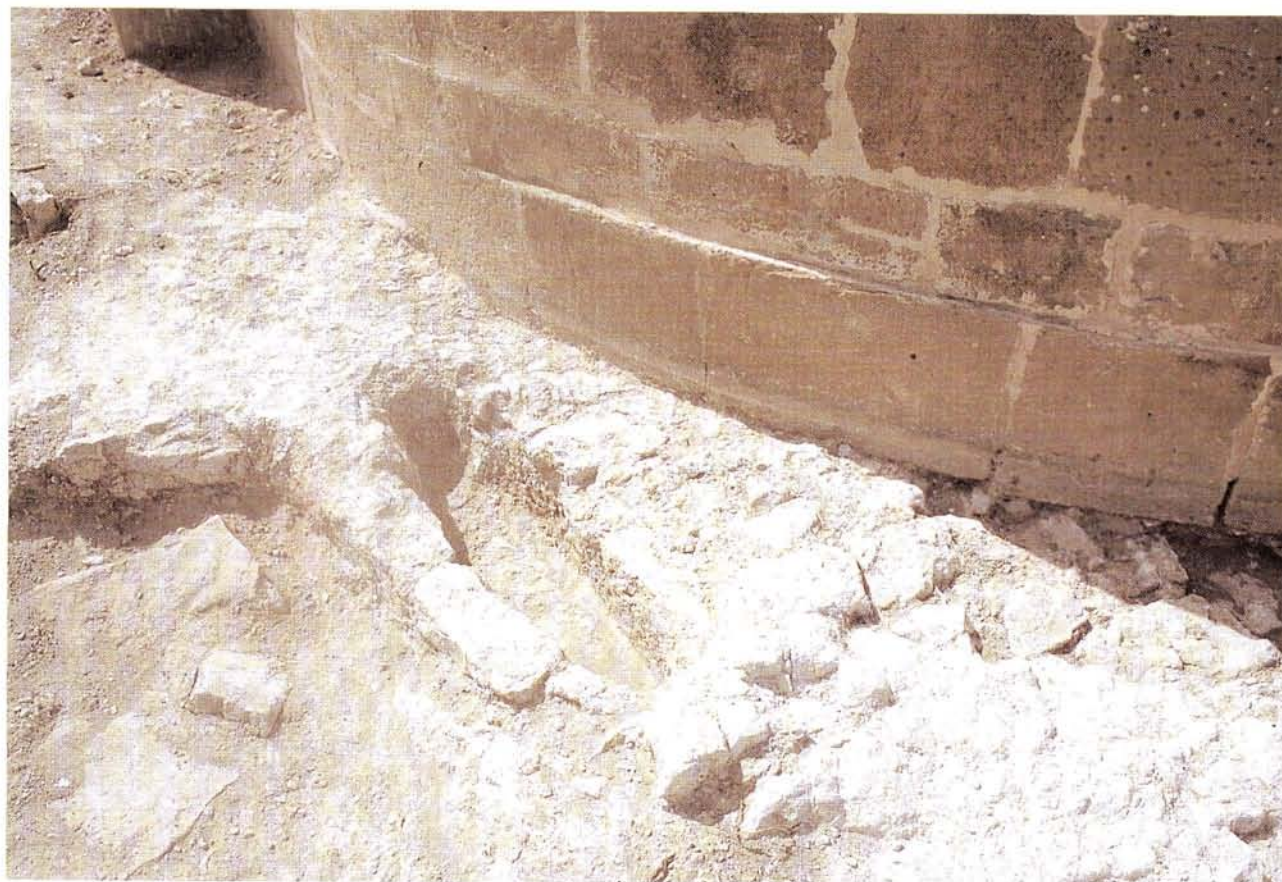
Foto 4
Rada 92. Necrópolis.

En 1992 el proyecto de actuación en el Desolado de Rada hubo de ser modificado para acomodarlo a las obras de restauración que se realizaron en la iglesia de San Nicolás. Se notificó el comienzo de dichas obras, que afectaban a la necrópolis del Desolado de Rada, en el mismo momento de su inicio, por lo que fue necesario improvisar un seguimiento arqueológico que permitiera recoger un mínimo de datos sobre la zona intervenida, así como la recuperación de los numerosos restos óseos exhumados para su posterior estudio.

En el lateral Sur de la iglesia, la zanja ya existente se amplió unos 150/200 cm. El control arqueológico permitió diferenciar cinco sepulturas, alguna de ellas reutilizadas por enterramientos posteriores o como osarios. Merece destacar un doble enterramiento infantil y el de un adulto que sujetaba un puñal.

Se confirmó la existencia de inhumaciones fuera del recinto cementarial, a la altura del ábside de la iglesia, pudiendo situarse una sepultura infantil antropomorfa excavada en la capa caliza del cerro.
