Intervención arqueológica en Roncesvalles

Campañas de 1992 y 1993

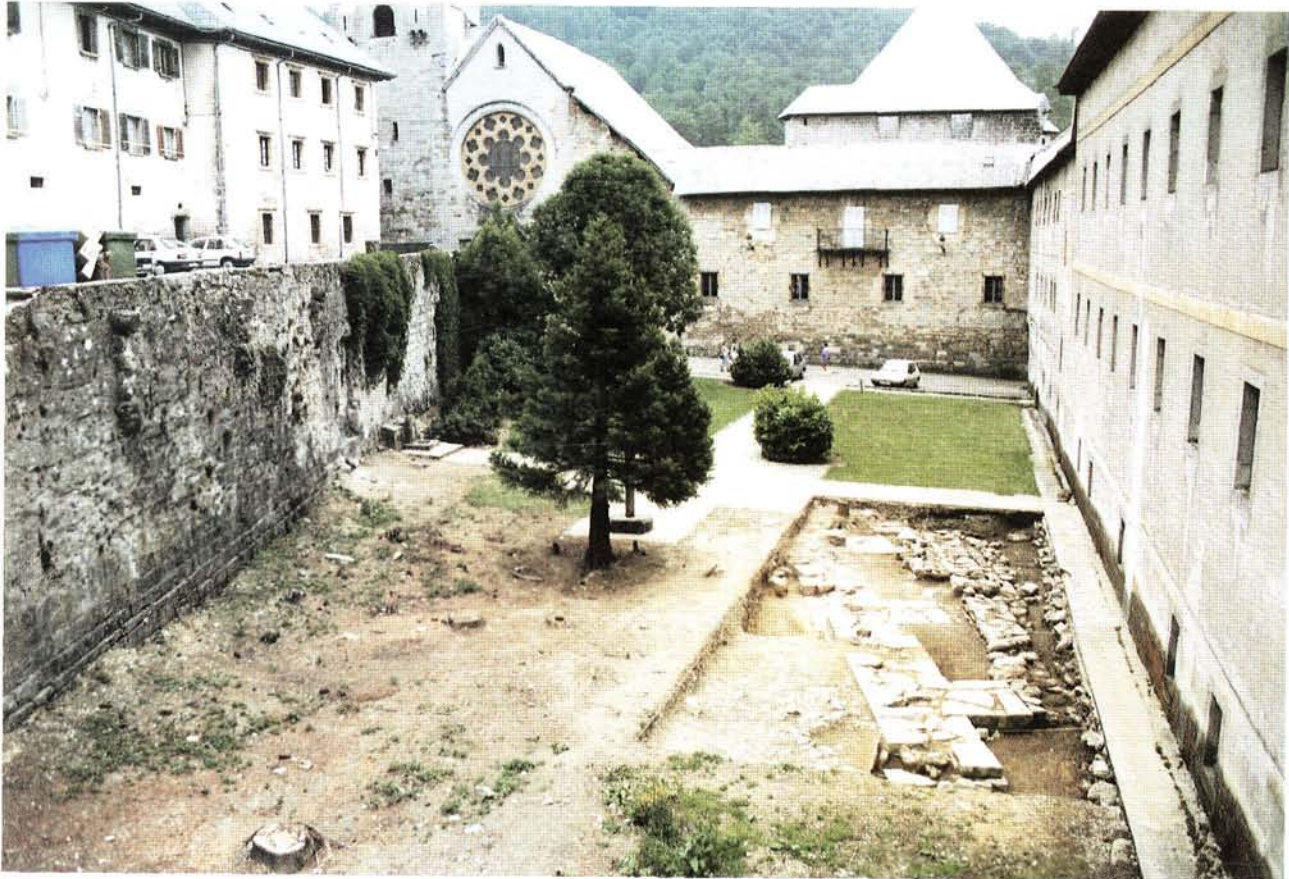
Foto 1
Vista general del Sector B.

Después de una limpieza de vegetación, se marcaron dos sondeos de 2 x 2 m. en el ángulo SW, ya que en un plano de 1792², se situaban aquí dos edificios. Como resultado de aquéllos se descubrieron dos estructuras diferentes; una podía corresponder a un canal de evacuación de agua en relación con las estructuras presentes a finales del siglo XVIII³, mientras que la otra, se trataba de una gran cimentación perteneciente a un edificio de época anterior.

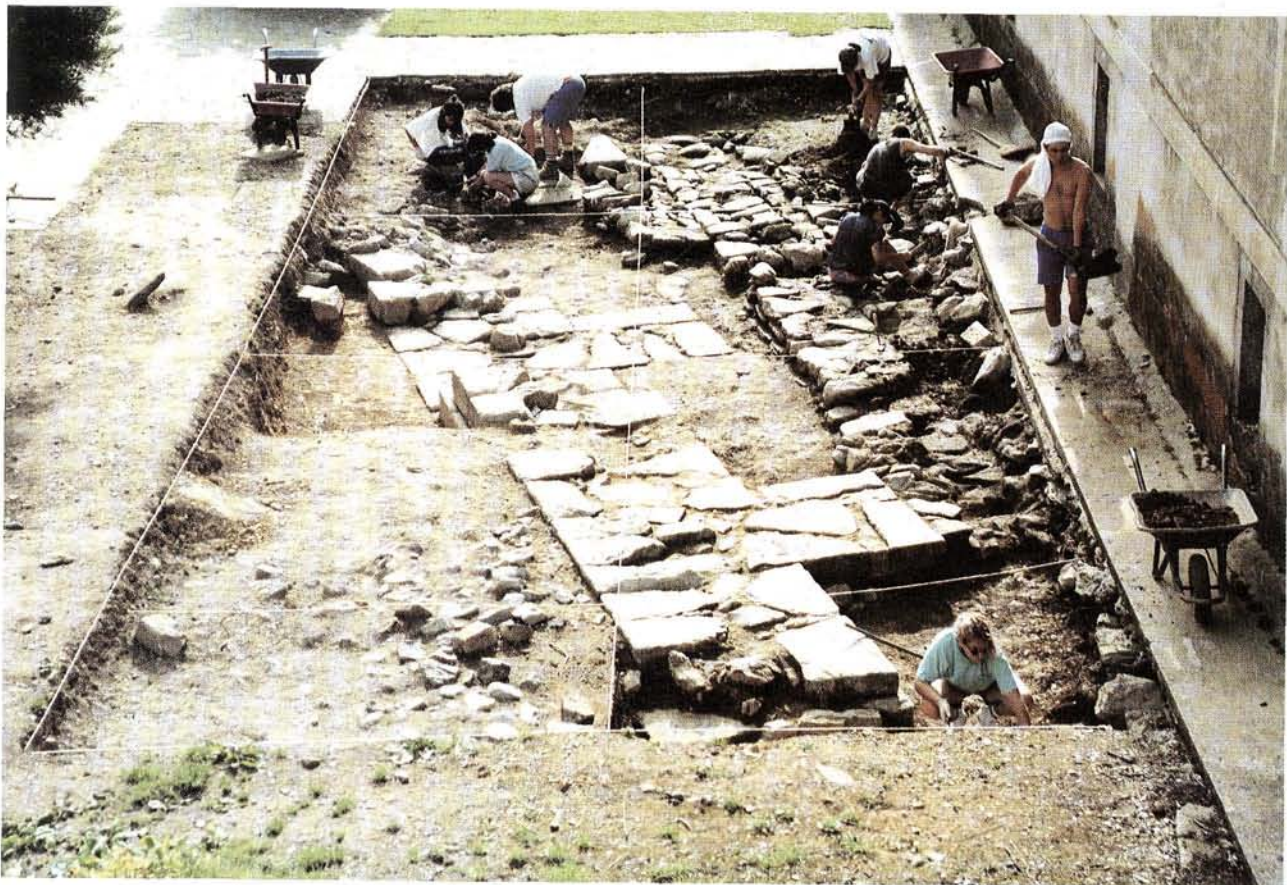
Foto 2
Detalle de la cimentación del edificio asistencial de época medieval.

de 11 m de largo, con una anchura de 1,40 m., que presentaba tres contrafuertes situados al sur, de alrededor de 1 m.² distanciados entre sí regularmente por 3,50 m.

El análisis de esta estructura nos ha permitido relacionar estos contrafuertes con los arranques de arco que se conservan en el muro norte de esta plaza.

El estudio de las características tipológicas de estos vestigios, y los datos conseguidos mediante un corto rastreo documental (revisión y confirmación de datos publicados), nos permiten adelantar la hipótesis de estar ante los restos de una edificación de uso hospitalario, que puede ser identificada como el hospital de la Caridad, cuya construcción puede fecharse en el siglo XIII o principios del XIV⁴.

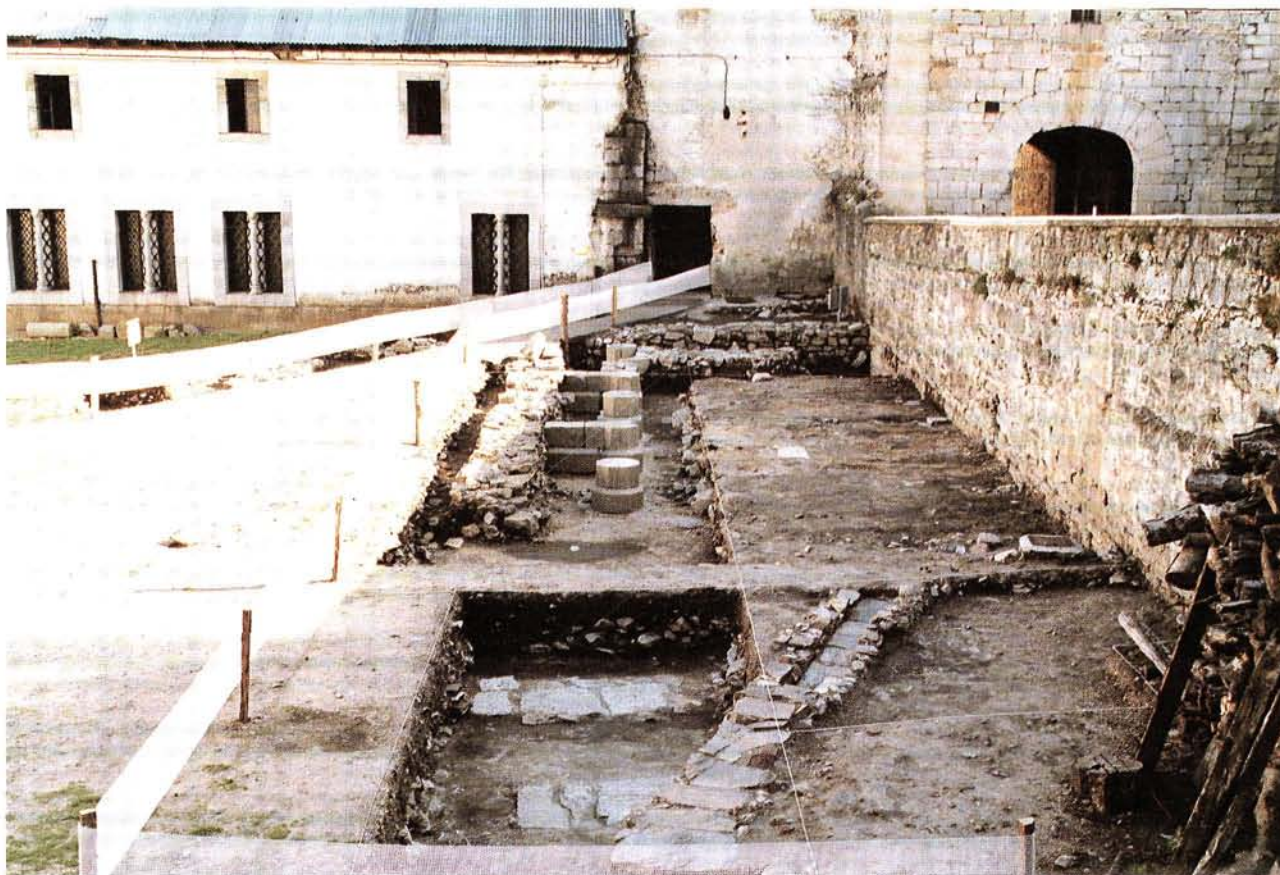
Foto 3
Vista parcial del Sector C.

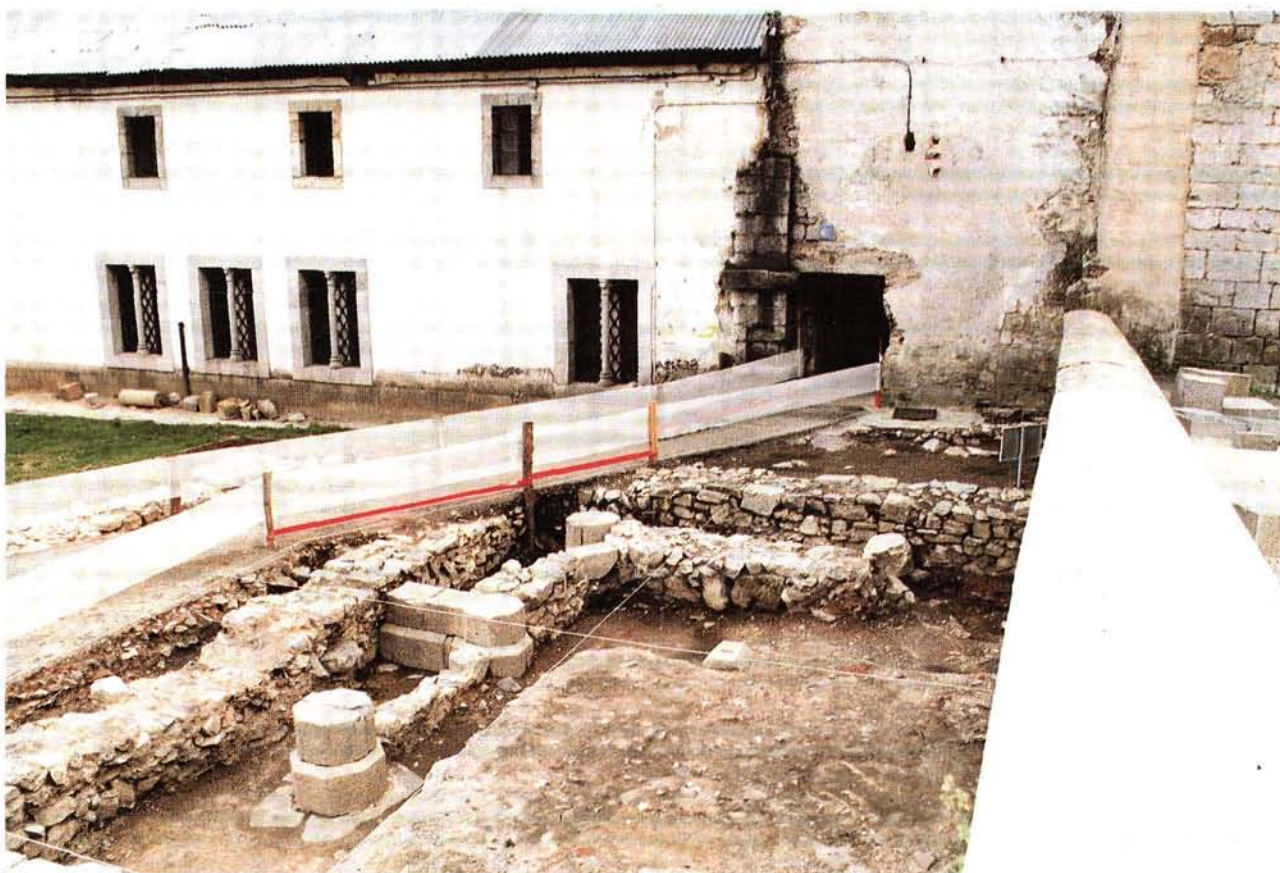
Foto 4
Detalle de los apoyos octogonales del Sector C.

El resultado de la actuación deja al descubierto una serie de bases octogonales que presentan alternativamente un refuerzo rectangular adosado, de 70 cm. de altura, apoyadas sobre zapatas de piedra. La distancia entre ellas es de 2,20 m., conservándose 10 zapatas pero sólo 5 bases «in situ», encontrándose alguna reutilizada en edificaciones actuales.

Posiblemente se trate de una galería o edificio porticado. Los materiales recuperados entre las bases y en el nivel son escasos, destacando las cerámicas vidriadas de botones aplicados, de época medieval y monedas de Carlos II «el Malo» (1349-1387).

Creemos, tanto por el estudio de la labra de los sillares, como por la fecha ofrecida en las monedas y las características tipológicas de los materiales cerámicos, que nos encontramos ante un edificio datable en la Baja Edad Media.
