Intervención arqueológica en la Real Fábrica de Armas de Orbaiceta

ANA CARMEN SÁNCHEZ DELGADO

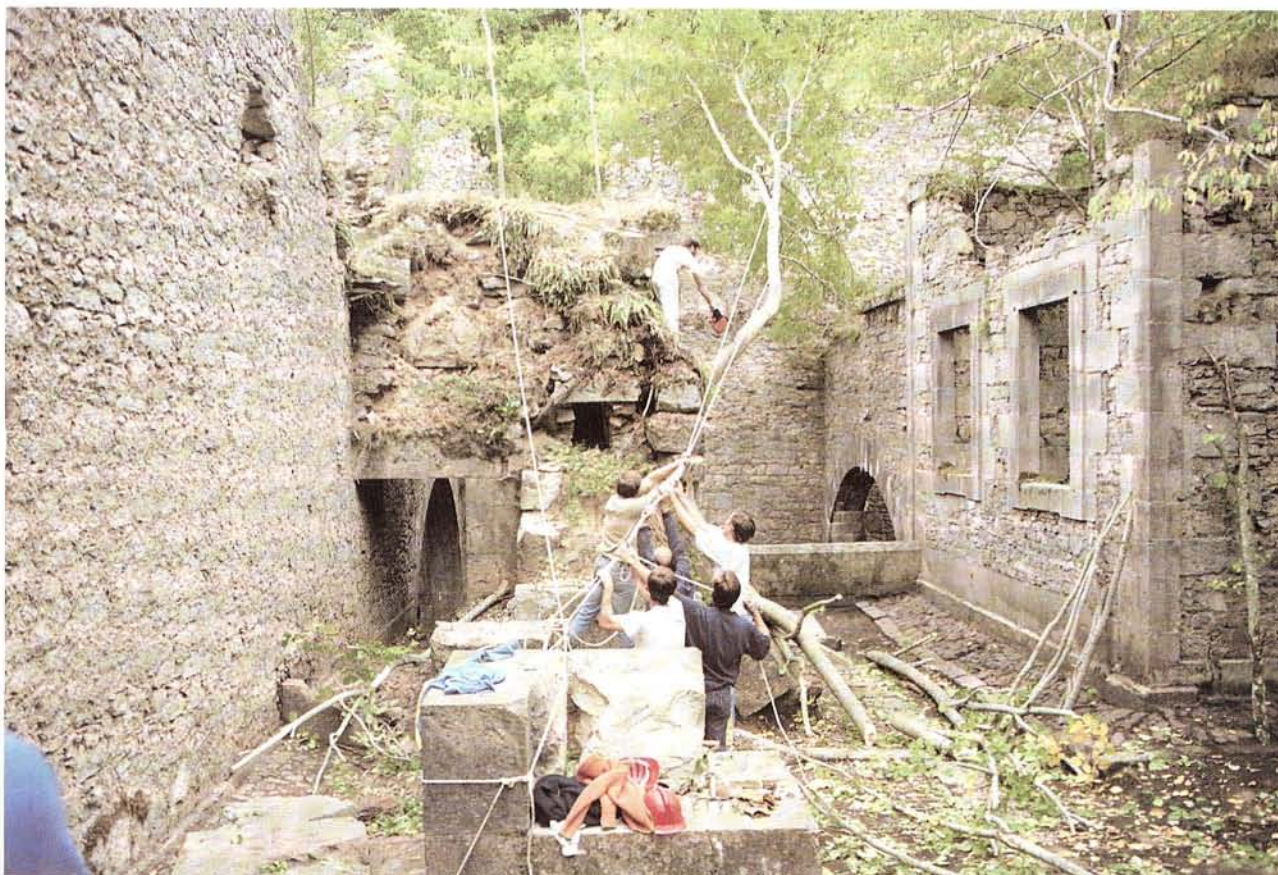
Foto 1
Canal de hornos.

Las primeras actuaciones de campo se centraron en los patios que separaban las dependencias de cerrajería, carpintería, canal de hornos y edificio de hornos, eliminando los niveles de vegetación y derrumbe. La excavación proporcionó en esta amplia área, la definición de pavimentos realizados con escoria compactada, enmarcados por encintados de grandes piedras, así como aceras ejecutadas con cantos rodados dispuestos regularmente y con una fuerte inclinación para una mejor evacuación del agua.

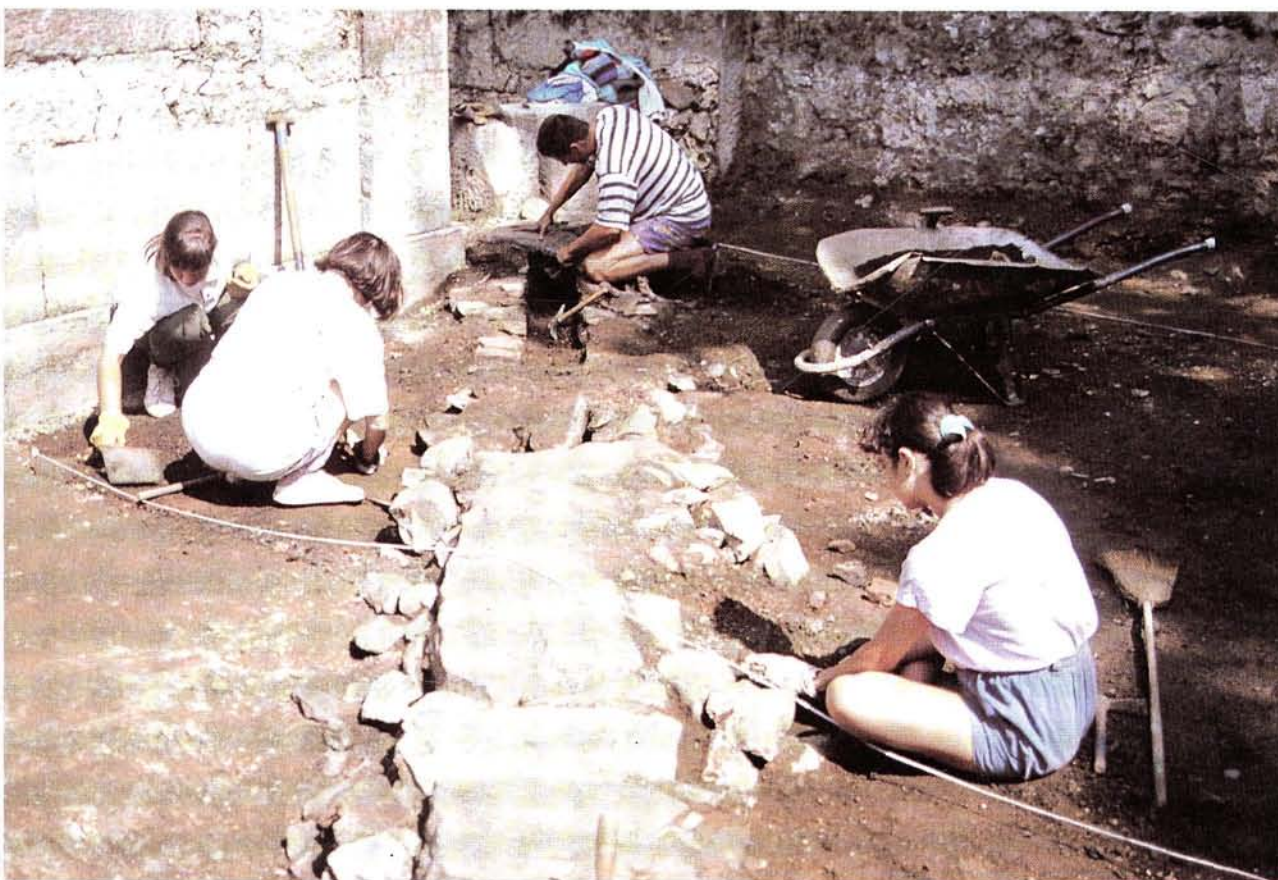
Foto 2
Canalización del acceso de Aézcoa.

Pasillo de acceso de la puerta de Aézcoa. Este área corresponde a la entrada situada al Este. Se localizaron canalizaciones, pavimentos de las mismas características que los anteriores (cantos rodados, escoria compactada y encintados de piedra) y el quicio de la puerta con sus gorrioneras de hierro.

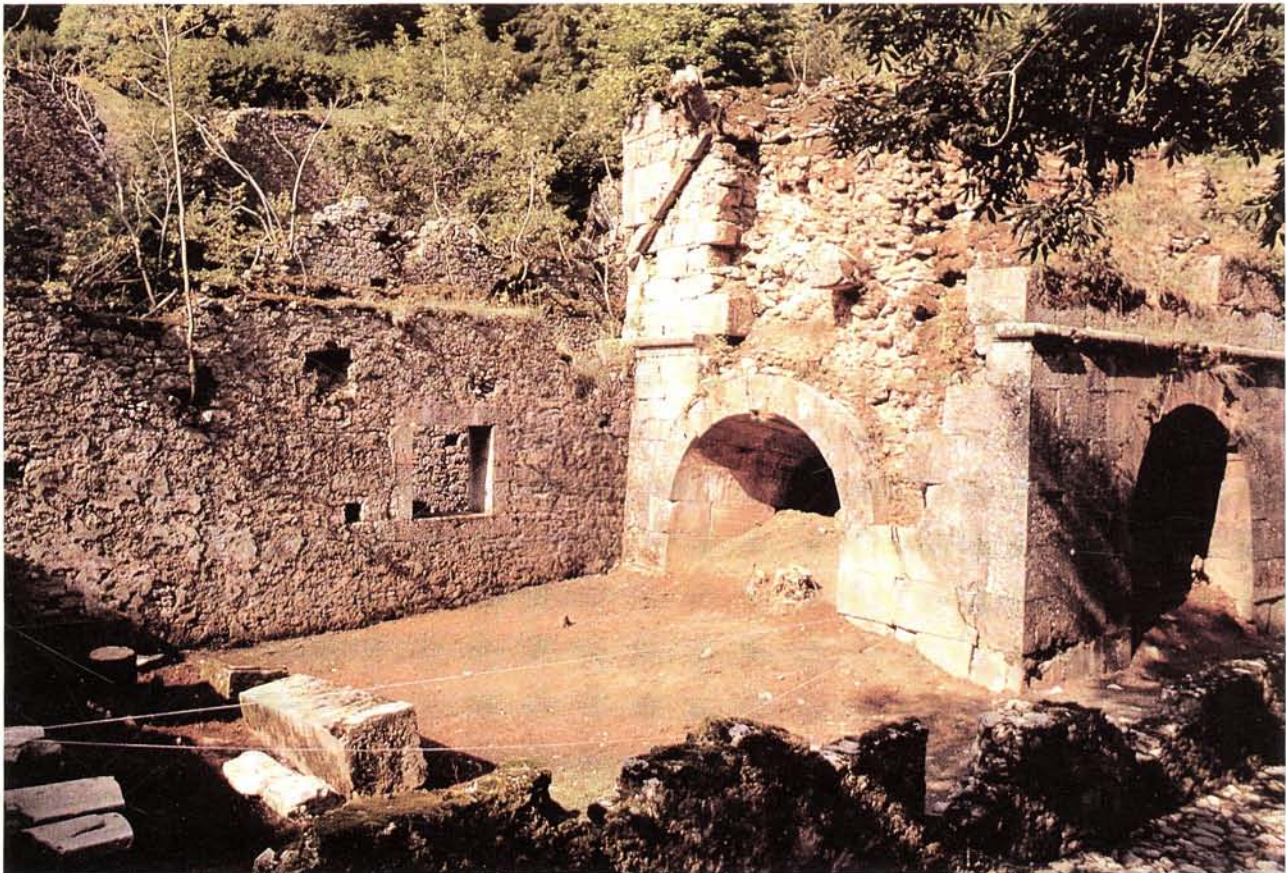
Foto 3
Edificio de hornos.

En las calles que circundaban el edificio de hornos, se localizaron varias de las bocas de las canalizaciones subterráneas, realizadas en piedra sillería, y que servían para nivelar, conduciendo las aguas desde la presa y regata de Iturroil a la maquinaria del establecimiento. También se sacaron a la luz restos de las escaleras que comunicaban la zona industrial con la de servicio, y que posteriormente fueron tapiadas, así como los grandes sillares de las zapatas de apoyo de uno de los malacates o gran fuelle.

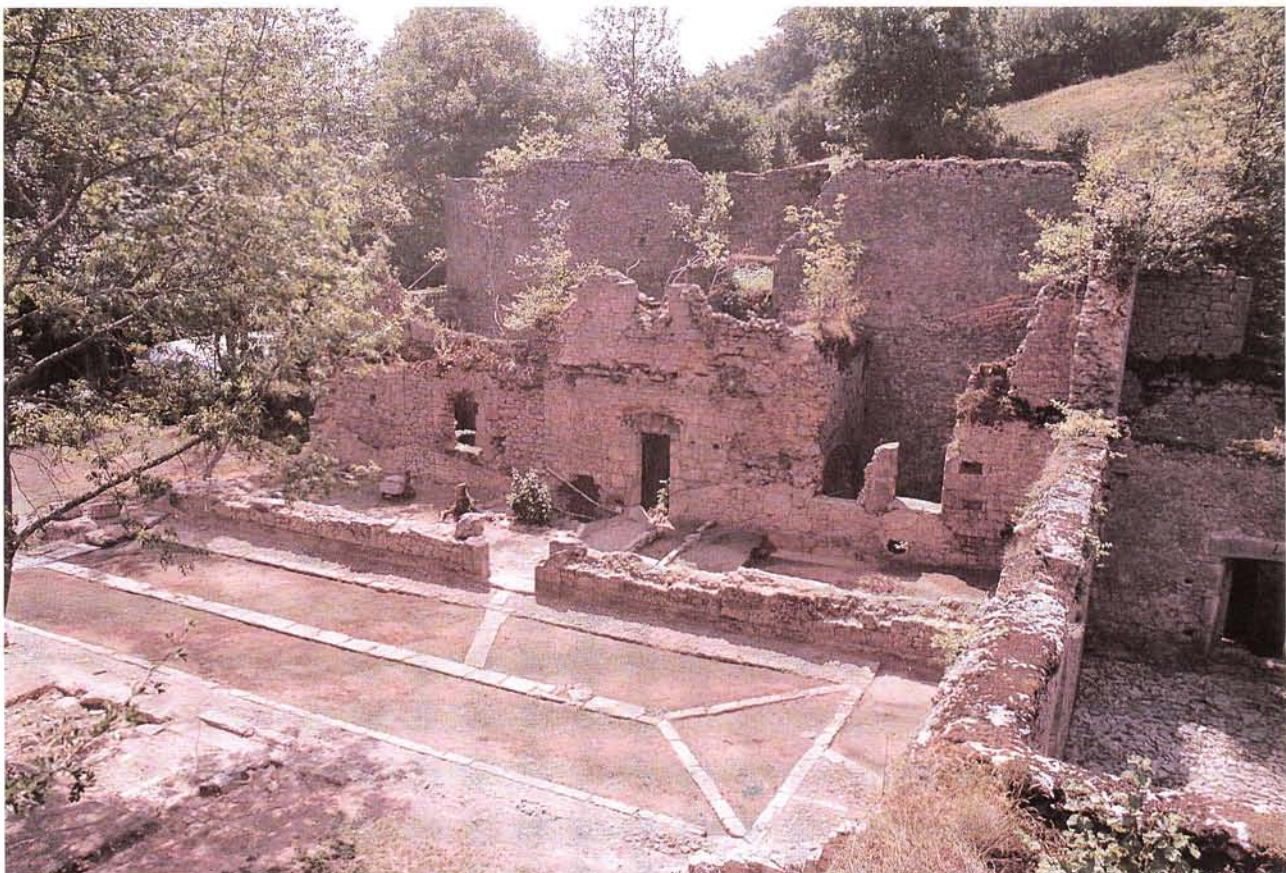
Foto 4
Talleres de reconocimiento de municiones.

Taller de reconocimiento de municiones. Uno de los hallazgos más interesantes fue una fragua de los primeros momentos del complejo industrial, aunque presentaba un importante deterioro. La distribución interna de esta dependencia estaba realizada mediante pequeños muros de ladrillo; los pavimentos son de cantos rodados y encintados de piedra formando dibujos geométricos sencillos. Esta sala tenía acceso a una de las carboneras situadas al otro lado del río.

Los vestigios de cultura material indican que las techumbres eran de tejas planas, pizarra, ladrillo y hierro. Se recuperaron varios calibres, municiones de diversos tamaños, monedas del siglo XIX y cerámicas barnizadas.
