Descubrimiento de un pavimento de baldosas decoradas en el castillo-palacio de Tiebas

MIKEL RAMOS AGUIRRE*

En este texto se va a exponer un breve avance de los trabajos de documentación arqueológica, consolidación, restauración y puesta en valor que se están ejecutando en el castillo-palacio de Tiebas, en concreto del descubrimiento de un pavimento de baldosas decoradas medievales.

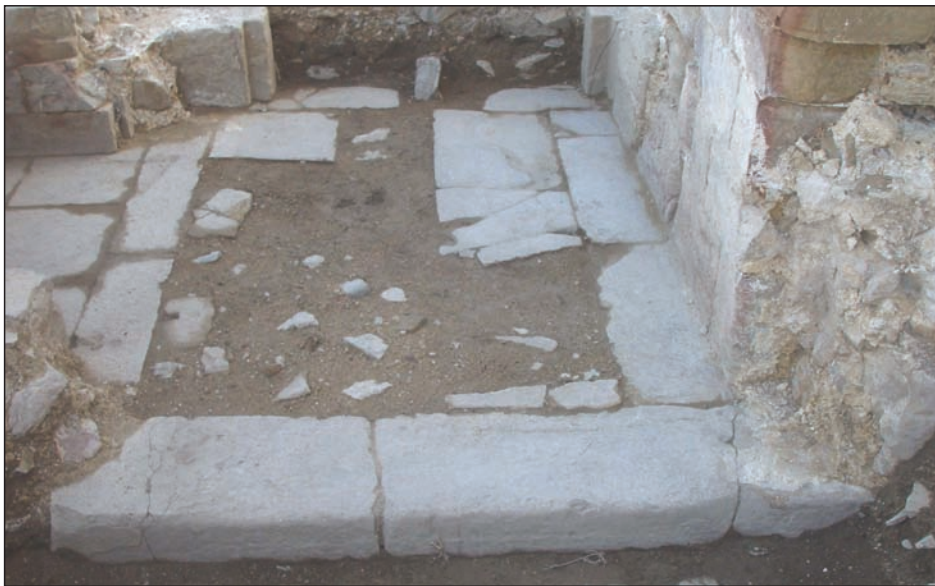
Vista del vestíbulo entre el patio y el cuerpo septentrional del palacio

- La puerta de comunicación entre el patio y esta estancia, así como parte de las escaleras que accedían al segundo piso del inmueble.

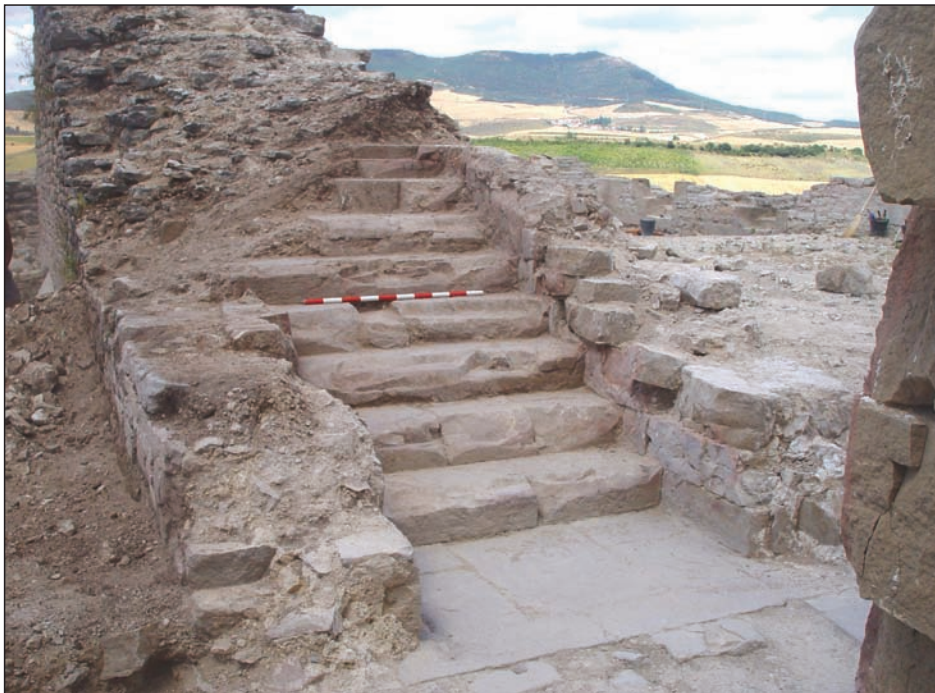
Restos de las escaleras de acceso a la segunda planta

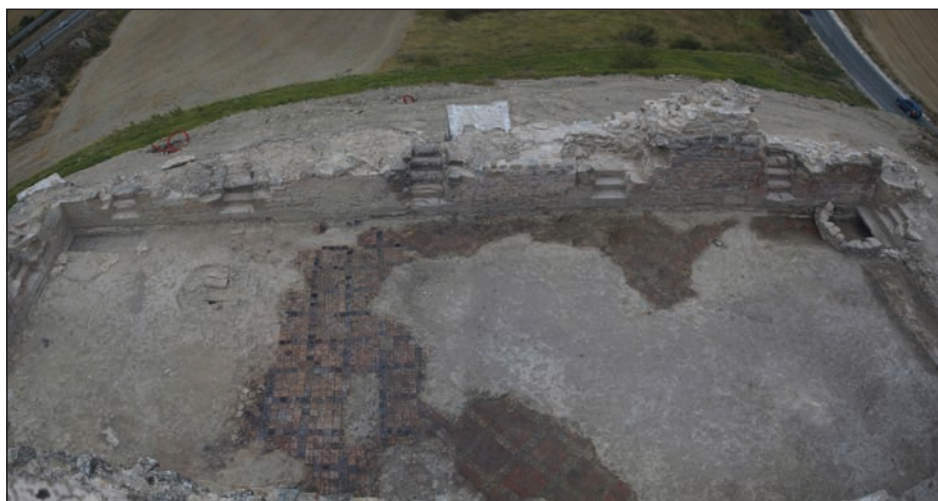
Perspectiva completa de la sala sobre la bodega en la que se aprecia el pavimento azulejado

- Parte de un suelo formado por azulejos estampillados y vidriados que fue colocado sobre la mayor parte de la sala, una superficie de unos 139 m². Las dimensiones máximas conservadas son de 14,78 m de longitud y 8,74 m de anchura, es decir, unos 65 m².

Se han contabilizado un total de 1.518 baldosas, la mayoría de forma cuadrangular –1.474–, con un tamaño de 14 cm de lado y entre 2,5 y 2,8 cm de espesor; y un lote reducido –44– de morfología triangular, utilizadas para rematar el diseño.

Los colores documentados son el marrón-rojo y el verde, con distintas tonalidades debido a las diferentes temperaturas alcanzadas durante la cocción, y el amarillo que rellena los dibujos estampados. Se desconoce el desarrollo completo del dibujo, pero la composición general conforma una red cuadriculada dispuesta en tres franjas, una transversal en la zona más occidental delimitada por una cenefa y otras dos, alineadas en diagonal de manera asimétrica, que parten de los muros norte y sur de la estancia.

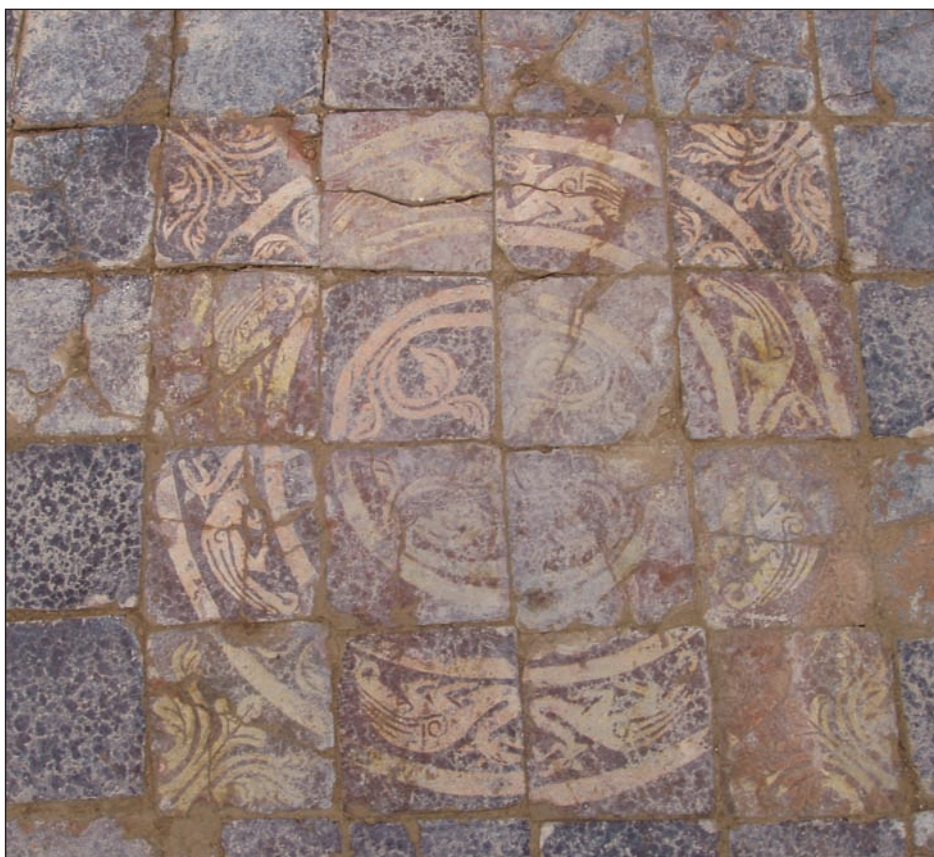
Detalle de uno de los paneles decorado con dragones y tallos vegetales

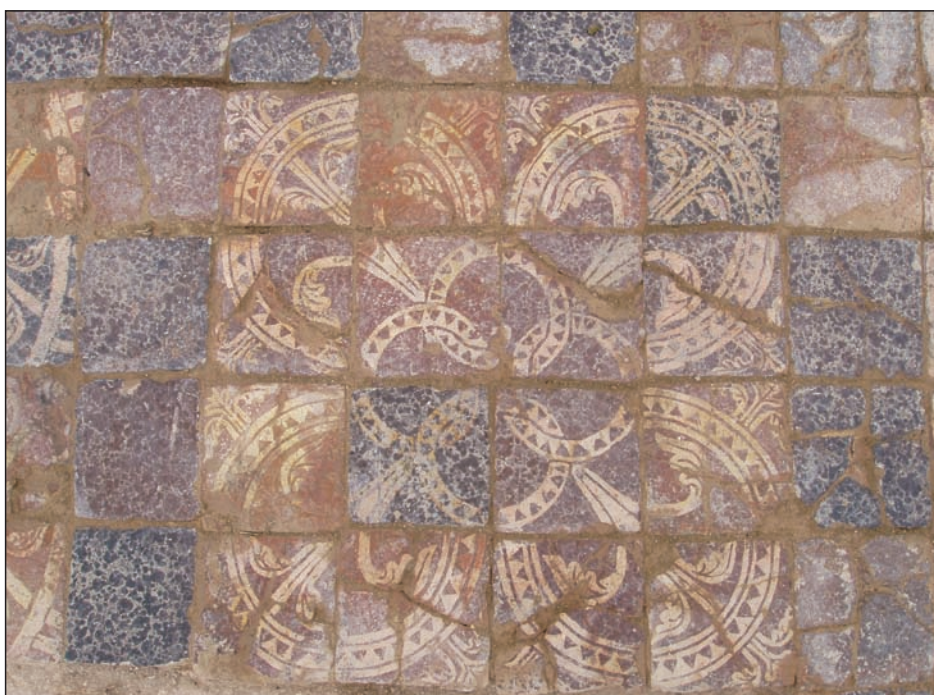
Conjunto decorativo a base de círculos entrelazados y adornos vegetales

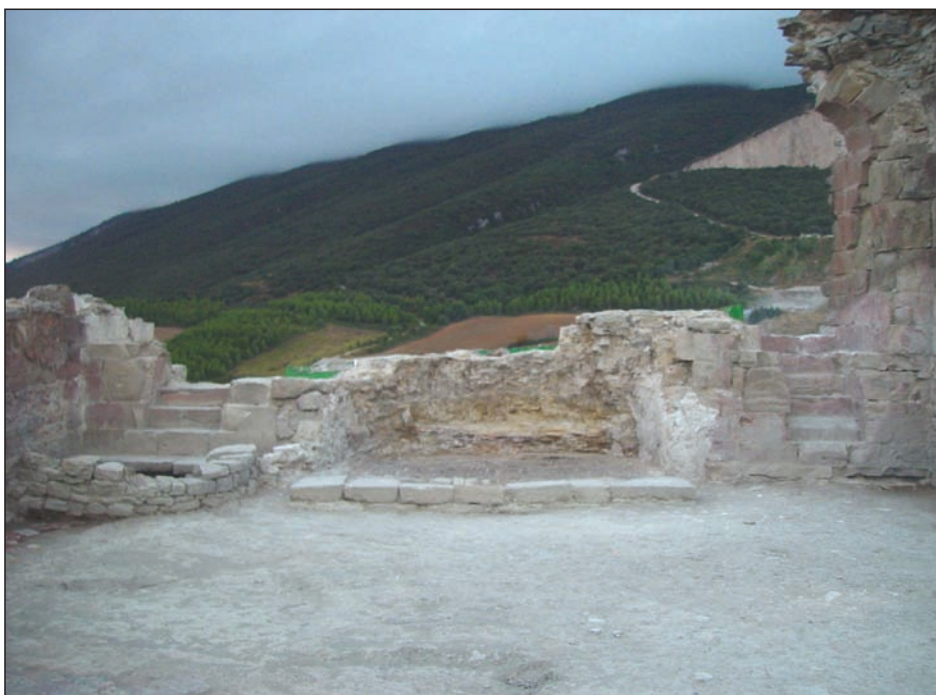
Vista general de la chimenea colocada en testero meridional de la sala

- La chimenea de la habitación, situada en el lado este, entre dos ventanas. Se trata de una estructura con una base rectangular de piedra y ladrillos puestos de canto con la parte del hogar muy deteriorada y reparada con mortero de cal, al igual que los laterales. Esta chimenea formaba parte de la primitiva construcción pero fue reaprovechada en la 2ª fase del castillo-palacio con el añadido de una estructura circular, a modo de horno para pan, y placas de yeso cuya utilidad se desconoce. En este momento la estancia pudo tener funciones de comedor y cocina ya que se han hallado numerosos restos de vasija (de cocina, de mesa, de almacenamiento, utilitaria, etcétera).
