Rada. Primeros datos sobre su organización urbanística

M.^a INES TABAR SARRIAS

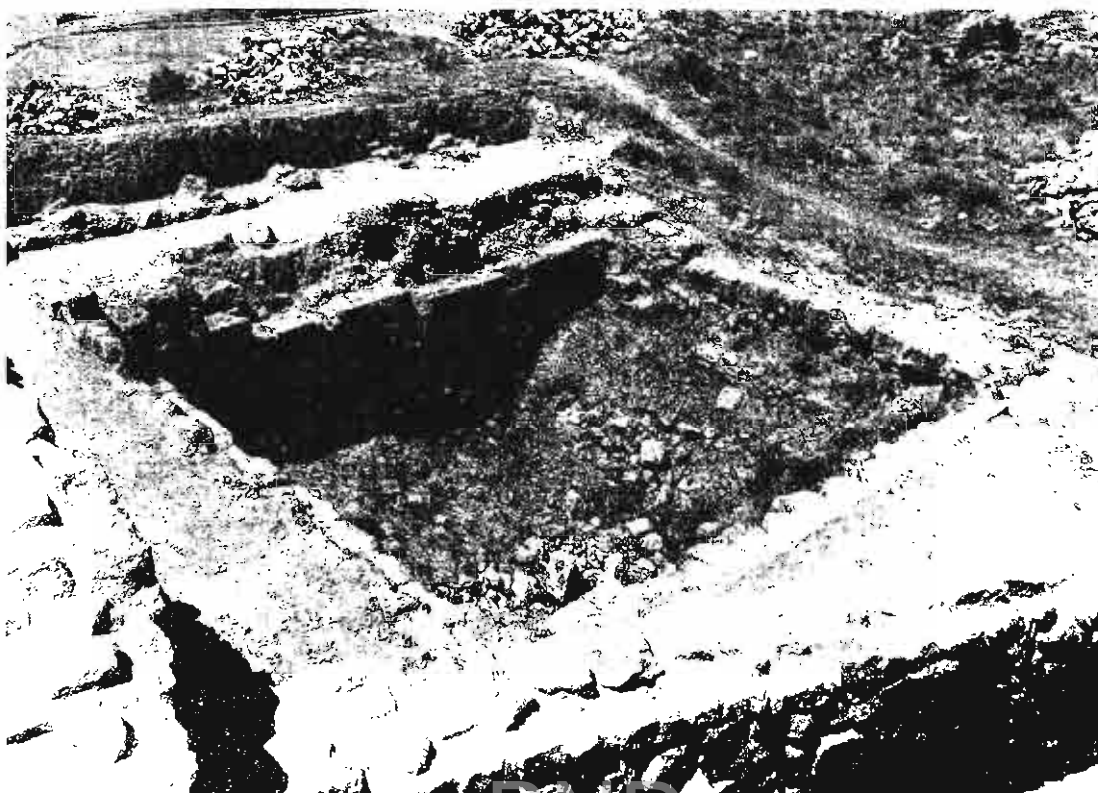
Fot. 2. Aljibe.

El aljibe es ligeramente trapezoidal, 6'50 x 4'50 mts. y una profundidad comprobable de unos 3'50 mts., no pudiendo conocerse con exactitud debido a la gran cantidad de piedras y maleza que hay en su interior y que todavía no se ha limpiado. Está construido con sillares perfectamente tallados, conservándose las paredes en su totalidad, así como unos canalillos que vierten dentro del aljibe. (Fot. n.º 2).

El muro de la casa n.º 7 es medianil con la habitación ocupada por el aljibe. En esta habitación no se ha realizado excavación arqueológica propiamente dicha, únicamente se ha limpiado en toda su extensión a fin de dejarla preparada para que en posteriores campañas se pueda llevar a cabo la limpieza interior del aljibe, y solamente después proceder a su excavación.

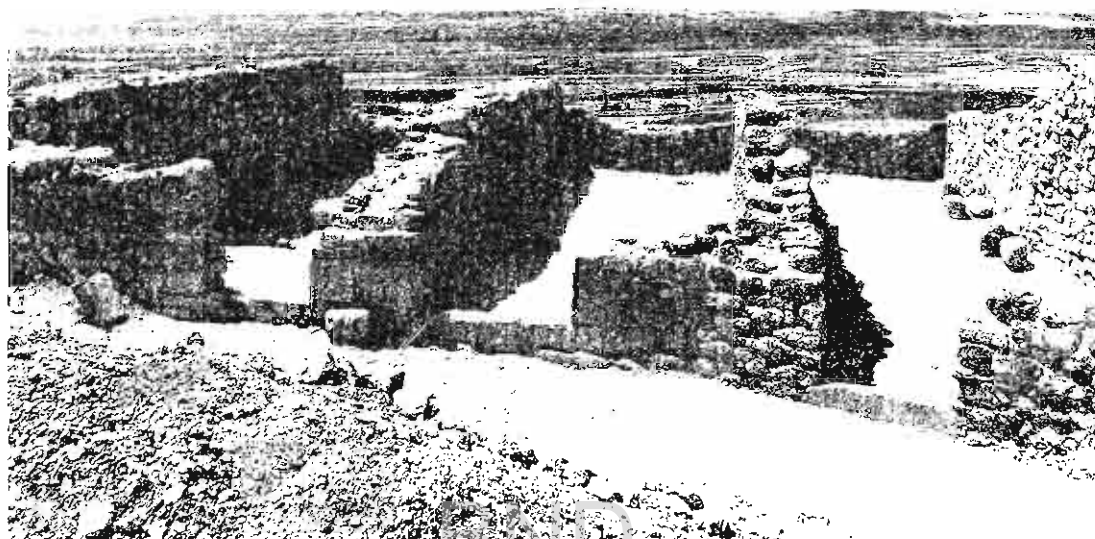
Fot. 3. Casas n.º 1, 2 y 3.

Casa n.º 1.— De planta trapezoidal, con unos 27 mts² de superficie. El suelo es la roca del cerro presentando hacia el centro un rehundimiento de forma circular, de unos 2'50 mts. de diámetro, que parece corresponder a un hogar.

Casa n.º 2.— Planta trapezoidal (3'20 x 9'40 mts.). Presenta el umbral enlosado, mientras que el resto del suelo es la roca natural. Adosado al muro apareció un tambor de columna colocado a modo de asiento.

Casa n.º 3.— También de planta trapezoidal, 3'25 x 11 mts. Presenta adosados a ambos muros, fragmentos de tambores de columnas, formando bancales, también hay algún tambor entero. (Fot. n.º 3).
