# TRABAJOS DE ARQUEOLOGÍA NAVARRA

## Castillo de Santacara, campañas de 2020 y 2021

Nicolás Zuazúa Wegener  
Carlos Zuza Astiz  
Gabinete Trama  
tramasl@gmail.com

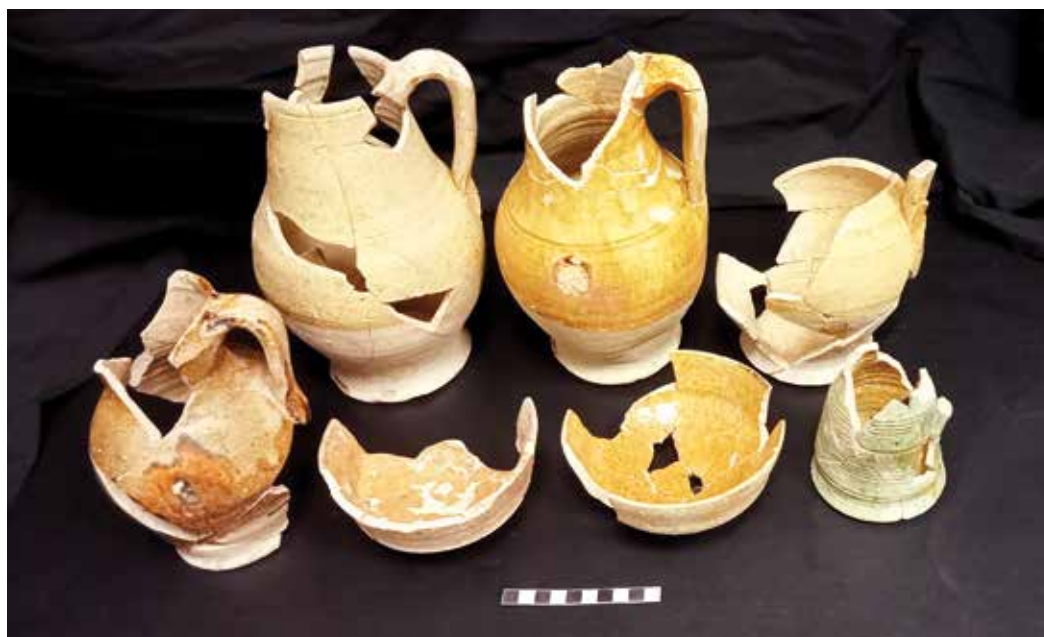
Figura 2. Conjunto de cerámica recuperada dentro de la torre del homenaje en el nivel de incendio (UE 20).

En lo que respecta a la torre del homenaje, la excavación agota su estratigrafía alcanzándose el nivel fundacional en este espacio. Se excava la superficie interior, que comprende un área de 21 m<sup>2</sup>. Durante la campaña de 2011 el espacio se había desescombrado quedando al descubierto un nivel de tierras quemadas que se dejó protegido. En la campaña de 2021 se abordó la excavación de este nivel de tierras quemadas y carbones (UE 20) que presentaba un grosor variable de entre 90 y 25 cm. Se trataba de un estrato formado principalmente por cenizas, carbones y tierras quemadas, que contenía una gran cantidad de objetos que cabe atribuir al momento de uso del castillo entre los siglos XIV a inicios del XVI. La gran cantidad de objetos, especialmente recipientes cerámicos en muchos casos casi completos, lleva a interpretar este estrato como el resultado del incendio y hundimiento de los forjados superiores de la torre, que habrían quedado ardiendo hasta consumirse en el fondo de la misma. Dicho incendio, en función de algunos de los materiales recuperados, puede situarse a inicios del s. XVI y podría corresponder al momento de la conquista del reino y destrucción del castillo, como ordenaron las nuevas autoridades. La presencia de algunos cuencos con esmalte estannífero nos lleva a cronologías en torno a fines del s. XV o inicios del XVI. En lo tocante a los objetos, pendientes aún de restauración y de un estudio más en profundidad, no haremos una descripción exhaustiva de los mismos. Se trata sobre todo de vajilla de mesa y recipientes de almacenaje, de pastas decantadas de cocción oxidante con diferentes acabados, ya sea vidriados verdes, melados o sin vidriar pintados; cuencos melados, ollas de cocina y un amplio elenco de objetos metálicos de hierro, además de abundantes clavos, herrajes de puerta y herraduras, varias armas, ya sea virotes, puntas de flecha, de lanza, cuchillos e incluso una bala de cañón de pequeño calibre; objetos de bronce, como hebillas, apliques decorativos y alguna moneda. Se distingue
