El castillo de Marcilla

Intervención arqueológica

1998

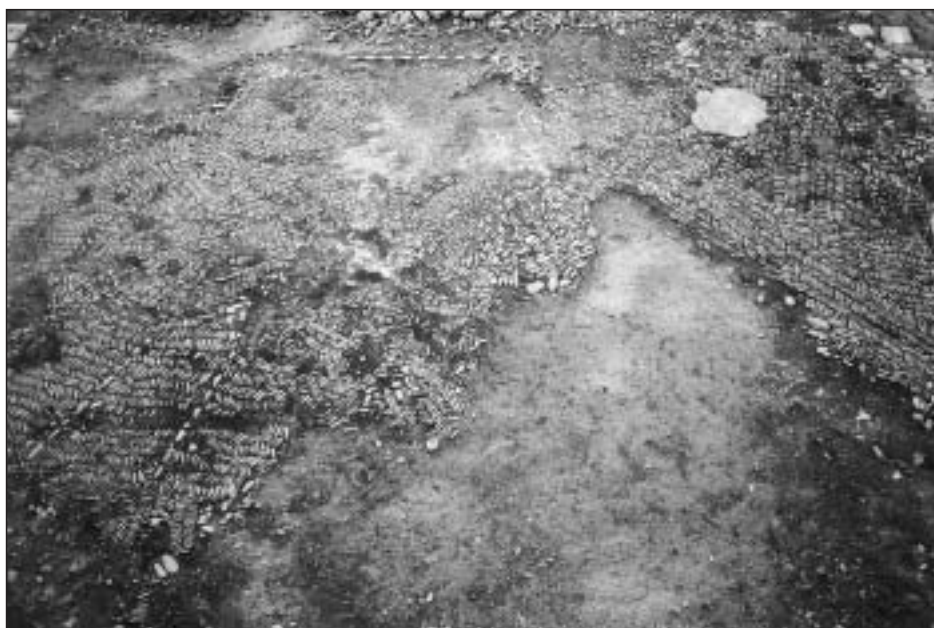
Primeramente salieron a la luz los restos del patio principal (A)³ del castillo, de planta rectangular imperfecta (Plano 1). Se hallaba provisto de un pavimento de cantos rodados de pequeño tamaño, en el que se combinaban diferentes motivos geométricos (una red de rombos, series de líneas rectas y en forma de S, paralelas). Este pavimento presentaba un deficiente estado de conservación (Foto 1), debido a las modificaciones sufridas a lo largo de los años y a la acción del ganado, lo que había motivado amplias lagunas en su extremo oriental. De otra parte, su mitad occidental había sido sustituida por una plancha y un abrevadero de hormigón modernos.

Foto 1. Pavimento del patio central

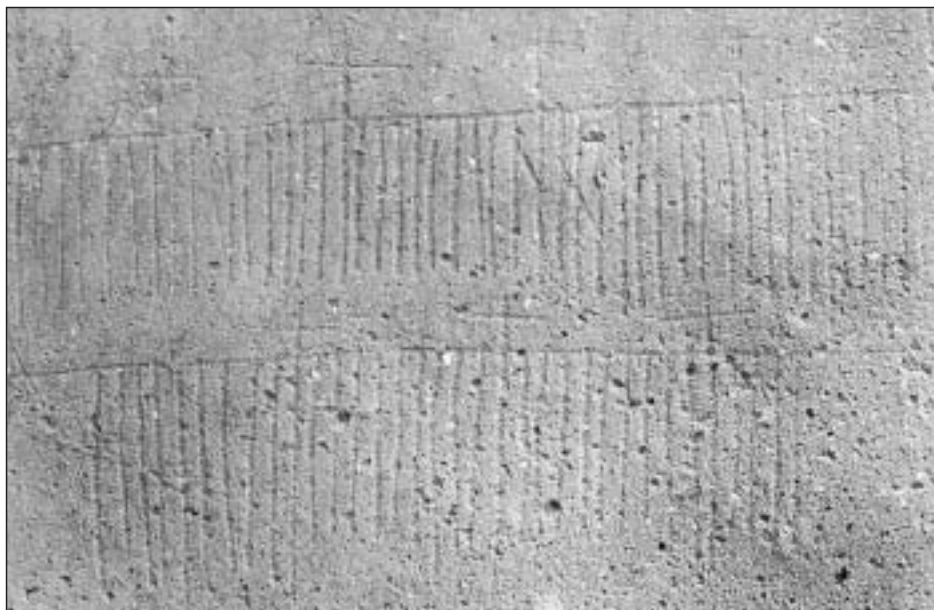
Foto 2. Marcas de cómputo en la pared del granero meridional

Desde la galería sur se accedía a través de dos puertas a una gran dependencia de planta rectangular (9,35 x 12,15 m), cubierta por un suelo de ladrillo que desarrollaba un motivo en espiga. Esta habitación se utilizaba como granero meridional (E), según denotan las múltiples marcas de cómputo grabadas en las paredes (Foto 2) y los amplios ventanales abocinados con derrame interior para descarga de la mies.

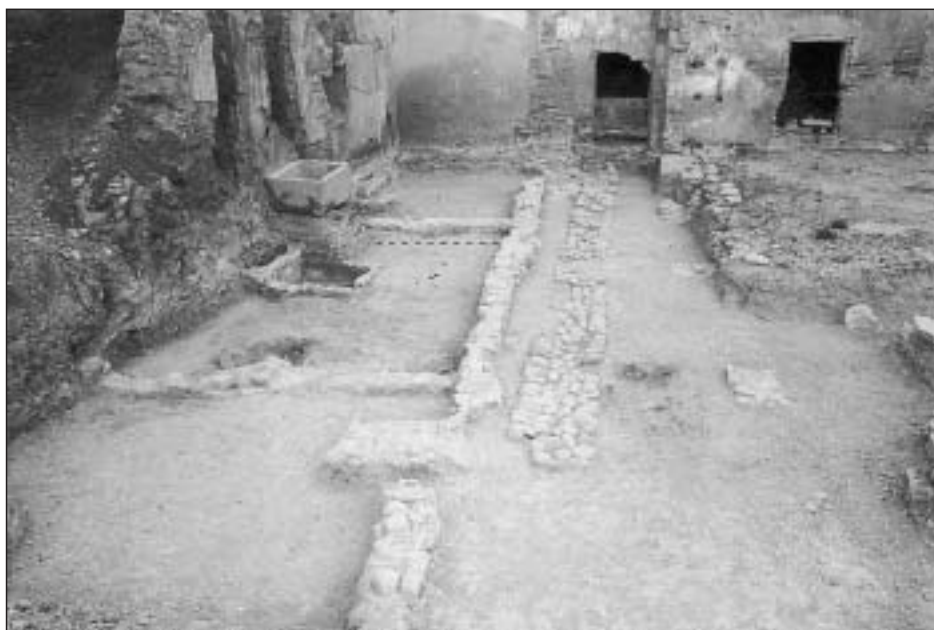
- Retazos de la cimentación de dos muros, uno perpendicular al otro, que conservan una única hilada. Tanto por su técnica (dos alineaciones de cantos rodados cuyo interior se rellena también del mismo material) como por sus dimensiones (anchura entre 0,80 y 1 m), contrastan con la técnica constructiva del castillo (Foto 5).
- Dos apoyos que aparecieron en la cimentación de la galería este. Se trata de un tambor de columna asentado sobre una basa circular y una acumulación de piedras con una losa plana (cabeza de estela discoidea) sobre ellas.

Foto 5. Estructuras del ala norte del patio

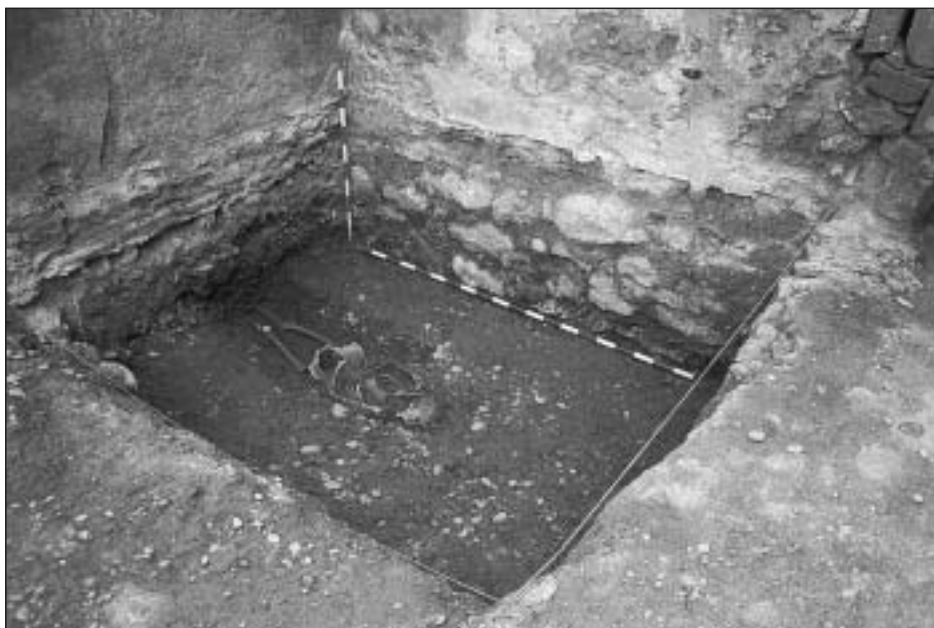
dional, que formaba la caja de la escalera. Se trata de un individuo adulto completo, probablemente femenino, de entre 1,55 y 1,60 m de estatura, depositado en posición decúbito supino con una correcta orientación este-oeste. Se depositó sobre una fosa simple excavada en la terraza, sin ningún ajuar asociado (Foto 6).

Foto 6. Enterramiento exhumado en el área de la escalera real

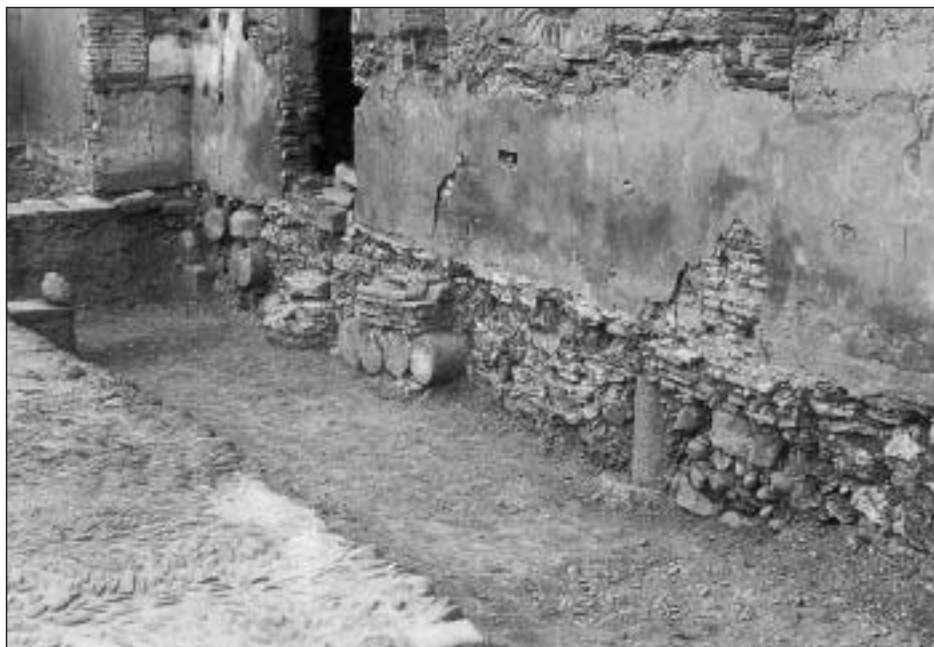
variados. Resulta llamativa la reutilización de elementos constructivos en piedra (tambores de columna, dos basas circulares, una de ellas de borde en bisel, etc.) para la cimentación de la citada arquería, en la que también se emplea abundantemente el ladrillo macizo (Foto 7).

Foto 7. Cimentaciones con elementos reutilizados en el ala este

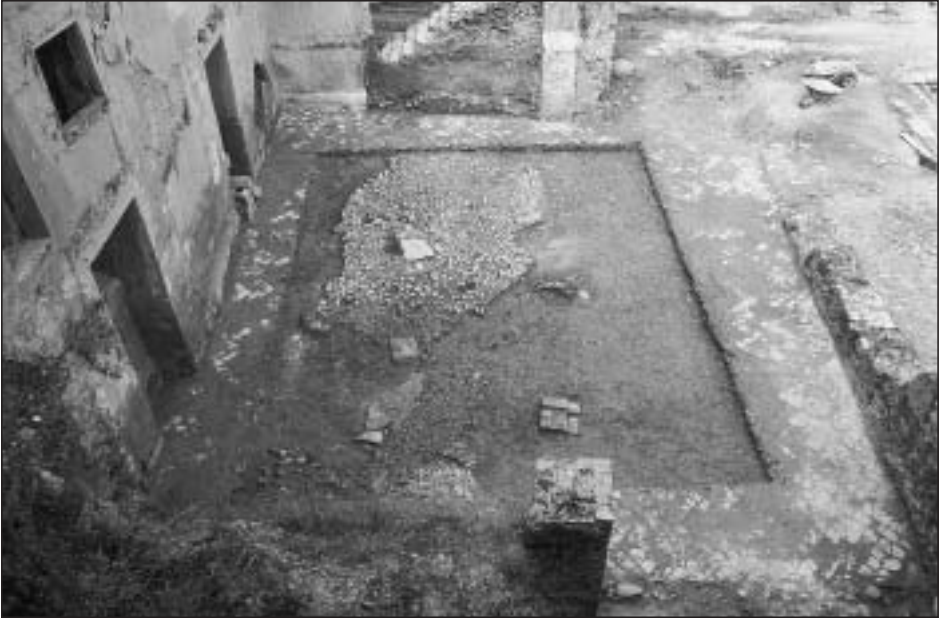
su lado oriental. Incrustado en él se definían dos pequeños apoyos de ladrillo macizo. Estos dos apoyos se alinean con otros tantos pilares, también de ladrillo, que se conservan empotrados en los muros laterales de la estancia E (Foto 9).

Foto 9. Pavimento primitivo de la estancia E

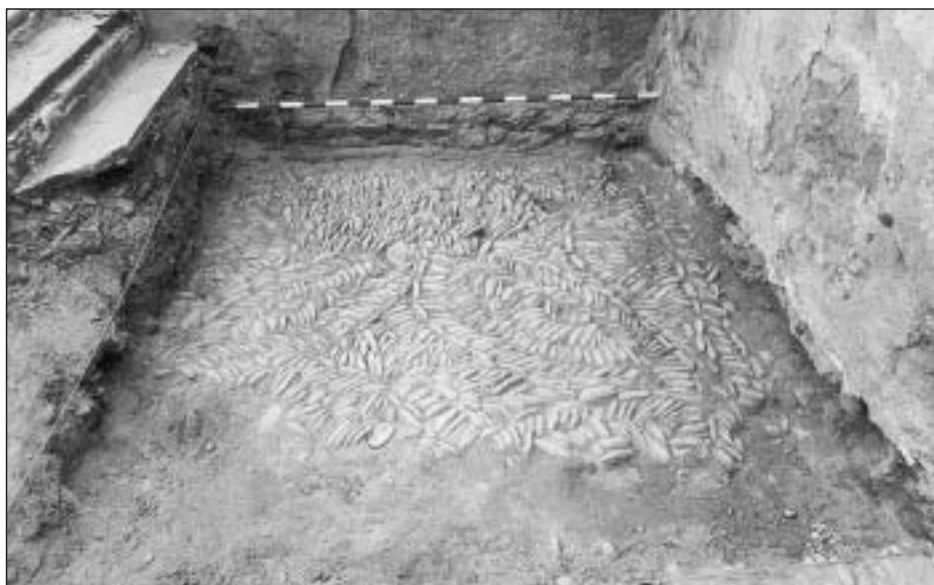
Así pues, la escalera se hallaba más desplazada hacia el norte y delante de ella existía un espacio libre de mayor amplitud, cuyo suelo estaba pavimentado mediante un empedrado de cantos rodados dibujando un motivo de rosetas formado mediante círculos secantes (Foto 10). Este pavimento sólo se pudo documentar en el extremo oriental de la estancia G, ya que en el resto se hallaba desmontado.

Foto 10. Pavimento primitivo bajo la escalera

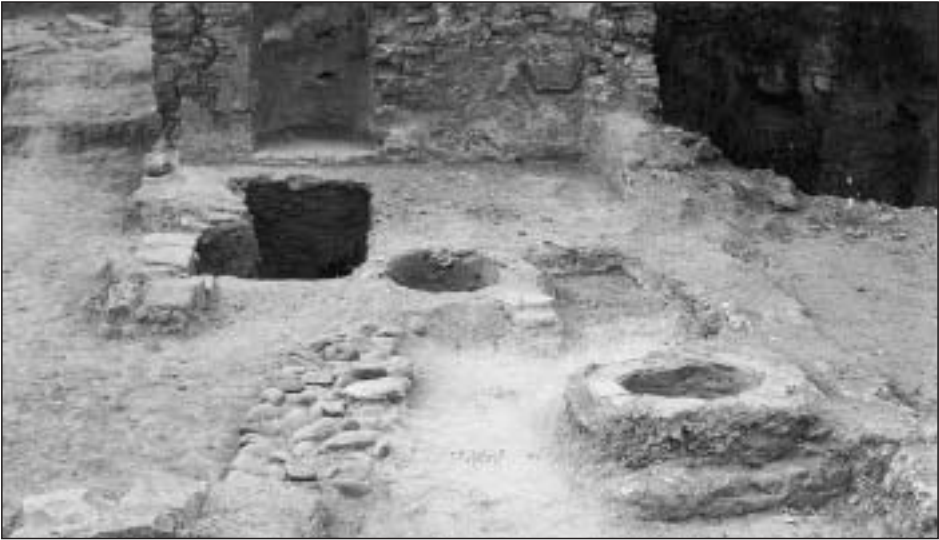
En el ala oeste del nuevo patio se levantó la escalera de caracol que hoy permanece en pie, parcialmente arruinada, y en la que se conservan también restos del arranque del arco que la unía a la galería sur. Se le adosó hacia el norte una habitación rectangular que se cerraba a la galería mediante un tosco murete de ladrillo, piedra y canto rodado. Esta zona se acondicionó como lugar para el trabajo artesanal del vino y/o aceite, creando plataformas de prensado de argamasa sobre un firme de ladrillo y dos pequeños lagares circulares a los que vertía una de las plataformas (Foto 11).

Foto 11. Lagares en la zona de trabajo artesanal

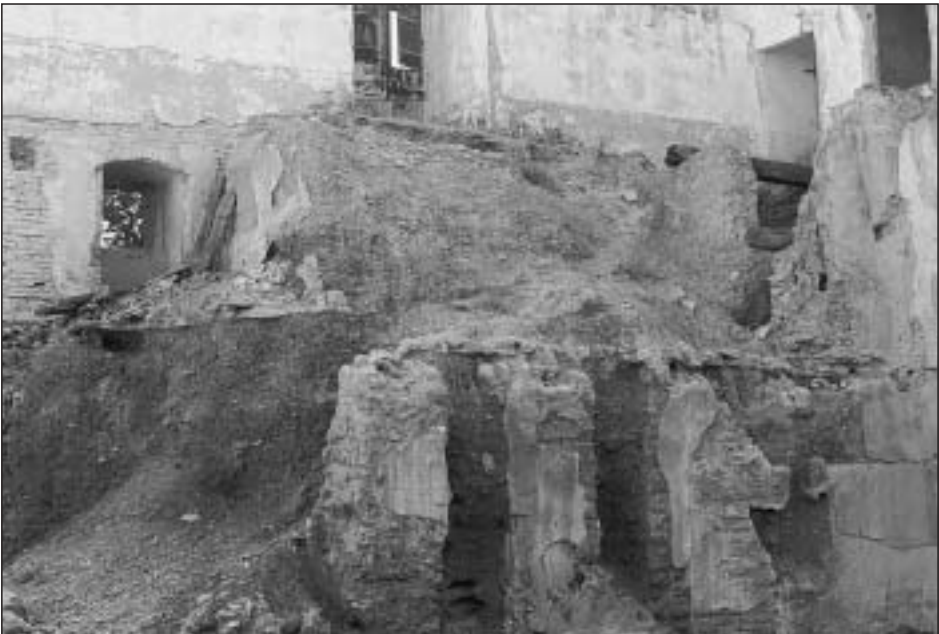
La inutilización de amplias superficies de la planta baja se llevó a cabo macizando con grava las dependencias contiguas al muro exterior del castillo en todo su perímetro (Foto 12). El macizado alcanza en planta baja una altura media de 3,50 m. Este relleno afecta también a la primera planta en otros espacios, especialmente en la base de los torreones.

Foto 12. Macizado contra el muro norte

La operación se ejecutó de forma cuidada. Todavía son apreciables en las brechas abiertas en el relleno las tongadas de grava y tierra superpuestas, sistema similar al empleado en la fabricación del tapial. Este macizado en algunos puntos muestra gran compacidad al estar trabado con argamasa (zona sur); en otros lugares donde el aglutinante mayoritario es la tierra, se presenta menos consistente y degradado. Entre el relleno se reconocen fragmentos de cerámica, desechos de construcción (tejas, ladrillos, etc.), así como algún elemento en piedra reutilizado (tambores de columna), lo que indica que el macizado se realizó tomando materiales del entorno del castillo.

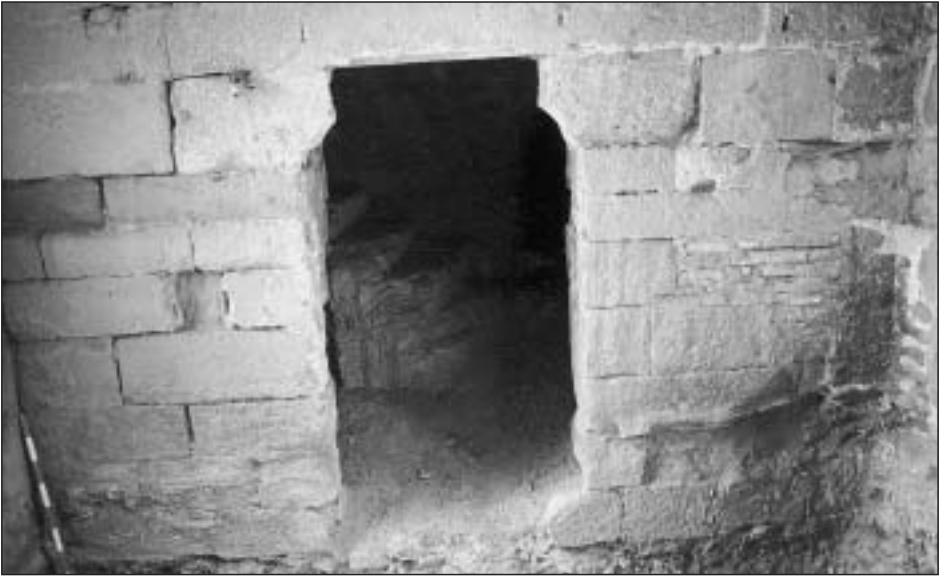
Foto 13. Acceso a la mina en el zaguán

Como ya se ha expuesto, el acceso a la mina en planta baja se practicaba a través de dos pequeñas puertas que estaban tapiadas al iniciarse la intervención. Estas puertas se disponen a ambos lados del zaguán (Foto 13), al poco de sobrepasar el portal exterior del castillo. En la actualidad hay además un boquete en la pared del fondo de las caballerizas del este que también permite la entrada. A la mina se podía acceder también desde otros puntos del interior del castillo. Así, en la torre del ángulo sudeste existe una escalera que desciende desde lo más alto de dicha torre; hay también otra escalera de acceso desde la primera planta en el arranque oriental de la mina.

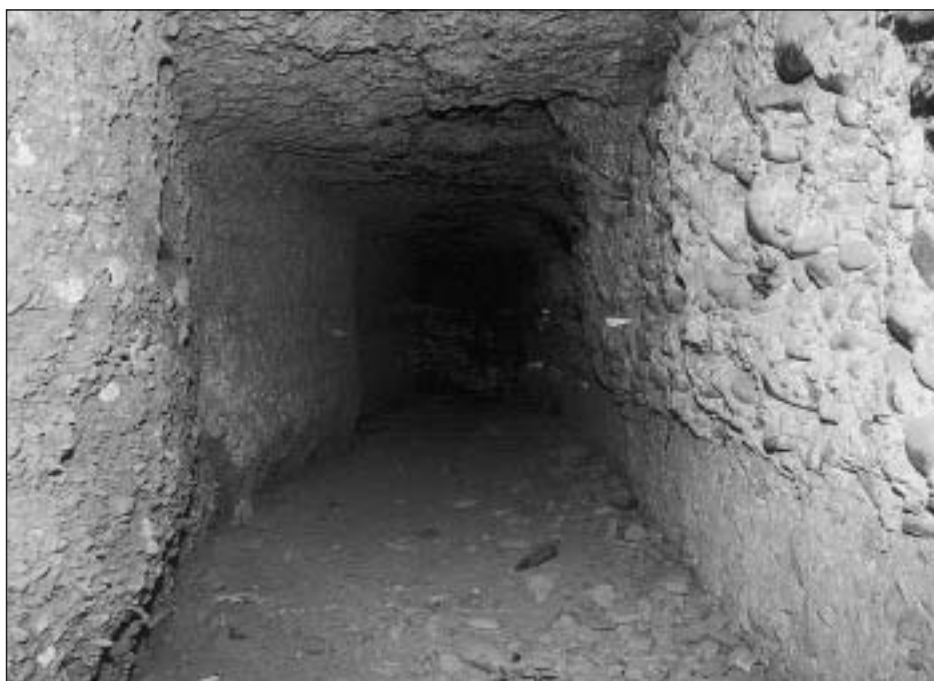
Foto 14. Sistema constructivo de la mina

Un descuido similar se advierte en la ejecución de la mina. Esta presenta unas dimensiones medias de 1,40-1,60 de anchura por 1,70-2,00 m de altura. En su recorrido las paredes son verticales o ligeramente convergentes, siendo su techumbre arquivada o de falsa bóveda, según la compacidad del relleno de grava en que está excavada (Foto 14). A lo largo de todo su trazado se van abriendo a ambos lados de la pared pequeñas oquedades irregulares o mínimamente acondicionadas con una piedra a modo de apoyo, en las que la abundante presencia de hollín denota su uso como soporte de una iluminación rudimentaria (teas, que han dejado también su rastro en el techo de la galería). Es especial su concentración en la zona de la mina situada bajo la torre del ángulo sudeste, en la que se cuentan hasta seis, alineadas.

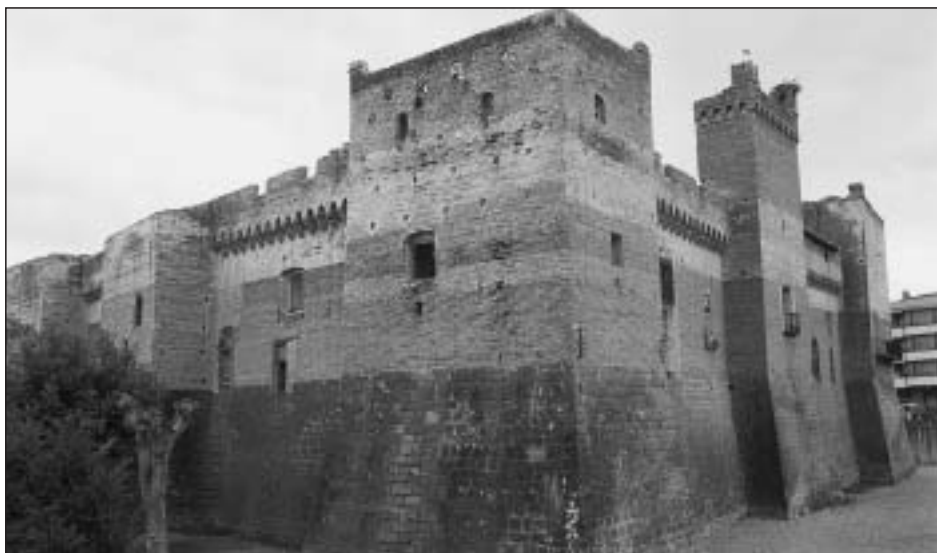
Foto 16. Ángulo noroeste del castillo

En el caso de Marcilla, el alambor comprende algo más de la tercera parte del desarrollo vertical de las fachadas del castillo (Foto 16). Se compone de sillares de piedra arenisca marrón amarillenta dispuestos "a asta" con calce de ripios y trabazón de argamasa. Presenta marcas acusadas del cincelado con trazado oblicuo irregular. Esta coraza pétreo no presenta descostres o portillos exteriores que permitan comprobar la composición del núcleo o migajón del muro. Éste tan sólo es apreciable a través de una brecha interior abierta junto a las caballerizas del este. Se observa el sólido interior de almendrón, a base de argamasa con grandes cantos rodados y piedra picada. Este sistema fue común en la Ribera de Navarra para la construcción de muros y torres (Martinena Ruiz, J. J., 1994: 369), por la dificultad de obtener piedra nueva.

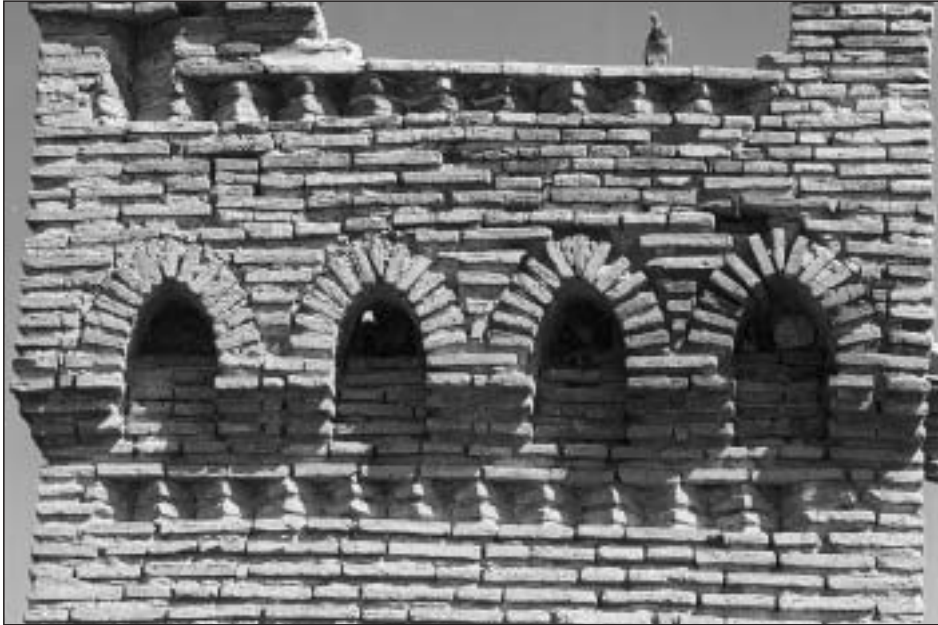
Foto 17. Detalle decorativo del remate de una de las torres

Pese a su diferente aspecto la construcción de los remates en las torres debió de ser coetánea, ya que en ambos paños se emplean elementos ornamentales idénticos (friso de “dientes de lobo” en ladrillo, especialmente bien conservados en la torre del homenaje) (Foto 17) y similar sistema constructivo mediante andamios soportados por mechinales. Por otra parte, la presencia

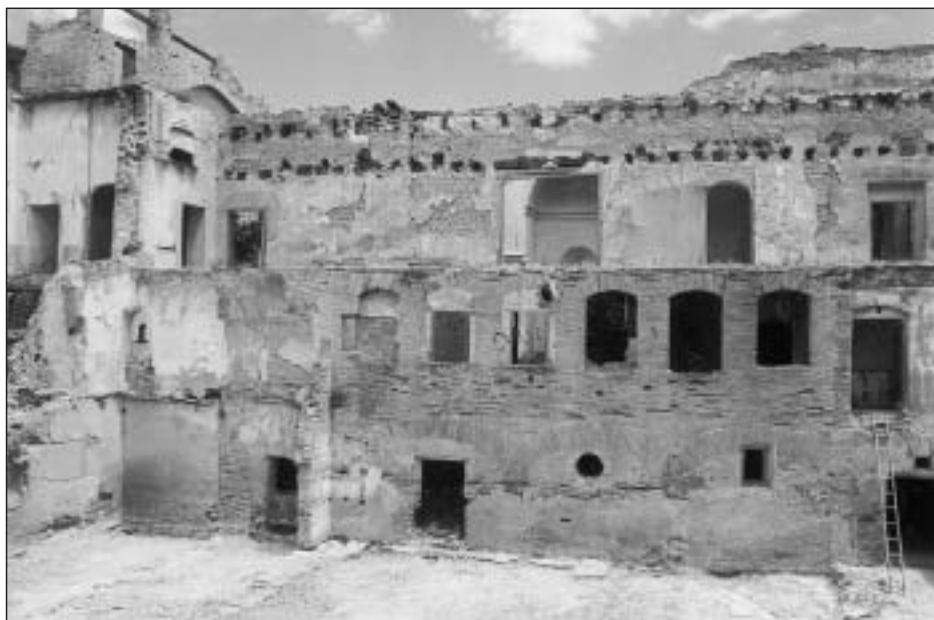
Foto 18. Patio interior, crujía este

– En el patio principal y otras zonas de tránsito. Únicamente la galería del este presenta, en lo conservado, que comprende planta baja y primera, un alzado propio del plan original del castillo, en este caso de la Fase II (Foto 18). En planta baja se abre un pórtico entre pilares que soportan arcos escarzanos. En planta primera se abre una galería de ventanas rematadas también por arquillos escarzanos. La disposición y morfología original de los vanos se encuentra modificada en sus extremos norte y sur, debido a necesidades de compartimentación del espacio, que surgieron transcurrido un tiempo desde su ejecución.

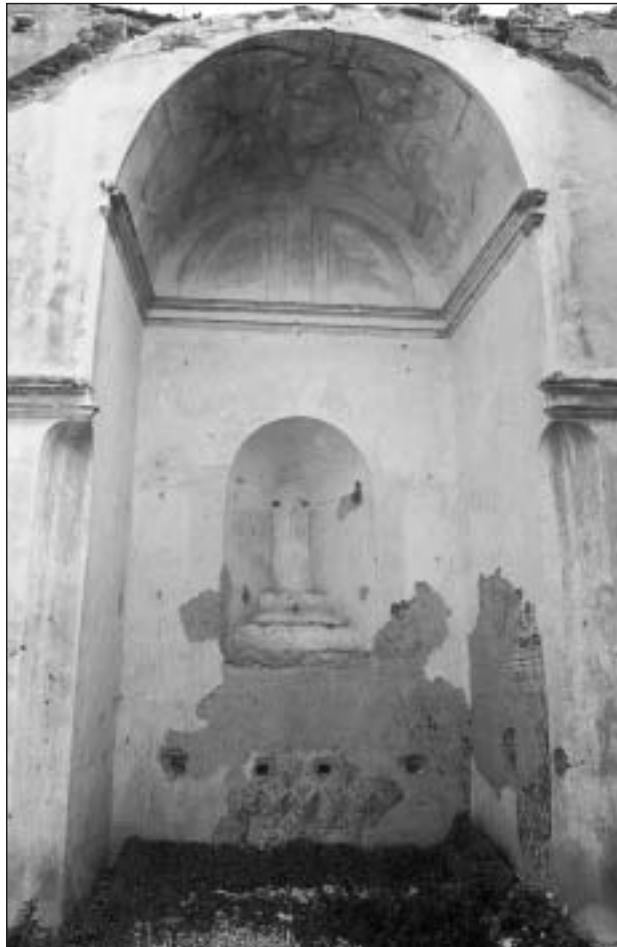
Foto 19. Presbiterio de la capilla

- A) Capilla cubierta con amplia bóveda de cañón y pequeño presbiterio diferenciado (Foto 19).

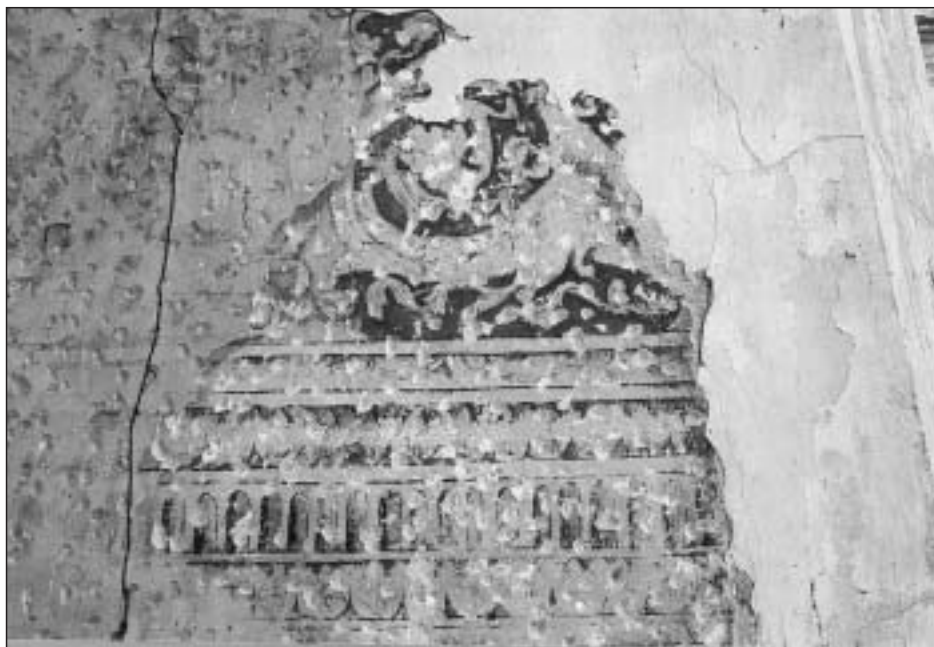
Foto 20. Detalle de la decoración pictórica del presbiterio

En estas dependencias se conservaban restos de las pinturas murales que las ornaban. En la capilla, las pinturas ocupaban el zócalo del cuerpo principal y la cabecera. Constan de un zócalo cubierto de motivos de prismas enlazados, simulando un altorrelieve, realizado con la técnica de grisalla. En la zona del presbiterio se conservaban también prismas que combinaban con cruces de Santiago en rojo, y cubriendo las paredes laterales y bóveda motivos rameados enmarcados por molduras simuladas, también en blanco, negro y color (Foto 20).

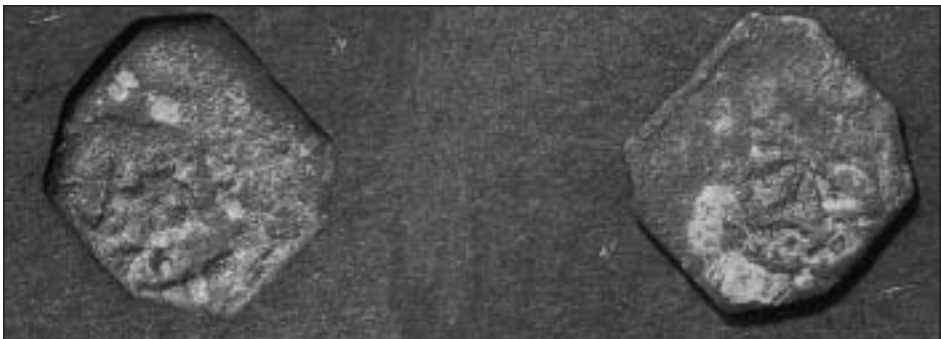
Sector D

Z: 10-20 cm

Carlos III (VI de Navarra) (1759-1788)
Maravedí
Anverso: Monograma de CAROLVS. Debajo VI.
Reverso: Escudo de cadenas de Navarra
Metal: Cobre
Peso: 1'7 g
Diámetro: 17 mm

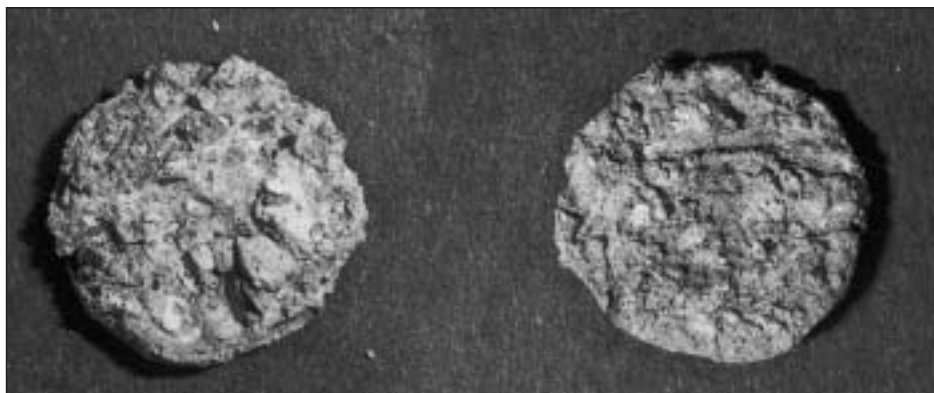
Ejemplar nº 11

20-7-98
Cata 5
Estancia I

Anverso: Ilegible
Reverso: Ilegible
Metal: Bronce muy deteriorado
Peso: 1'5 g
Diámetro: 18 mm
